# 法面構造物の性状把握への新技術の活用

本検討は、国土交通省関東地方整備局が管理する法面構造物について、従来の点検作業における課題やニーズ等を整理し、それらを解決するため新技術による点検の効率化に資する情報収集、課題整理、改善策の検討を行なったものである。

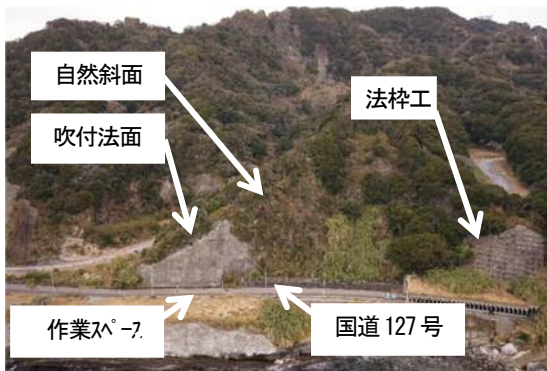
写真-1 現地調査実施箇所  
（千葉県鋸南町元名 国道127号）

法面構造物の性状把握技術に対して、活用傾向が多かった3種類のセンサ技術（レーザスキャナ・熱赤外線・可視画像）と、移動手段としては、法面構造物や周辺地山を全体的に把握出来る技術としてUAVに搭載し、千葉県鋸南町元名国道127号の事前通行規制区間において実証試験（写真-1～2）を行い、現地調査結果における新技術の評価結果を整理した。（表-2）

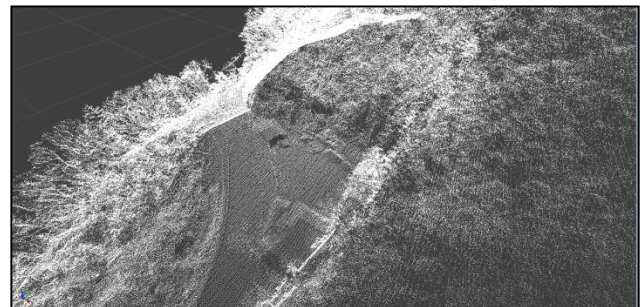
図-6 〈航空レーザ測量〉  
斜め上空から広域の点群状況  
本線から離れた箇所も多くの点群データが計測され、地形形状が確認できるが、詳細な地物は確認できない。

航空レーザ測量は広域の測量に適しているが、高高度からの計測となるため点群が疎らとなり、道路周辺の詳細な地形データや構造物の把握には適していない。

組合せ解析手法の検討例として、「航空レーザ測量（レーザプロファイラ測量）」と「車載写真レーザ測量（MMS：モービルマッピングシステム）」の重ね合わせの点群データ取得状況の比較を図-6～8に示す。

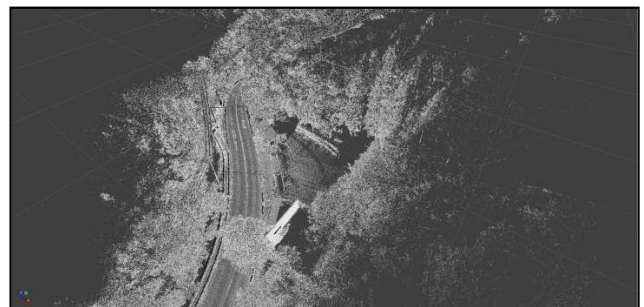
図-7 〈車載写真レーザ測量（MMS）〉  
斜め上空からの点群状況

道路周辺は密でセンターライン等付帯工等視認可能であるが、本線から離れた箇所はほとんど計測されていない。

一方、車載写真レーザ測量（MMS：モービルマッピングシステム）」は、道路周辺の詳細な地形データや構造物の敷設状況の把握には点群は密であり、非常に有効であるが、道路を走行する車両からレーザを照射するため、道路から離れた箇所ではほとんど計測されず、広域の地形把握には適していない。

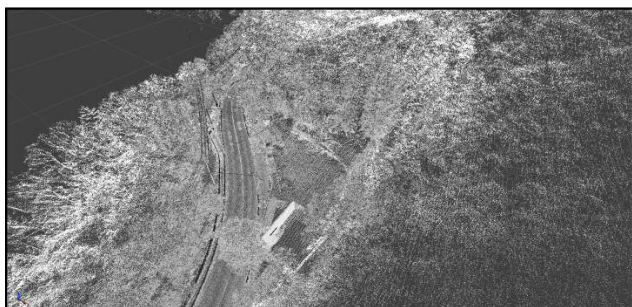
図-8 <航空レーザ測量と車載写真レーザ測量（MM S）の重ね合わせ>  
本線から離れた箇所の地形形状も、道路周辺域の詳細な地物も把握可能である。

このため、双方の技術を重ね合わせて利用することで、広域の地形状況と道路周辺の詳細な情報が入手可能となる。
