令和元年10月台風19号緊急復旧対応 ～ 新時代の大洪水 ～

¹関東地方整備局 河川部 河川工事課 (〒330-9724 埼玉県さいたま市中央区新都心2-1)

令和元年10月12日に上陸した台風19号(後に気象庁が「令和元年東日本台風」と命名)の影響による大水害における緊急復旧対応について報告する。

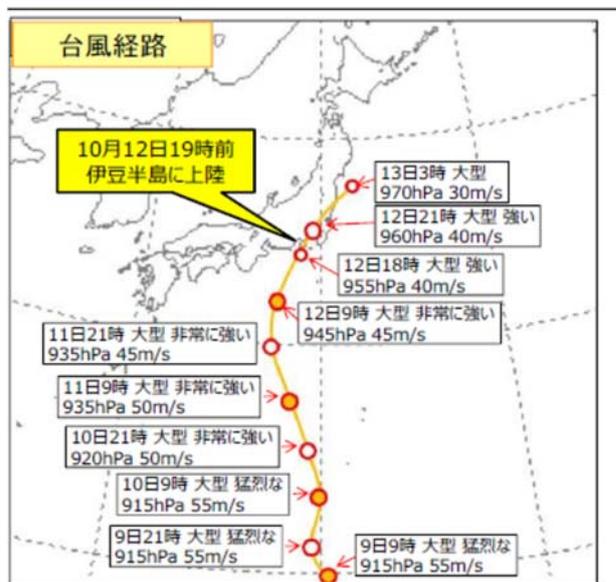
図-1 台風19号経路図

10月6日に南鳥島近海で発生した台風第19号は、マリアナ諸島を西に進み、一時大型で猛烈な台風に発達した後、次第に進路を北に変え、日本の南を北上し、12日19時前に大型で強い勢力で伊豆半島に上陸し、その後、関東地方を通過し、13日12時に日本の東で温帯低気圧に変わった。

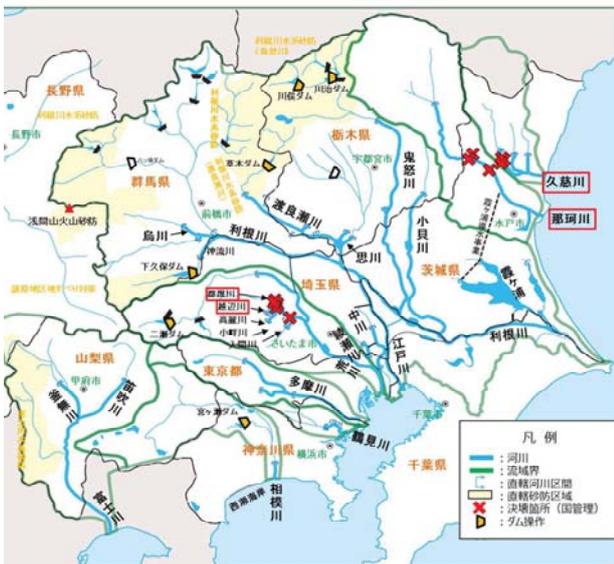
図-2 関東直轄河川破堤箇所位置図

決壊 4河川11箇所

荒川水系越辺川(川越市平塚新田地先)

荒川水系越辺川（東松山市正代地先）
 荒川水系都幾川（東松山市早俣地先）
 荒川水系都幾川（東松山市葛袋地先）
 荒川水系都幾川（東松山市石橋地先）
 久慈川水系久慈川（常陸大宮市富岡地先）
 久慈川水系久慈川（常陸大宮市下町地先）
 久慈川水系久慈川（常陸大宮市塩原地先）
 那珂川水系那珂川（那珂市下江戸地先）
 那珂川水系那珂川（常陸大宮市野口地先）
 那珂川水系那珂川（常陸大宮市下伊勢畑地先）

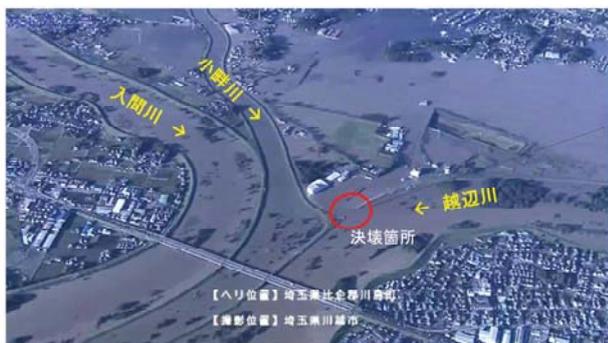
写真-1 荒川水系越辺川0.0K付近破堤状況

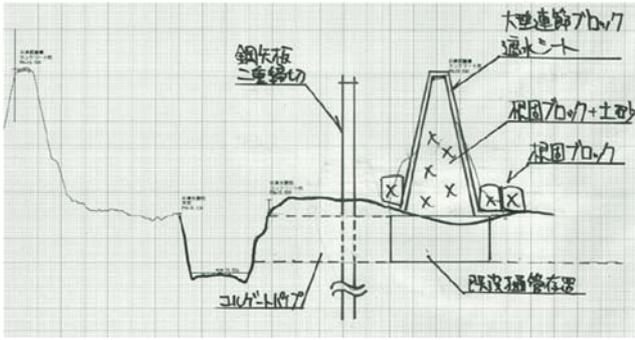
図-3 都幾川0.4K付近緊急復旧断面図

13日（日）5半頃の越辺川（早俣地先）の破堤を皮切りに計9箇所（当時）の破堤箇所の緊急復旧図面の作成を事務所と分担して行いましたが、事務所、本局共に十分に現地の状況が確認出来ないまま短時間での作業であるため、本復旧を見越す等、的確な緊急復旧工法の選定に苦慮した。結果的には複数破堤にたいしては復旧に要する資材が不足する等の実態があった。また、緊急復旧を行う上で必要となる予算確保について本省と速やかに災害申請を行い財務申請を行った。

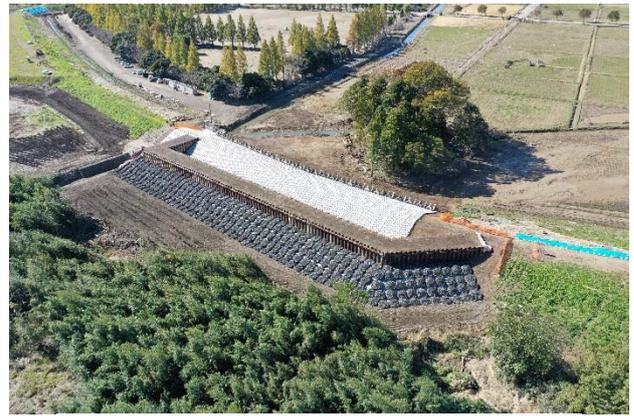
写真-2 都幾川0.4K付近緊急復旧完成写真

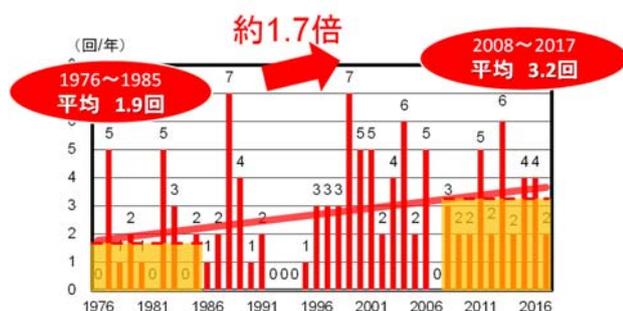
気象庁の統計によれば1976年からの10年間と2008からの10年間を比較すると1時間降水量が100mm以上の年間発生件数は1.7倍となっている。

表-1 1時間降水量 100mm以上の年間発生件数
