# レーザプロファイラー技術の活用による 道路防災点検について

平成30年の台風第24号の影響により、国道413号において、大規模な土砂災害が発生したことから、本路線の山間部を対象に、斜面地の調査及び点検を実施した。本調査は、航空レーザ計測により、要注意箇所を抽出を行うことで調査の精度向上や効率化を図っており、道路防災点検としては新しい取組みと考えている。本稿では、調査結果を踏まえた災害発生メカニズムの考察と同様の災害が想定される箇所の抽出について発表する。

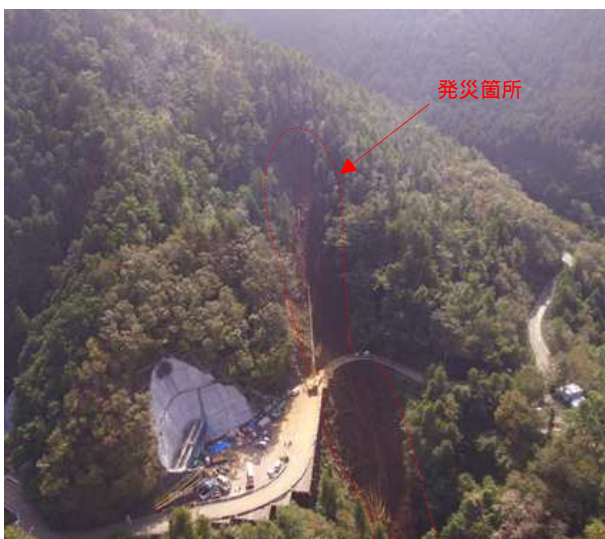
図-1 発災箇所の UAV 画像 (10月10日撮影)

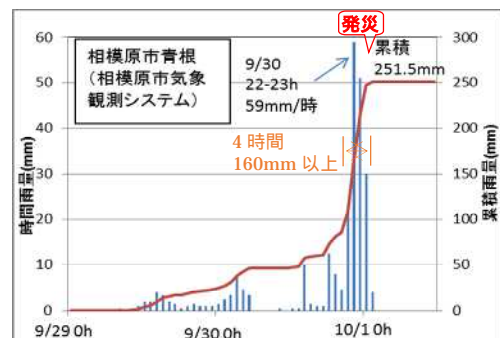
発災場所は、道路上方の自然斜面地であり、台風第24号が通過した10月1日未明に発災したもので、図-2のように連続雨量が251.5mm、時間最高雨量は59mm/hを観測し、発災までの4時間で160mm以上の降水量を記録した。また、最大瞬間風速は付近の観測所で42.2mを観測した。

図-2 発災までの降水量

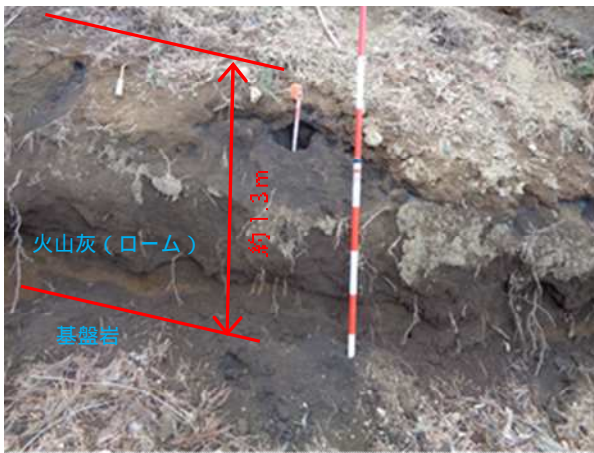
既往文献<sup>1)</sup>によると、この地域には過去の富士山や箱根の噴火による火山灰の堆積の層厚が合計 85 ~ 140cm 程度分布しているものとされており、被災箇所露頭の状況は、図-4 の火山灰層が、層厚 1.3m 程度確認することができ、概ね文献と一致した。

図-4 被災斜面の露頭状況写真

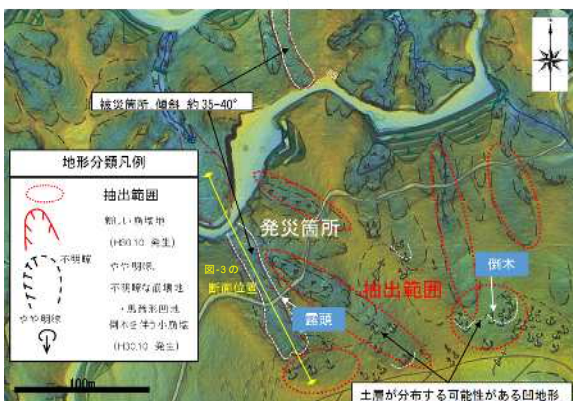
レーザ計測と同時に空中写真を撮影し、正射投影に変換したオルソ画像と、グリッドデータにより作成した立体画像である地形起伏図(図-7)から、地形判読を行い、要注意箇所の抽出を行った。

図-7 地形起伏図
