# 国道144号鳴岩橋（孺恋村）の災害復旧 ～権限代行事業の概要と取り組みついて～

関東地方整備局 高崎河川国道事務所 計画課 (〒370-0841 群馬県高崎市栄町6-41)

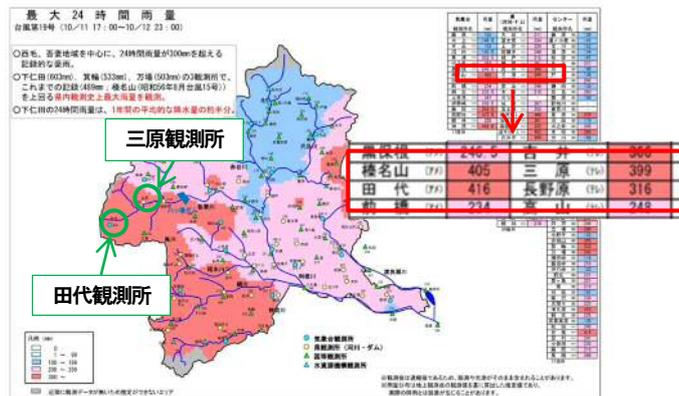
図3 群馬県の令和元年東日本台風雨量速報値

「令和元年東日本台風」では、台風の影響で西日本から東日本を中心に広い範囲で記録的な大雨となり、各地で甚大な被害が発生しました。孺恋村においても10月11日昼から断続的に雨が降り、12日未明から朝にかけて山間地周辺を中心に一時激しい雨が降りました。12日の午前9時頃から急激に雨量が増えて、孺恋村に設置されている田代観測所において、時間雨量43.5mm<sup>注1)</sup>を最大に、24時間で408mm<sup>注1)</sup>を記録するなど、これまでに経験したことのない記録的な大雨となりました。そのため、村内の各地で家屋への浸水、土砂崩れ等が発生し、全壊5棟、半壊5棟、床上浸水3棟、床下浸水9棟の被害<sup>注2)</sup>の他、県では農地・農業・林業用施設で約23億円<sup>注3)</sup>の被害に加え、道路や河川等の公共土木施設では約310億円<sup>注3)</sup>と特に大きな被害を受けました。

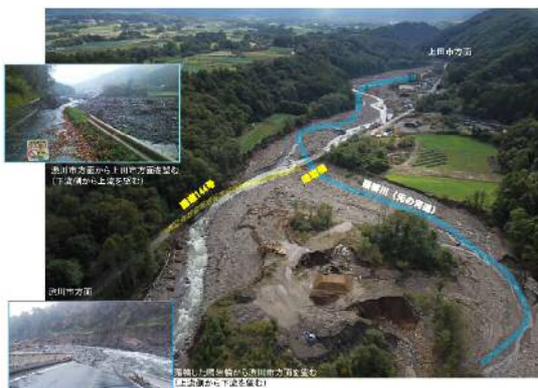
写真2 被災後

鳴岩橋の橋台流出による落橋、及び鳴岩橋周辺の約320mの道路が崩壊しており、被災状況や災害発生の経緯を確認するとともに、高崎河川国道事務所所有のドローンを用いて周辺の被災状況の確認や把握を行い、被害の全貌が明らかになりました。

国道144号鳴岩橋の迂回路については、仮橋により計画しているが、一日も早い交通（一般及び災害復旧車両）の確保が求められることから、盛土形式の緊急迂回路も設置して一日も早い開通を目指して作業を進めました。

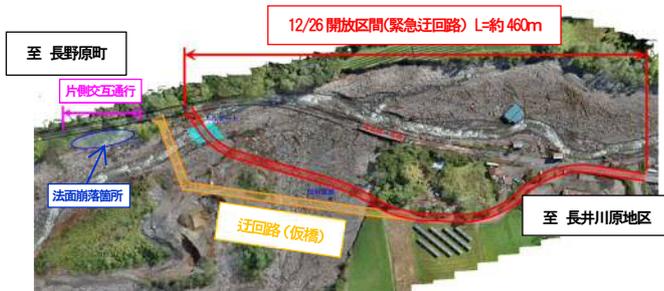
図5 位置図

12月26日（水）14時に緊急迂回路が開通しました。これにより、長井川原地区から嬭恋村中心部へ向かう場合に必要だった大きな迂回は解消されることから、地域の利便性の回復が図られるとともに、群馬県が進める復旧工事の導線が確保されたことにより、工事の進捗が加速することとなりました。
