東京湾中央航路の安全管理について (台風時の対応)

関東地方整備局 東京湾口航路事務所 航路管理課 (〒238-0005 神奈川県横須賀市新港町13)

東京湾口航路事務所では開発保全航路（以下、東京湾中央航路という）の保全を目的に、2隻の航路調査船により、航路及びその周辺海域の監視パトロールを日々実施している。本稿では、監視パトロールを実施する中で、安全性向上のための方策検討及び2019年に襲来した台風15号、19号における災害対応について報告するものである。

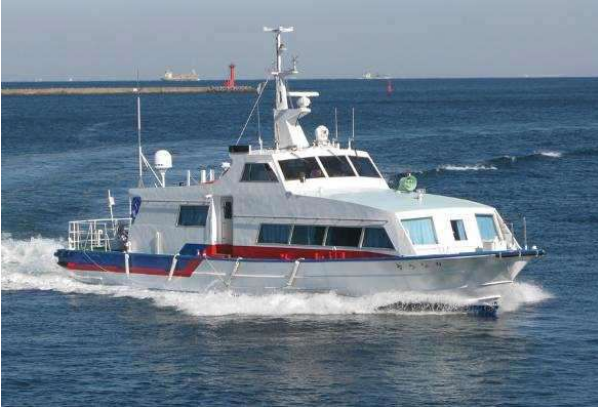
写真-1 航路調査船「うらなみ」

東京湾中央航路の状況を把握するため、航路調査船「うらなみ (写真-1)」及び「べいさーち (写真-2)」にて、監視パトロールを実施している。

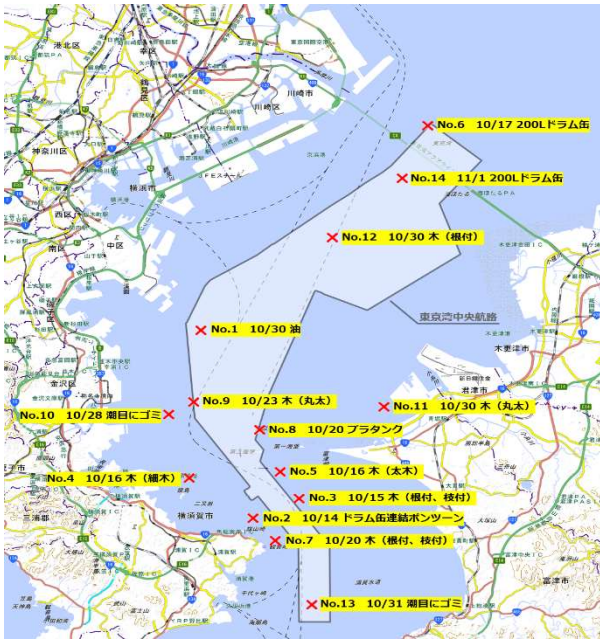
図-6 漂流物発見位置

漂流物は東京湾の至る所で発見された（図-6）。

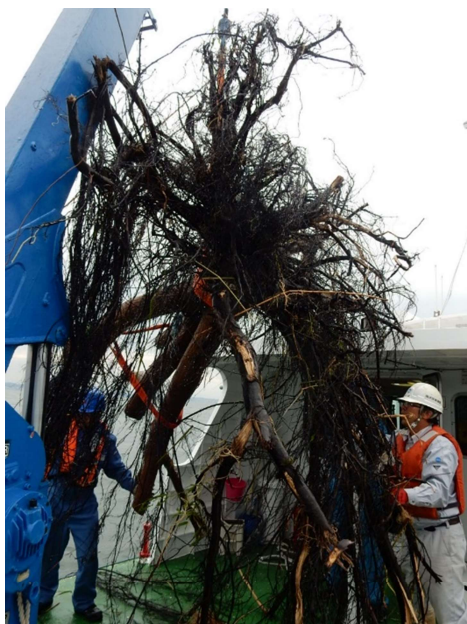
写真-3 航路調査船で回収した流木

特に、協会作業者と共同作業で、航路調査船で回収した流木（長さ約8m、太さ約40cm、根付き）は大きすぎたので、枝や根を切断しながら船に引き上げた（写真-3）。
