# 路面補修工事による効果測定手法の検討

高田 翔

宇都宮国道事務所 国分寺出張所 (〒329-0415 栃木県下野市川中子3329-77)

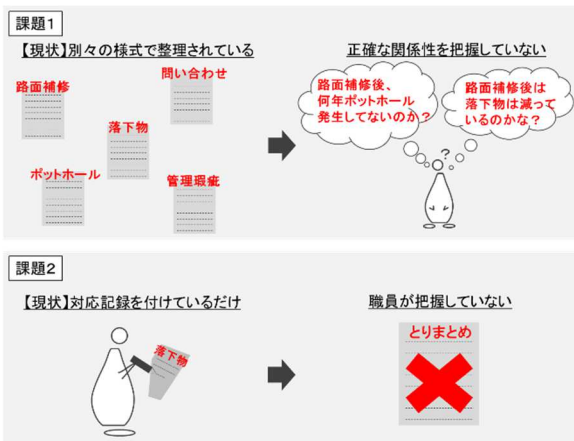
▲現状の課題

「路面補修箇所」及び「問い合わせ（路面）」「落下物対応」「管理瑕疵案件対応」「ポットホール補修対応」は担当者がそれぞれ別々の様式でまとめており、とりまとめた様式が存在しない。そのため、各項目同士の位置関係や実施期間、対応時期の関連性が整理されておらず、関係性についてはっきりしていない。

また、「ポットホール補修対応」に関しては作業員が現地で対応した際に手書きでの記録は残しているが、出張所で整理する様式がなく、職員が詳細な対応箇所について把握していない状況であった。

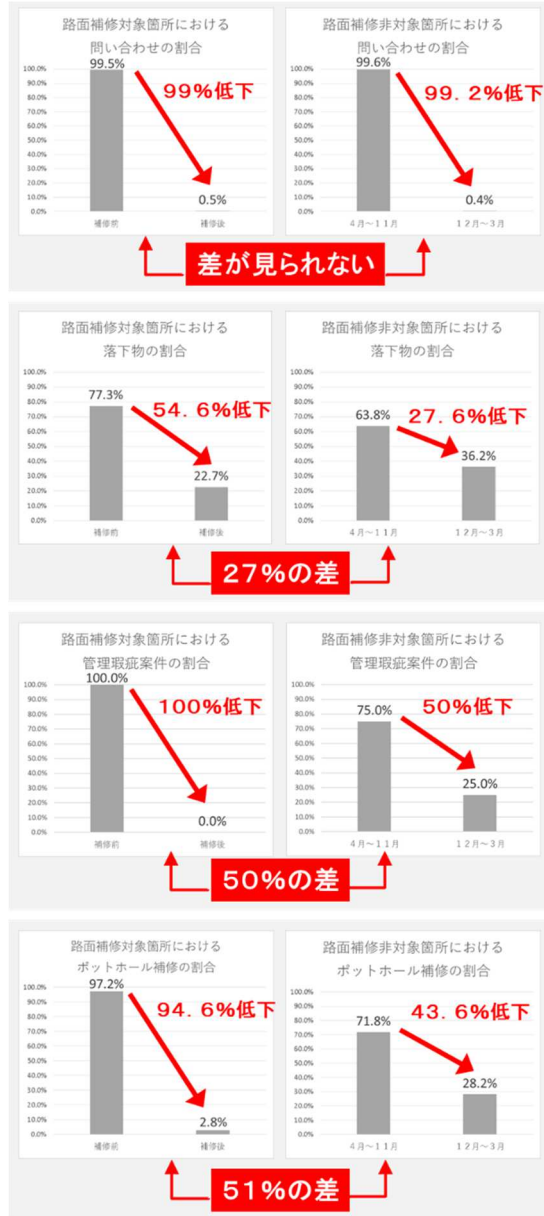
▲路面補修対象箇所と非対象箇所の比較

「管理瑕疵案件」「ポットホール対応」については、当然のことながら路面補修対象箇所は非対象箇所より顕著な低下が見られた。

「問合わせ(路面)」は、路面補修対象箇所及び非対象箇所ともに問合わせがほとんどなくなった。これは8月～11月の期間で新4号国道で舗装工事が行われてきたため、道路利用者に対して新4号国道全体で路面補修が行われている認識が広まったため、非対象箇所に対しても問合わせが減少したと推察される。「落下物対応」については、顕著

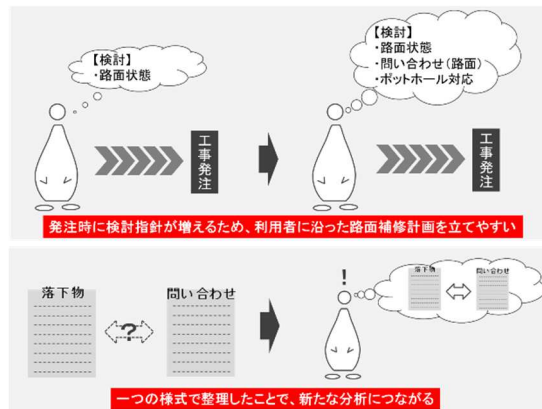
▲検証結果の考察

今回、一つの様式で路面補修実施箇所と路面に起因する4項目 (「問い合わせ (路面)」「落下物対応」「管理瑕疵案件」「ポットホール対応」) のとりまとめを行った結果、補修前後の変化や補修対象箇所、非対象箇所の比較検証ができた。今後、継続的にデータ収集を行い、精度の高い効果を把握することで、路面補修工事を発注する際に、路面状態だけでなく、「問い合わせ (路面) や「ポットホール対応」なども判断指標となり、計画的な道路管理が可能になると考える。また、今回各データを一つの様式で整理したことで様々な項目との関係性を調べることが可能となり、3章で記載した「問い合わせ (路面)」と「落下物対応」との関連性の把握など新たな分析結果を得ることが出来た。今後もデータ

を収集するだけでなく、必要な情報を明確にした上で、いろんな視点から分析・収集を行うことが大切であると考えます。

一方で、今回、各項目のデータを一つの様式にまとめるのに非常に多くの時間を要しており、今回の方法・様式で毎年更新していくのは多くの労力が必要となるため、集約・更新方法を今後も検討していく必要がある。また落下物対応や問い合わせ (路面)などは現地対応した際に車線数までは把握していなかったため、路面補修箇所との延長での位置関係は分かったが、車線まで区切って掘り下げたときの正確な位置の関係性までは把握することができなかった。そのため、現地対応や電話対応した際の記録の取り方について、車線数など入れるなど、分析を見据えた見直しが必要である。
