河川堤防における三次元データの取得について

細田 雅子¹

¹関東地方整備局 利根川上流河川事務所 沿川整備課（〒349-1198 埼玉県久喜市栗橋北二丁目19番1号）

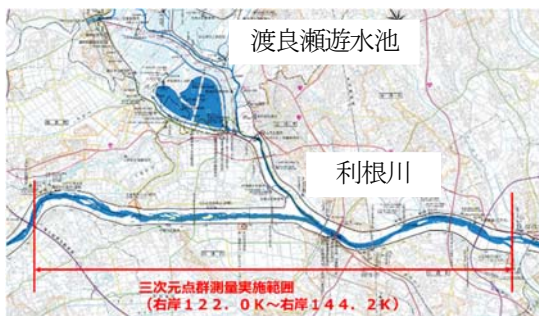
図-1 三次元点群測量実施箇所

利根川右岸122.0k～144.2kにおいて、堤防設計へ活用および築堤後の変状の把握を目的としてUAV写真測量、UAVレーザ測量、地上レーザ測量の三種類の三次元点群測量を実施した。当初、地上レーザ測量で構造物周りの測量を実施することを除き、土堤部についてはUAV写真測量を実施する予定であった。しかし、6月に実施しようとした時点で想定以上に草が繁茂しておりUAV写真測量では実施が困難との判断となった。一部区間については早急に堤防設計に必要であり、協議の後一部区間についてはUAVレーザ測量を実施することとした。その際に、仮に初夏の草が繁茂している環境下でUAV写真測量を実施した場合とUAVレーザ測量を実施した場合とでどの程度成果に違いが見られるかの検証を行った。

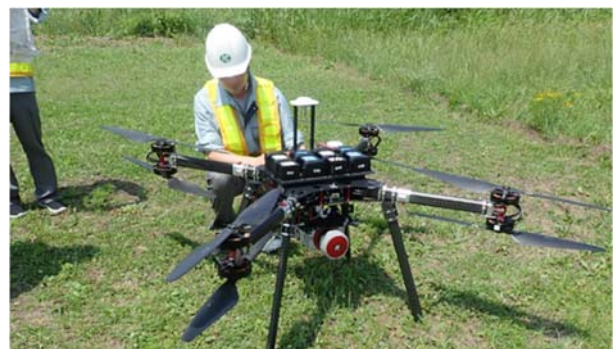
図-3 UAV (UAV レーザ測量)

UAVレーザ測量はUAVにレーザスキャナを搭載し測量を行う。飛行条件はUAV写真測量と同様（表-1）

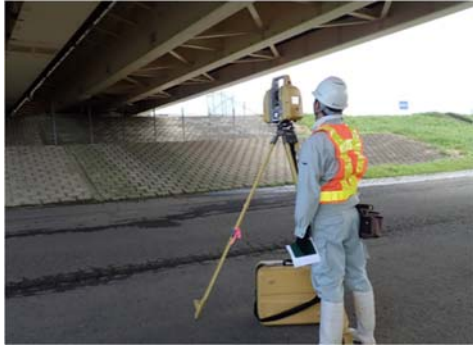
図-5 地上レーザ測量

地上より三次元点群データの取得を行う。

地上レーザ測量はUAVを用いた測量と比較して高価ではあるが、河川堤防には橋梁や鉄塔周辺などUAVによる測量が困難な箇所が多々あるため、そういった環境においては地上レーザ測量の活用が必要となる。

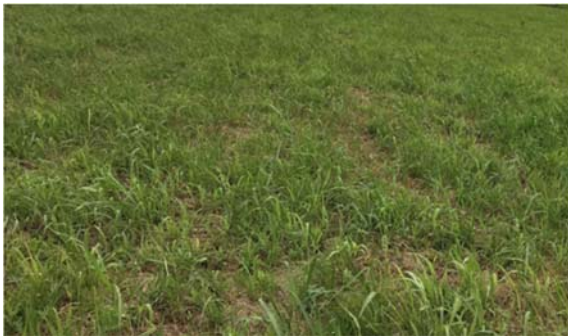
図-7 現地状況 (除草の約1ヶ月後 (出水期前))

1) 除草後約1ヶ月経過し、草丈が20cm以上成長している条件下にてUAVレーザ測量を実施。

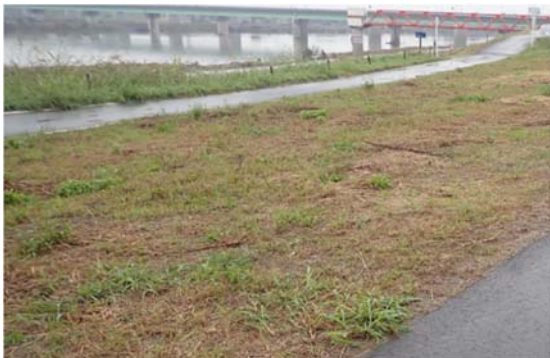
図-8 現地状況 (除草直後 (台風期前))

3) 除草直後の草丈が短く、地面がある程度露出している状況においてはUAV写真測量を実施。

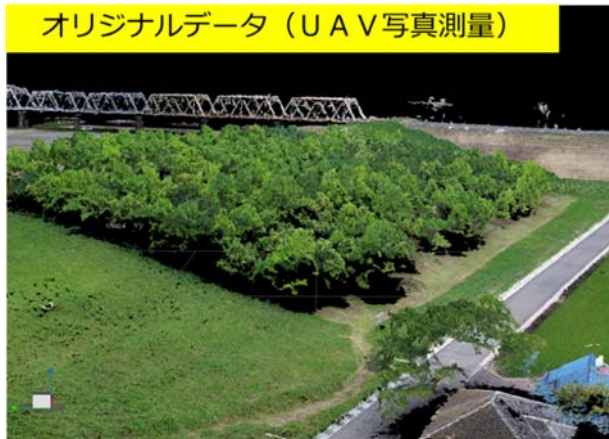
図-12 オリジナルデータ (UAV 写真測量)

3. (I) 1) 除草後約1ヶ月経過した環境下において、UAVレーザ測量と併せてUAV写真測量を一部区間実施した。各測量にて得られたオリジナルデータを比較すると、樹木下において差が大きく出ていることがわかる。
