# 港湾施設調査における水中3Dスキャナの導入について

完成から長い年月が経過した岸壁では、老朽化に伴い基礎となる連続鋼管矢板の腐食や背後のエプロン舗装の不等沈下等が発生しており、利用に支障を来している。施設利用時の安全確保と施設延命のためには、水中部を含む詳細な現地調査を実施したうえで、対策工法を検討し工事を実施することになるが、供用中の岸壁では限られた時間内での調査が求められる。本稿では、船上から水中3Dスキャナを導入して水中構造物の三次元計測を行い、連続鋼管矢板及び防食の状況等の確認が可能となったことで、時間的な課題を解決し、対策工法の決定にあたり効果的であった事例を報告する。

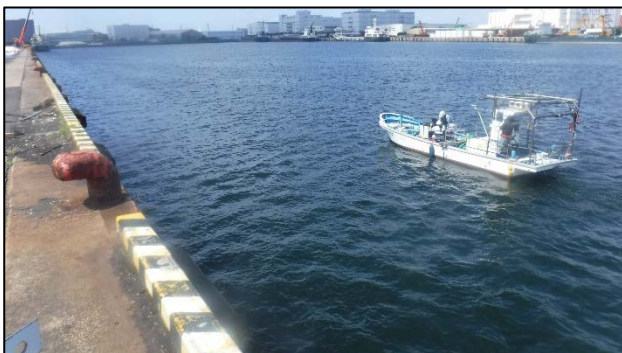
水中3Dスキャナは、音響ビームを測定範囲に照射し、反射された音響ビームを感知し点群データとして得ることで、点群データを基に測定範囲の詳細形状を投影する仕組みとなっている(図-2、図-3)。そのため、透明度が低く水中から目視で確認が難しい湾奥部でも構造物全体の立体的な計測が可能であり、得られた点群データを3Dモデルとして可視化することで、水中部の状況を多人数で客観的に評価することが可能となる。また、潜水を伴わない船上からの調査であるため、潜水土による

図-3 水中3Dスキャナによる計測状況

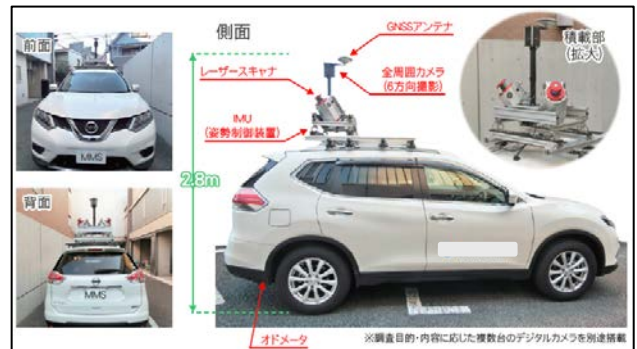
今回の調査では、水中3Dスキャナと併せて、道路路面や道路施設の設置状況及び劣化損傷状況、災害発生後の現地調査等の確認に用いるMMS（モバイルマッピングシステム）（図-5）で使用されている船上搭載が可能なレーザー計測器（気中部測定用）を同期させ、気中部と水中部を同時に三次元計測し、更なる調査の効率化を図った（図-6）。

図-5 MMS（モバイルマッピングシステム）
