# 特定外来生物クビアカツヤカミキリから桜を守れ！

北首都国道事務所 戸田維持出張所 (〒335-0031 埼玉県戸田市美女木字向田1267-1)

北首都国道事務所が管理している桜が、特定外来生物クビアカツヤカミキリの被害を受けている旨の通報があった。本報はその防除の概要について報告するものである。

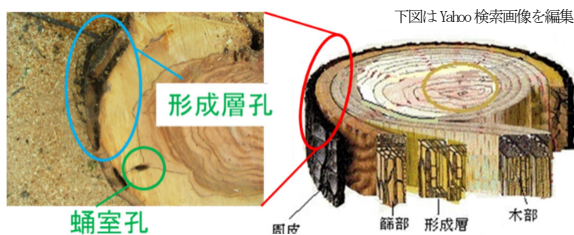
図-2 幼虫食害のイメージ図

クビアカツヤカミキリの幼虫は、桜や桃などの樹木の形成層(樹皮の内側にあり細胞を作る)を食害する(図-2)。多数の幼虫が全周的に形成層を食害すると、養分通路が絶たれて、その上部の大枝が枯死し、落枝や倒木による人的・物的被害が発生する恐れがある。2012年に日本国内で初めて発見されて以来、全国各地に次々と分布を拡大し、観光資源である桜や、桃などの農産物に被害がでている。クビアカツヤカミキリは繁殖能力が高

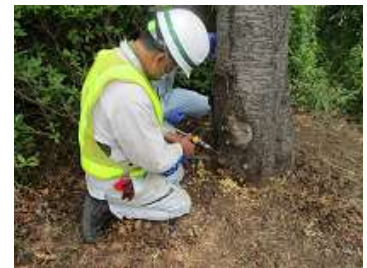
写真-3 薬剤注入状況

薬剤注入は6月4日~17日の期間、作業初日に薬剤メーカーの指導を受けた後に実施した(写真-3)。樹木の地際に、水平線から上側45度の角度、10cm間隔、6cmの深さでドリルで穴あけした。目視で削孔地点の樹木の健康状態を確認し、問題がなければ所定量の薬剤を注入した。薬剤注入後、孔開口部に雨水等が流入しないように粘土状の専用材料により注入孔を塞いだ。また、今後、薬剤注入の効果調べるために、樹木及び根元にあったフラスは全て除去した。

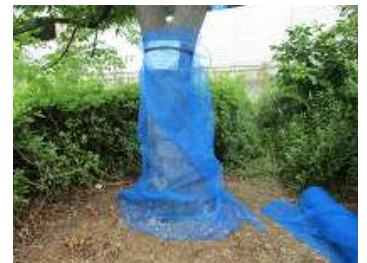
写真-4 巻き付け状況

ネット巻き付けは6月4日~17日の期間、適宜、専門家の指導を受けながら実施した(写真-4)。ネットは一般的に流通している目合い4mmの青色の防風ネットを使用した。ネットを密着させて巻くと、成虫が網を噛み切ることがあるため、ふんわりと2~3周巻き付け、上部はベルトで固定した。根元は根を覆うように包み、地面との隙間がないようにペグでしっかり固定した。ネット巻き付け後、被害桜から脱出した成虫がネット内で交尾・産卵したり、ネットを噛み切ったりすることがあるため、2回週の割合で全数点検し、成虫を発見した場合は捕殺することとした。
