国道20号無電柱化における 景観改善の取り組み

本発表では、国道20号の東京都調布市飛田給地先の味の素スタジアム周辺にある延長約700mの区間において、無電柱化実施後の路面復旧にあわせて実施した景観整備について報告する。

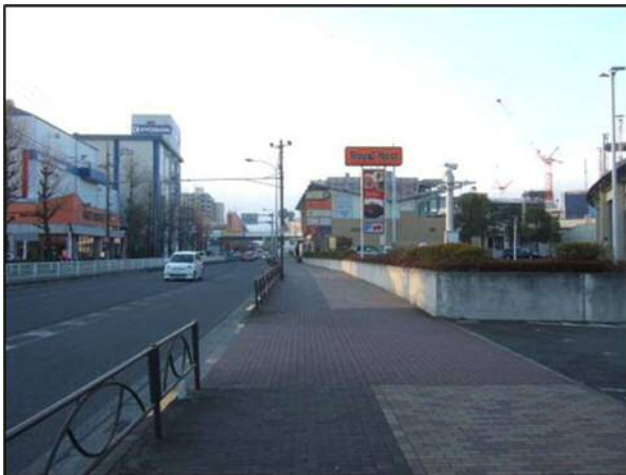
スタジアム等の主要施設に面している国道20号の上り線部分の歩道で、部分的には民地側（スタジアム側）に公開空地もあり、比較的歩行空間に余裕のある構造であった。（図-3）

ただし、官地部分の緑化がなされていないことや、官地部分と民地部分の歩道舗装の種類が異なっており、駅前から伸びるスタジアム通り（図-4）と景観の統一性が図られていない事が研究会から指摘された。

図-3 整備前の歩道の状況（スタジアム前区間）

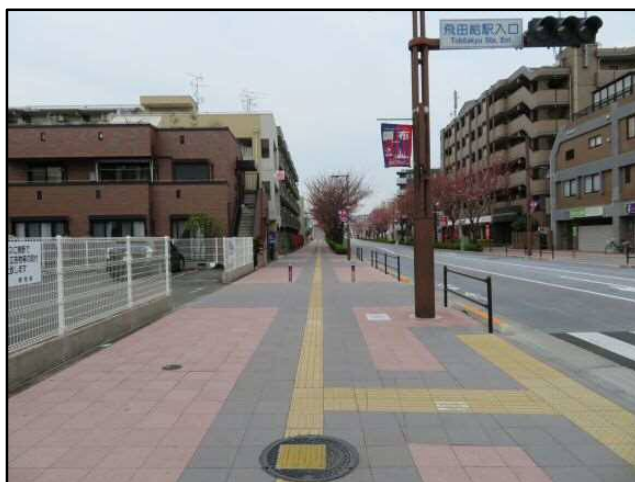
図-4 スタジアム通りの歩道の状況

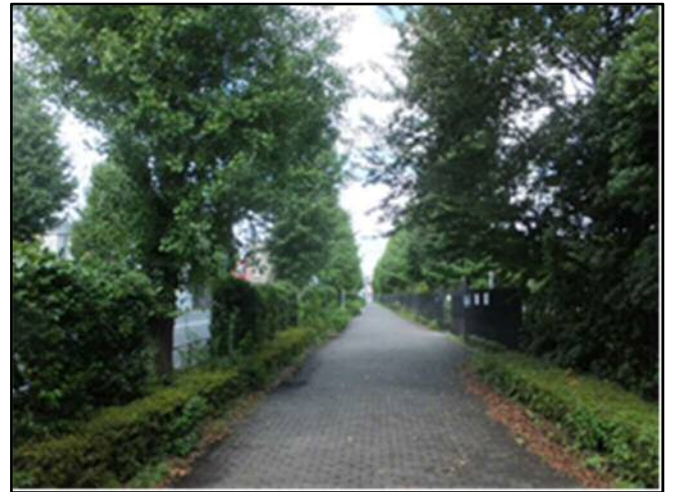
メインスタジアム前区間より都心側の駐車場前面に位置する植栽帯整備済み区間では、歩道幅員自体は十分あるものの、道路側・民地側両方に中低木や高木が存在しており、特に中木・高木の成長が過剰なため、うっそうとした雰囲気が歩行者等に閉塞感を与えていた。

また、メインスタジアム前区間と同様、歩道舗装について景観の統一性が図られていないことが研究会から指摘された。

図-5 整備前の歩道の状況（植栽帯整備済み区間）

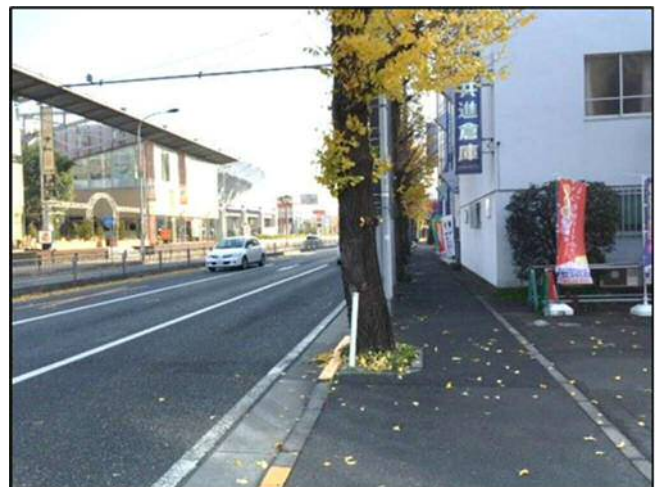
スタジアム前区間と反対側の下り線側については、ほとんどの区間が歩道幅員2.5m程度で、横断防止柵が設置されている部分の有効幅員は2m程度とあまり広幅員ではなく、ほぼ全線にわたって歩車道境界部分に高木（イチョウ）が植樹されており、さらに有効幅員を狭隘にさせている状況であり、歩行空間の確保が必要との意見が研究会から出された。

併せて、周辺と併せた緑量確保のため、高木以外の緑化の必要性についても研究会より提案があった。

図-6 整備前の歩道の状況（その他の一般部）

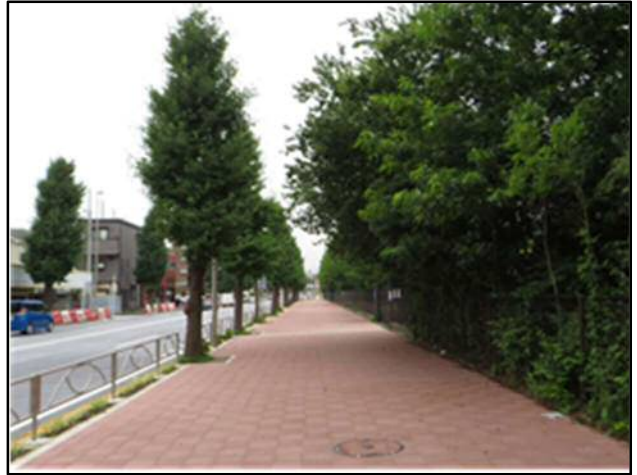
植栽帯整備済区間において閉塞感を与えていた一部の中低木について撤去するとともに、歩車道境界部分に埋

設ユニットを用いた地被類による植栽を配置することで、開放感のある歩行空間の創出と、緑量の確保を実現した。

図一八 整備後の状況（植栽帯整備済区間）

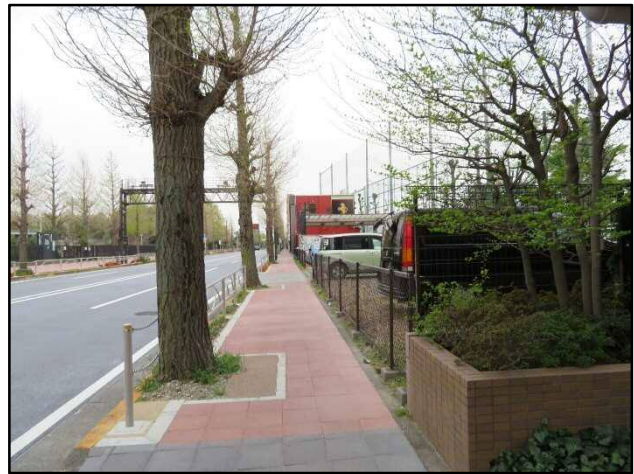
下り線側の歩道狭小区間における高木が連続して植栽されている区間については、根元部分にツリーサークルを設置することで、歩行者の踏みつけなどから根元を保護するとともに、植樹柵内を歩行可能な空間とすることで歩道の有効幅員を可能な限り確保した。

図一九 整備後の状況（歩道狭小区間）

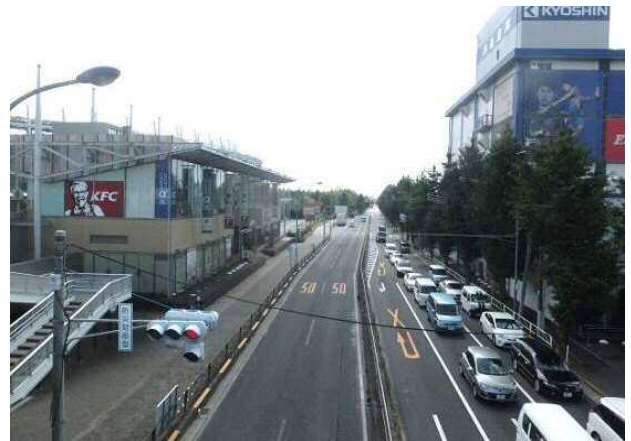
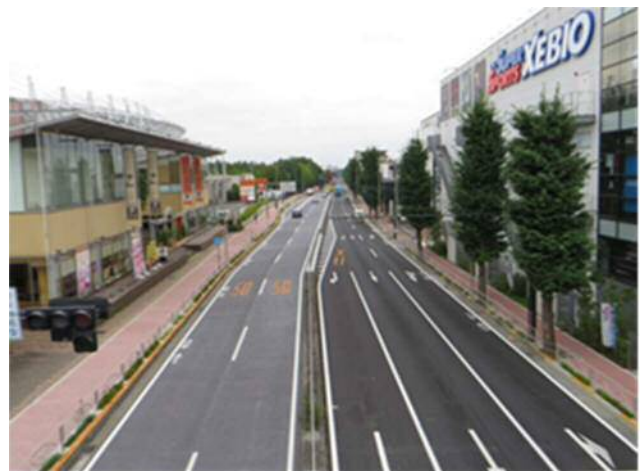
図-12 整備前後の全景
(上段が整備前、下段が整備後の状況)
