都市計画道路水戸駅平須線 梅戸橋

JR 常磐線直上における橋桁架設工事について

滑川 雅典

茨城県 水戸土木事務所 (〒310-0802 茨城県水戸市柵町 1-3-1)

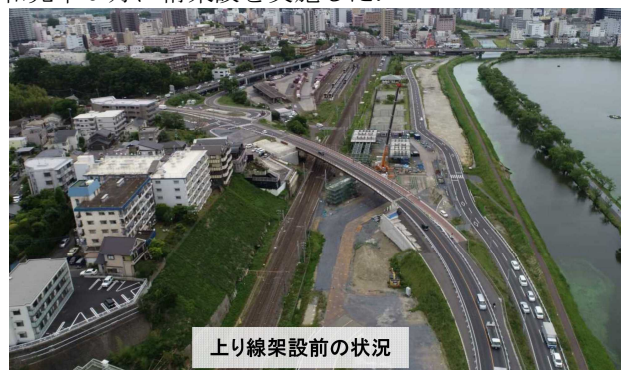
図-2 施工箇所写真

上り線架設前の状況

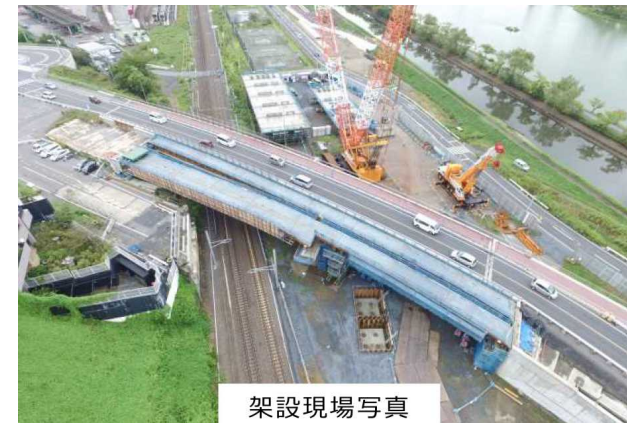
図-14 架設後の状況写真

架設現場写真
