新技術の活用促進に関する調査・登録

1 調査目的

本調査は、新技術情報提供システム（NETIS）の本来の目標であるNETISの積極的な活用を通じて、公共工事等の品質の確保、良質な社会資本の整備に寄与することを達成するために、システム運用を確実にを行う目的で実施するものである。

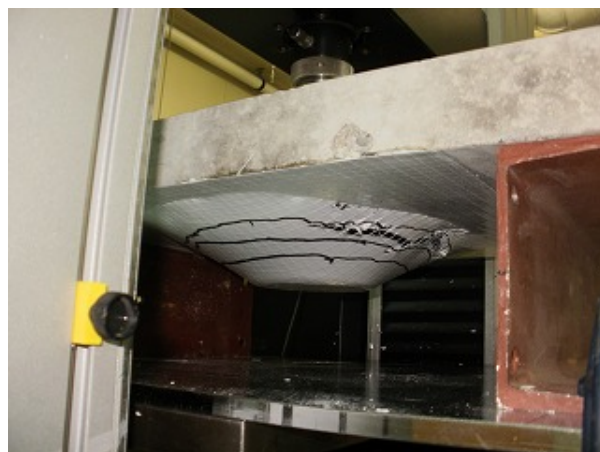
写真-1 基本性能確認試験押抜き試験

関東地整では、コンクリート片の剥離や剥落を防止する技術としての新素材繊維接着工について、複数の類似技術が存在するため、これらの技術特性を明確にする必要があり、平成26年度より、新技術活用システムのテーマ設定型（技術公募）を活用し技術検証を行っている。図-2の公募フローのとおり、応募技術から選定された22技術（17社）について試験施工として、関東地整管内の国道事務所が管理する施設に応募者が試験設置したほか、技術検証として供試体への新素材繊維の押抜き試験・引抜き試験で強度確認を行った（写真-1）。また、大気暴露試験を実施している（写真-2）。一方、当初の募集はシート系技術限定としていたが、新素材繊維接着工の技術には塗料に繊維素材を混合する事により樹脂系皮膜を形成する技術など多数存在することや平成26年度以降に新規にNETIS登録された技術も存在することから、平成27年度に同テーマ2次募集を行い3技術（2社）が選定された。

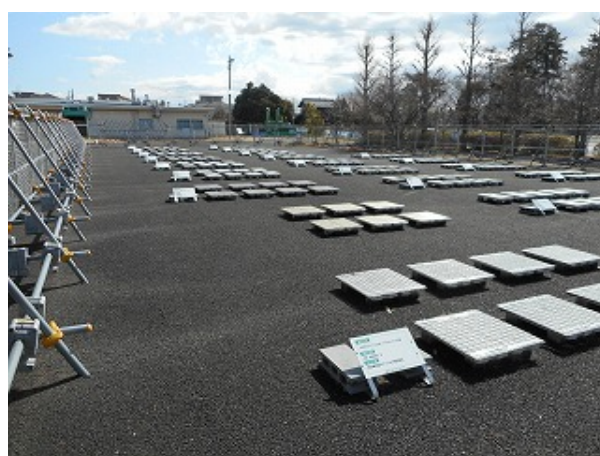
写真-2 大気暴露試験

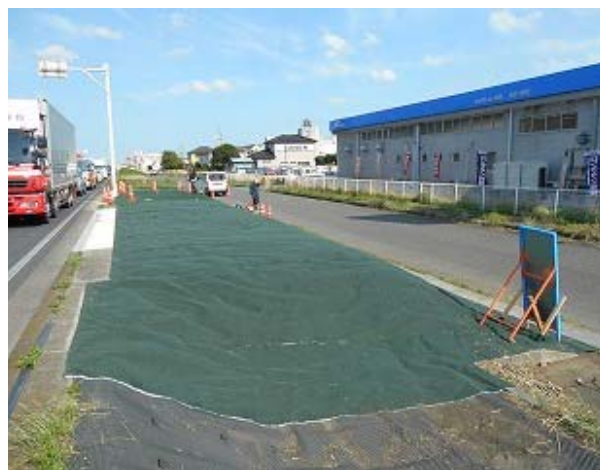
写真-3 施工例（シート系）

(2技術)、芝植生(3技術)、成長抑制(1技術)となった。現地施工は、試験箇所の除草が完了した後、平成28年5月24日から平成28年6月15日まで行った。防草効果は技術により効果発揮までの時間が異なることから、施工直後から1年後までの状況(雑草抑制効果の持続性、雑草抑制程度、維持管理手間、美観)について、調査を行っている。(写真-3~4)

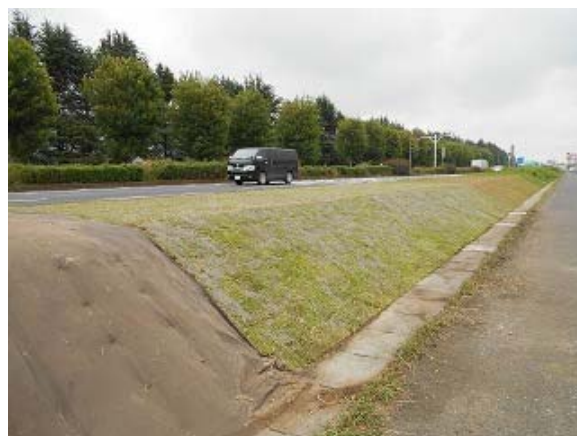
写真-4 施工例(芝植生)

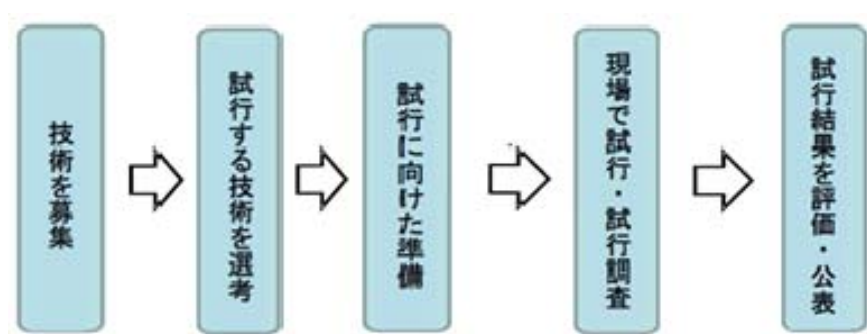
図-3 フィールド提供型フロー

本調査は、図-3のフローに従い、国土交通省道路局、国土技術総合政策研究所、土木研究所、関東地方整備局道路部、関東技術事務所で連携し執り行った。

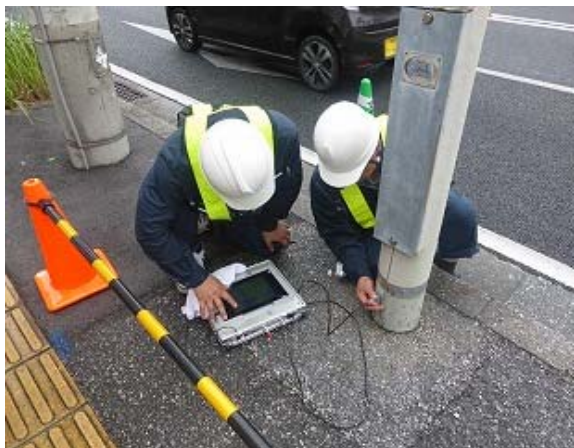
写真－５ 試行状況

現場調査は、平成28年6月から平成28年7月まで内閣府沖縄総合事務局南部国道事務所管内の国道58号、国道329号、国道330号、国道331号の73箇所を実施した(写真-5~8)。

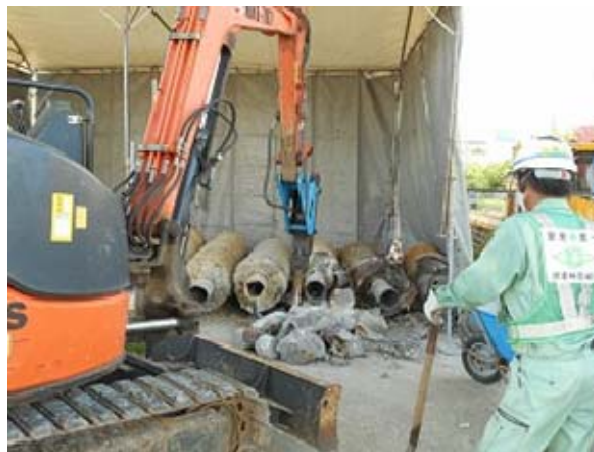
写真－６ 照明柱基礎撤去状況

また、応募者が非破壊調査した照明柱が南部国道事務の工事にて撤去された後、照明柱基礎の巻きコンクリート部を撤去し、調査照明柱の変状確認調査（変状箇所のスケッチ、肉厚計測）を行った。

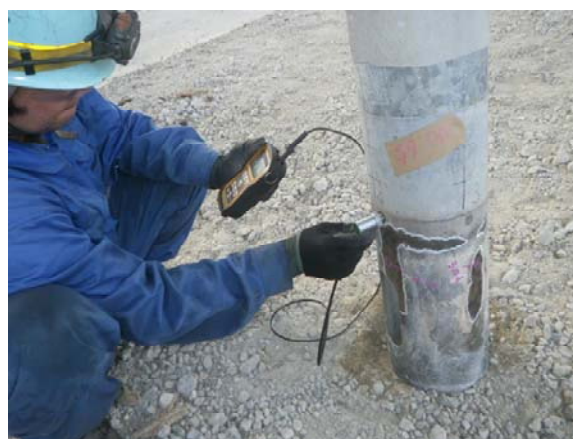
写真－８ 肉厚計測状況
