## 孺恋村大笹(長井川原)及び田代(湯尻川)地先における災害復旧工事の進捗状況について

令和元年東日本台風によって被災した孺恋村長井川原地区、湯尻川において、今後の降雨等による二次災害の防止を図るための緊急的な砂防工事を鋭意進めているところですが、現在の工事の進捗状況についてお知らせします。

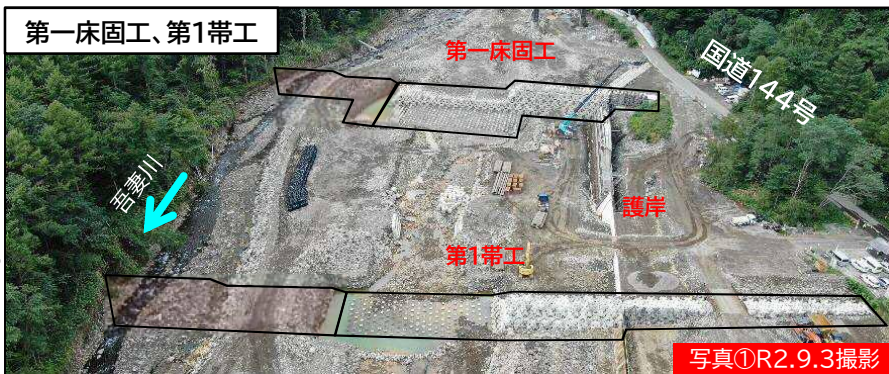
#### 第一床固工、第1帯工

- ・すべての工事でコンクリートの打設が始まりました。
- ・出水期も工事を進めていきます。

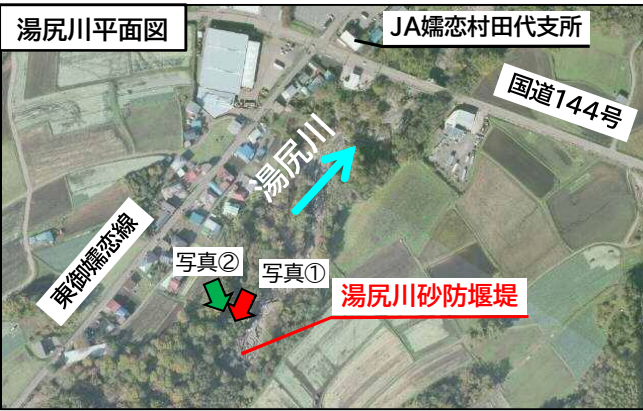
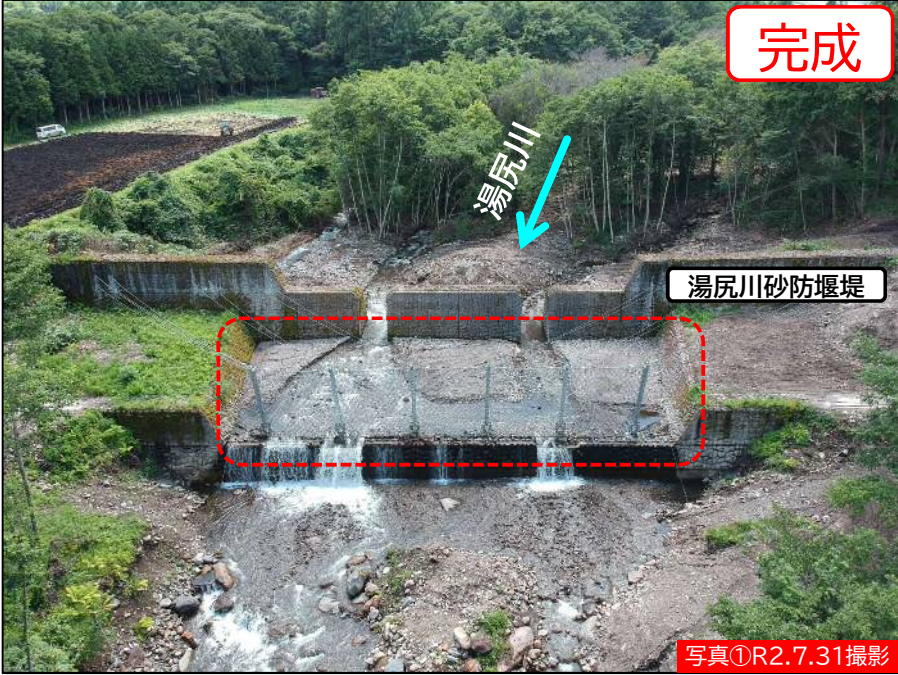
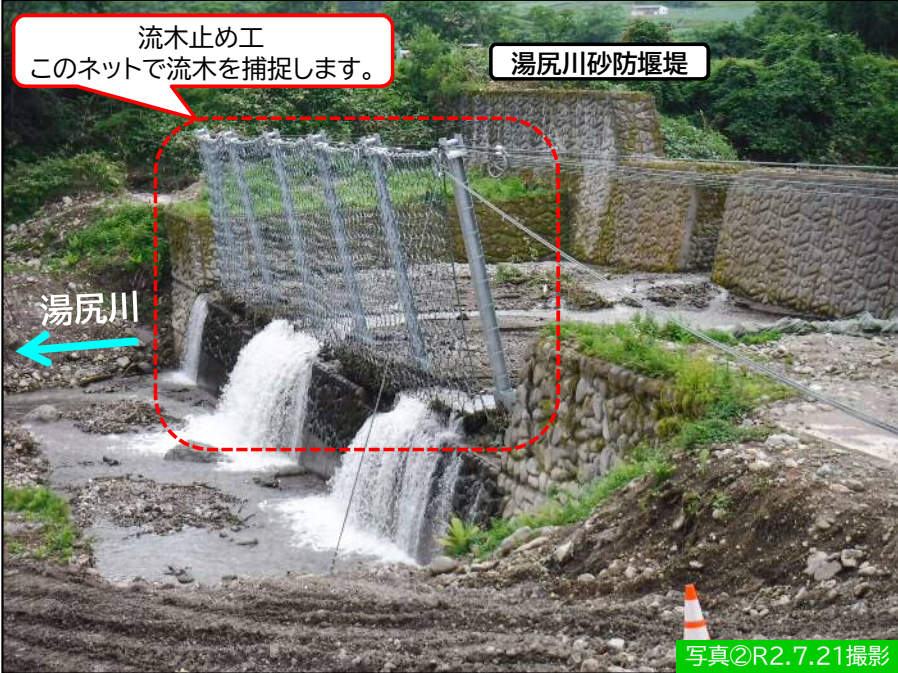
- ・湯尻川砂防堰堤で施工していた流木止め工の設置が完了しました。
- ・短期間で設置するために、ワイヤーをネット状に編み込んだものをアンカーで固定する「強靱ワイヤーネット」工法を採用しました。

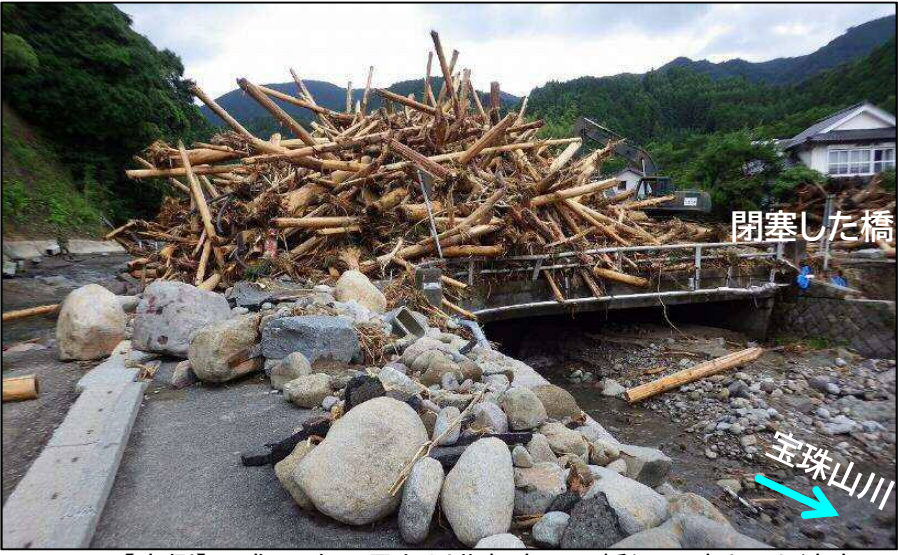
平成29年7月九州北部豪雨では、流木が橋に詰まり、川があふれたり橋梁・避難路が流失するなどの事象が発生しました。  
豪雨による被害は土砂災害・河川の氾濫だけではありません。

【事例】平成29年7月九州北部豪雨で橋梁に詰まった流木 (撮影場所:福岡県東峰村宝珠山川)
