利根川だより10

令和元年台風第19号災害の復旧とともに
防災・減災、国土強靱化のための3か年緊急対策等を進めます

令和2年度の主要事業

令和元年東日本台風（台風第19号）により被災した 護岸等の早期復旧を図っています

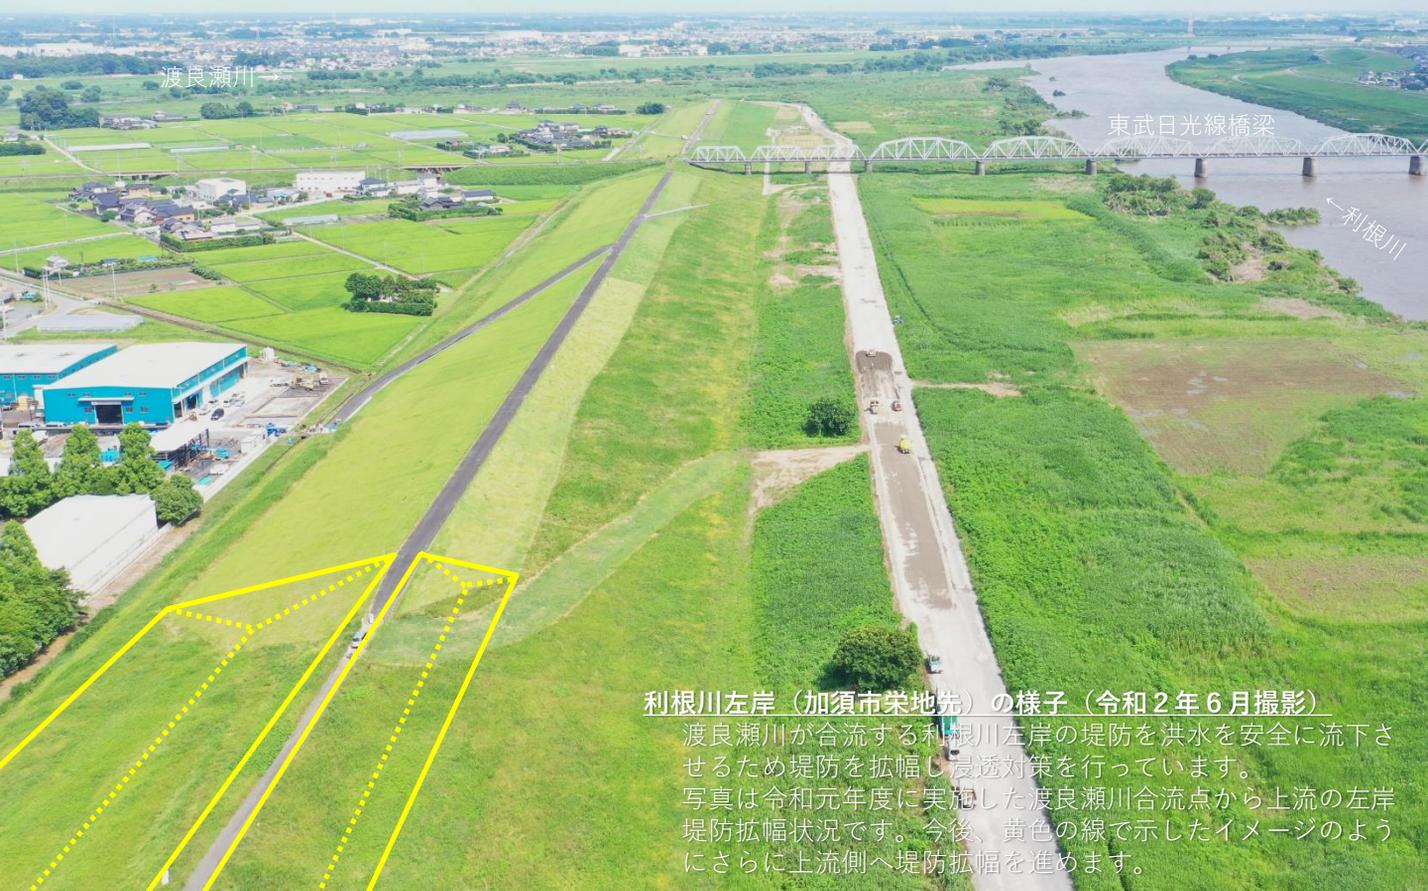
利根川左岸（加須市栄地先）の様子（令和2年6月撮影）

渡良瀬川が合流する利根川左岸の堤防を洪水を安全に流下させるため堤防を拡幅し浸透対策を行っています。写真は令和元年度に実施した渡良瀬川合流点から上流の左岸堤防拡幅状況です。今後、黄色の線で示したイメージのようにさらに上流側へ堤防拡幅を進めます。

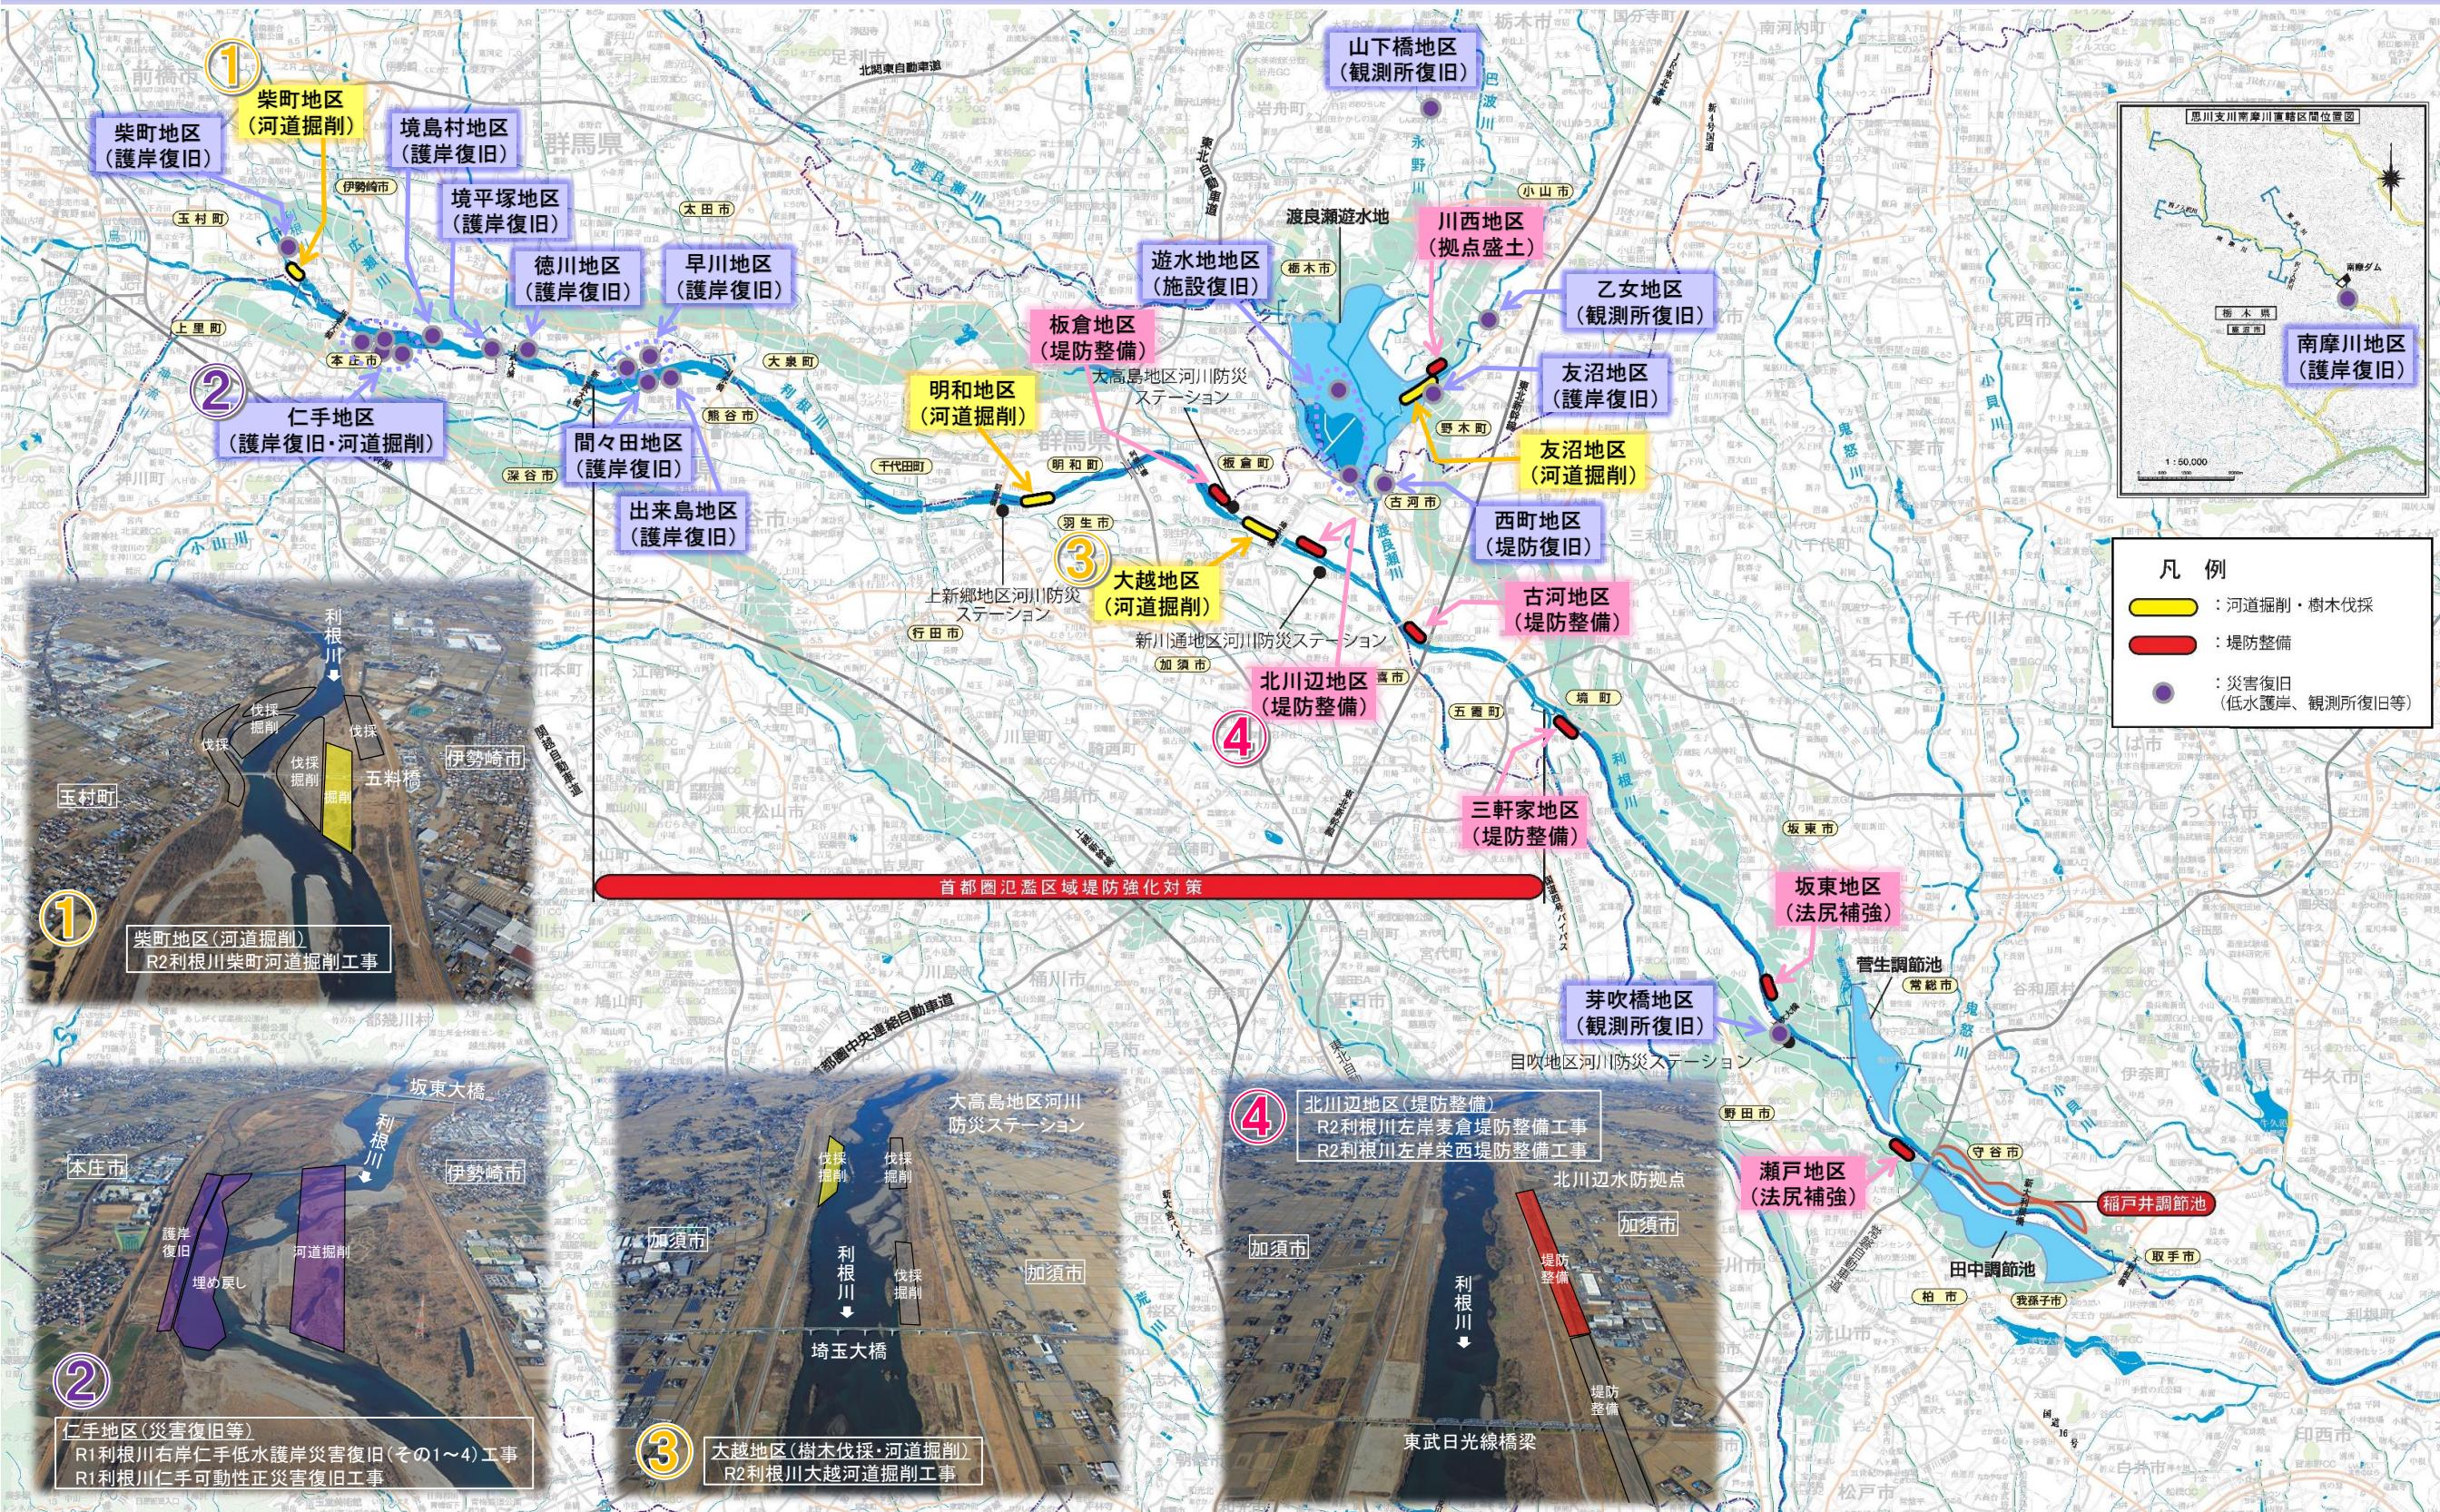
1 柴町地区 (河道掘削)
R2利根川柴町河道掘削工事

2 仁手地区 (災害復旧等)
R1利根川右岸仁手低水護岸災害復旧 (その1~4) 工事
R1利根川仁手可動性正災害復旧工事

3 大越地区 (樹木伐採・河道掘削)
R2利根川大越河道掘削工事

4 北川辺地区 (堤防整備)
R2利根川左岸倉堤防整備工事
R2利根川左岸柴堤防整備工事

梅雨や台風等による集中豪雨の恐れがある出水期を終える11月以降、工事が本格化してまいります。図中の工事の他、稲戸井調節池、維持工事等の工事も実施しています。各工事の情報は利根川上流河川事務所ホームページに掲載しておりますのでご覧ください。

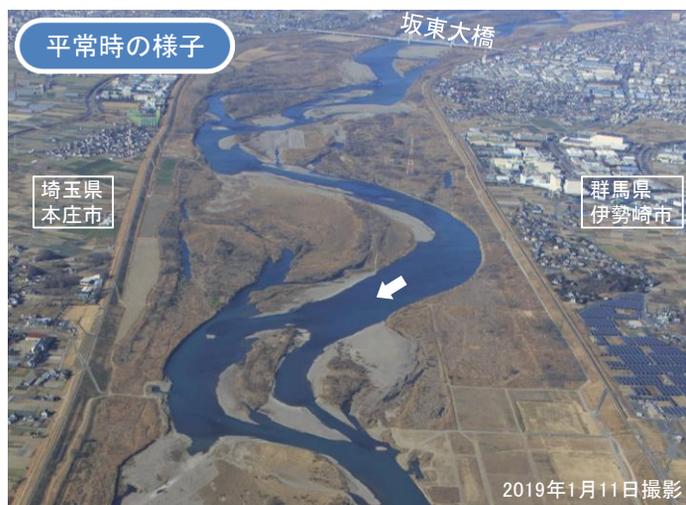
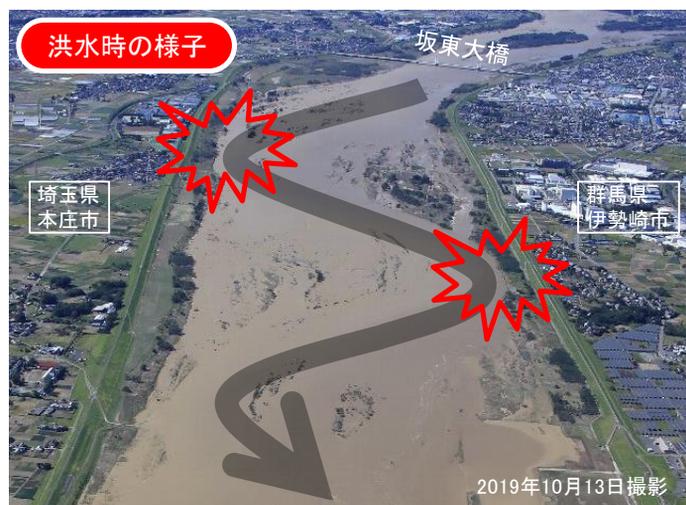
災害復旧イメージ

被災した護岸等の復旧とともに、計画的な樹木伐採や堆積した土砂の掘削が必要となっています。

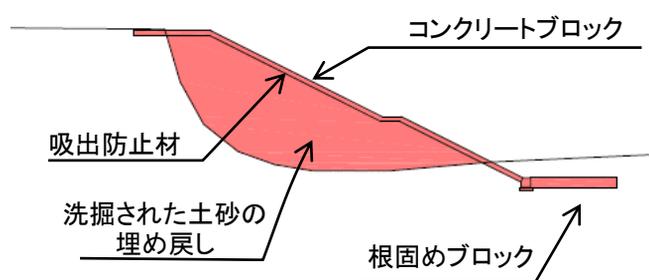
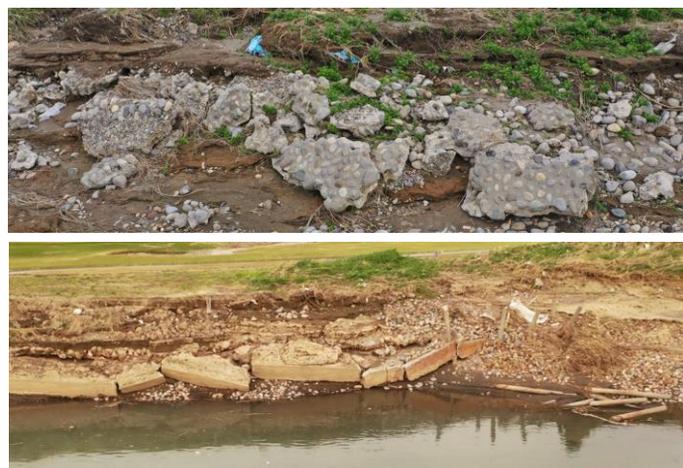
令和元年10月に発生した台風第19号による出水によって、利根川上流の本川、支川では17箇所で河岸洗掘や護岸崩壊などの被災を受け、現在、災害復旧工事等により復旧を図っているところです。

特に当事務所管内の上流部に被害が多く発生しました。上流部では、近年、樹木の繁茂が著しく陸地化し、水路が湾曲して固定化された状況となっています。そのため、洪水時には湾曲した水路に水が集中して流れることによって護岸崩壊、河岸洗掘を招いていると考えられます。

護岸の被災状況（利根川左岸・群馬県太田市徳川町地先）
