# 令和元年 台風19号による洪水について

# ■ 降雨の概要

## ■ 利根川本川の水位の状況

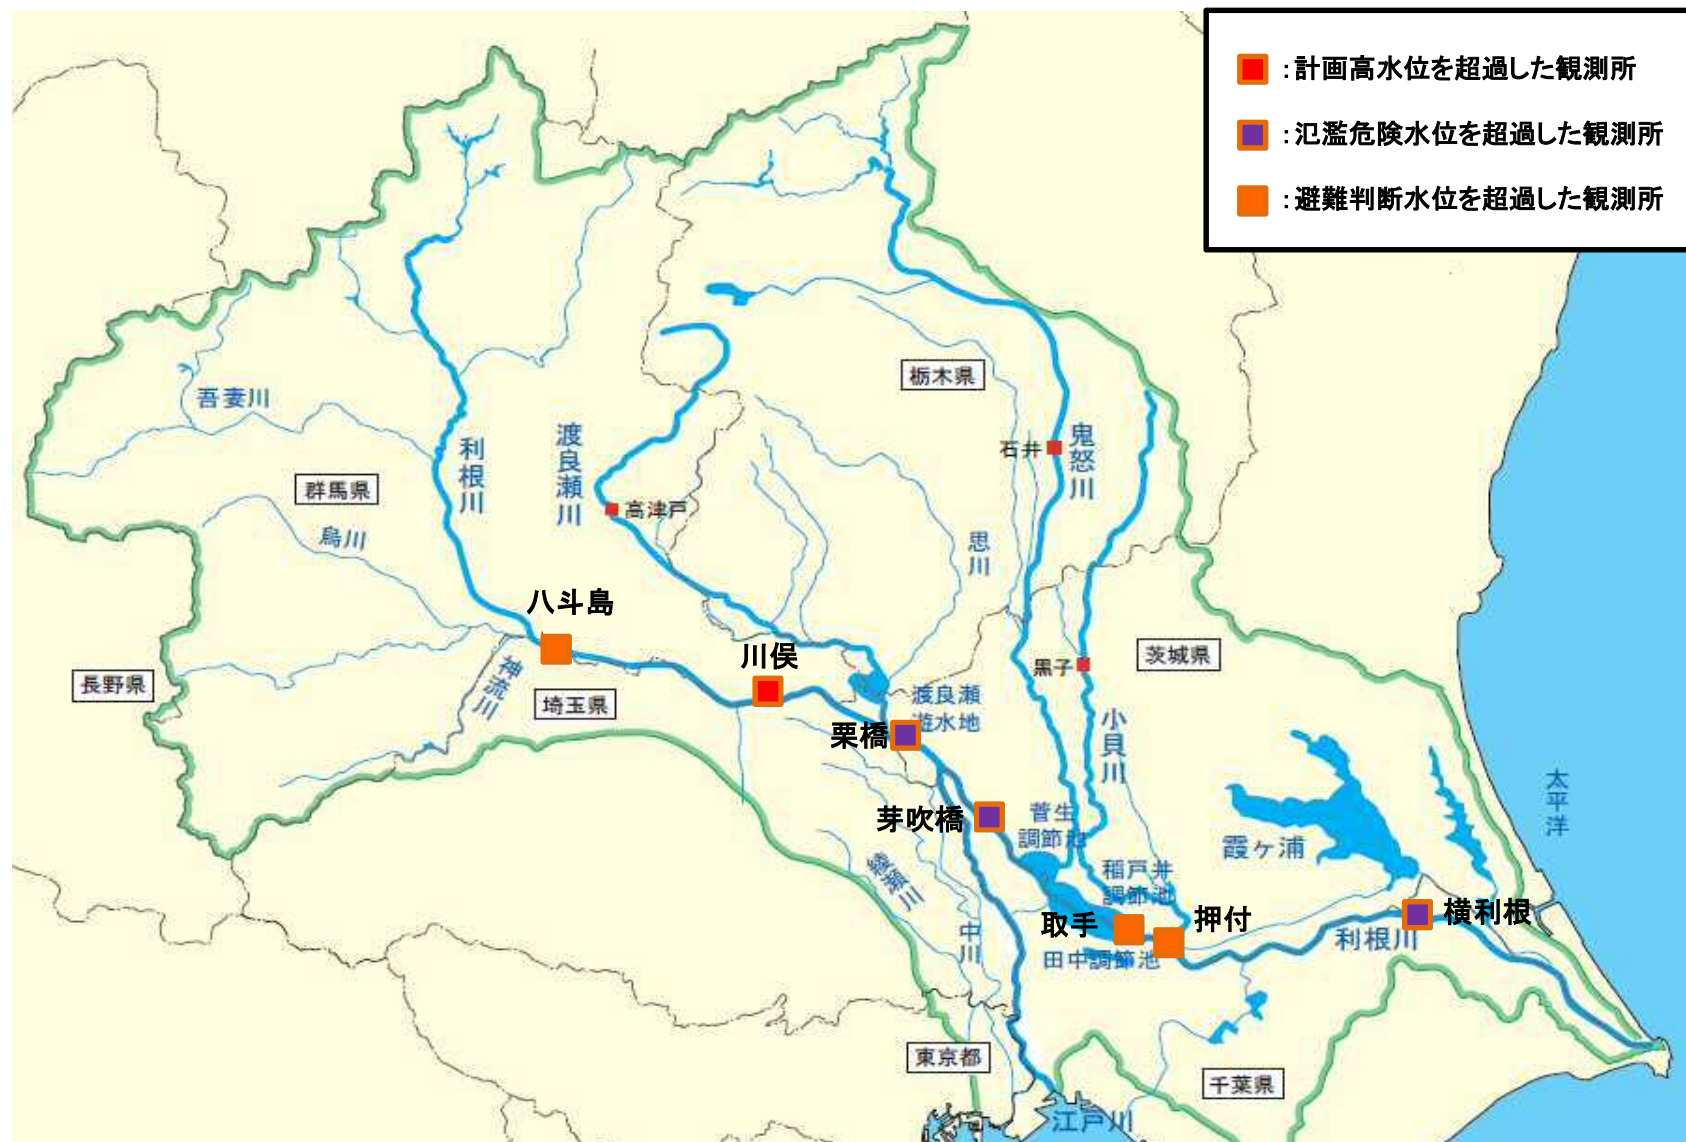
- 利根川本川においては、**川俣**水位観測所で計画高水位を超過、**栗橋・芽吹橋・横利根**水位観測所で氾濫危険水位を超過、その他の多くの水位観測所においても、避難判断水位を超過しました

- 利根川本川においては、川俣水位観測所で計画高水位を超過、栗橋・芽吹橋・横利根水位観測所で氾濫危険水位を超過、その他の多くの水位観測所においても、避難判断水位を超過しました

河川名	観測所名	最高水位		水防団待機 水位 (指定水位) (m)	氾濫注意 水位 (警戒水位) (m)	避難判断 水位 (m)	氾濫危険 水位 (危険水位) (m)	計画高水位 (m)
		月日時	水位(m)					
利根川	八斗島	10/12 23時	4.07	0.80	1.90	3.90	4.80	5.28
	川 俣	10/13 2時	8.00	1.60	3.20	-	-	7.46
	栗 橋	10/13 3時	9.61	2.70	5.00	8.10	8.90	9.90
	芽吹橋	10/13 10時	7.88	2.00	5.00	7.10	7.70	7.94
	取手	10/13 17時	7.34	2.50	5.40	7.20	7.50	7.93
	押付	10/13 20時	7.59*	3.10	5.75	7.70	7.90	8.03
	横利根	10/13 21時	4.51	2.10	2.85	4.30	4.40	5.02

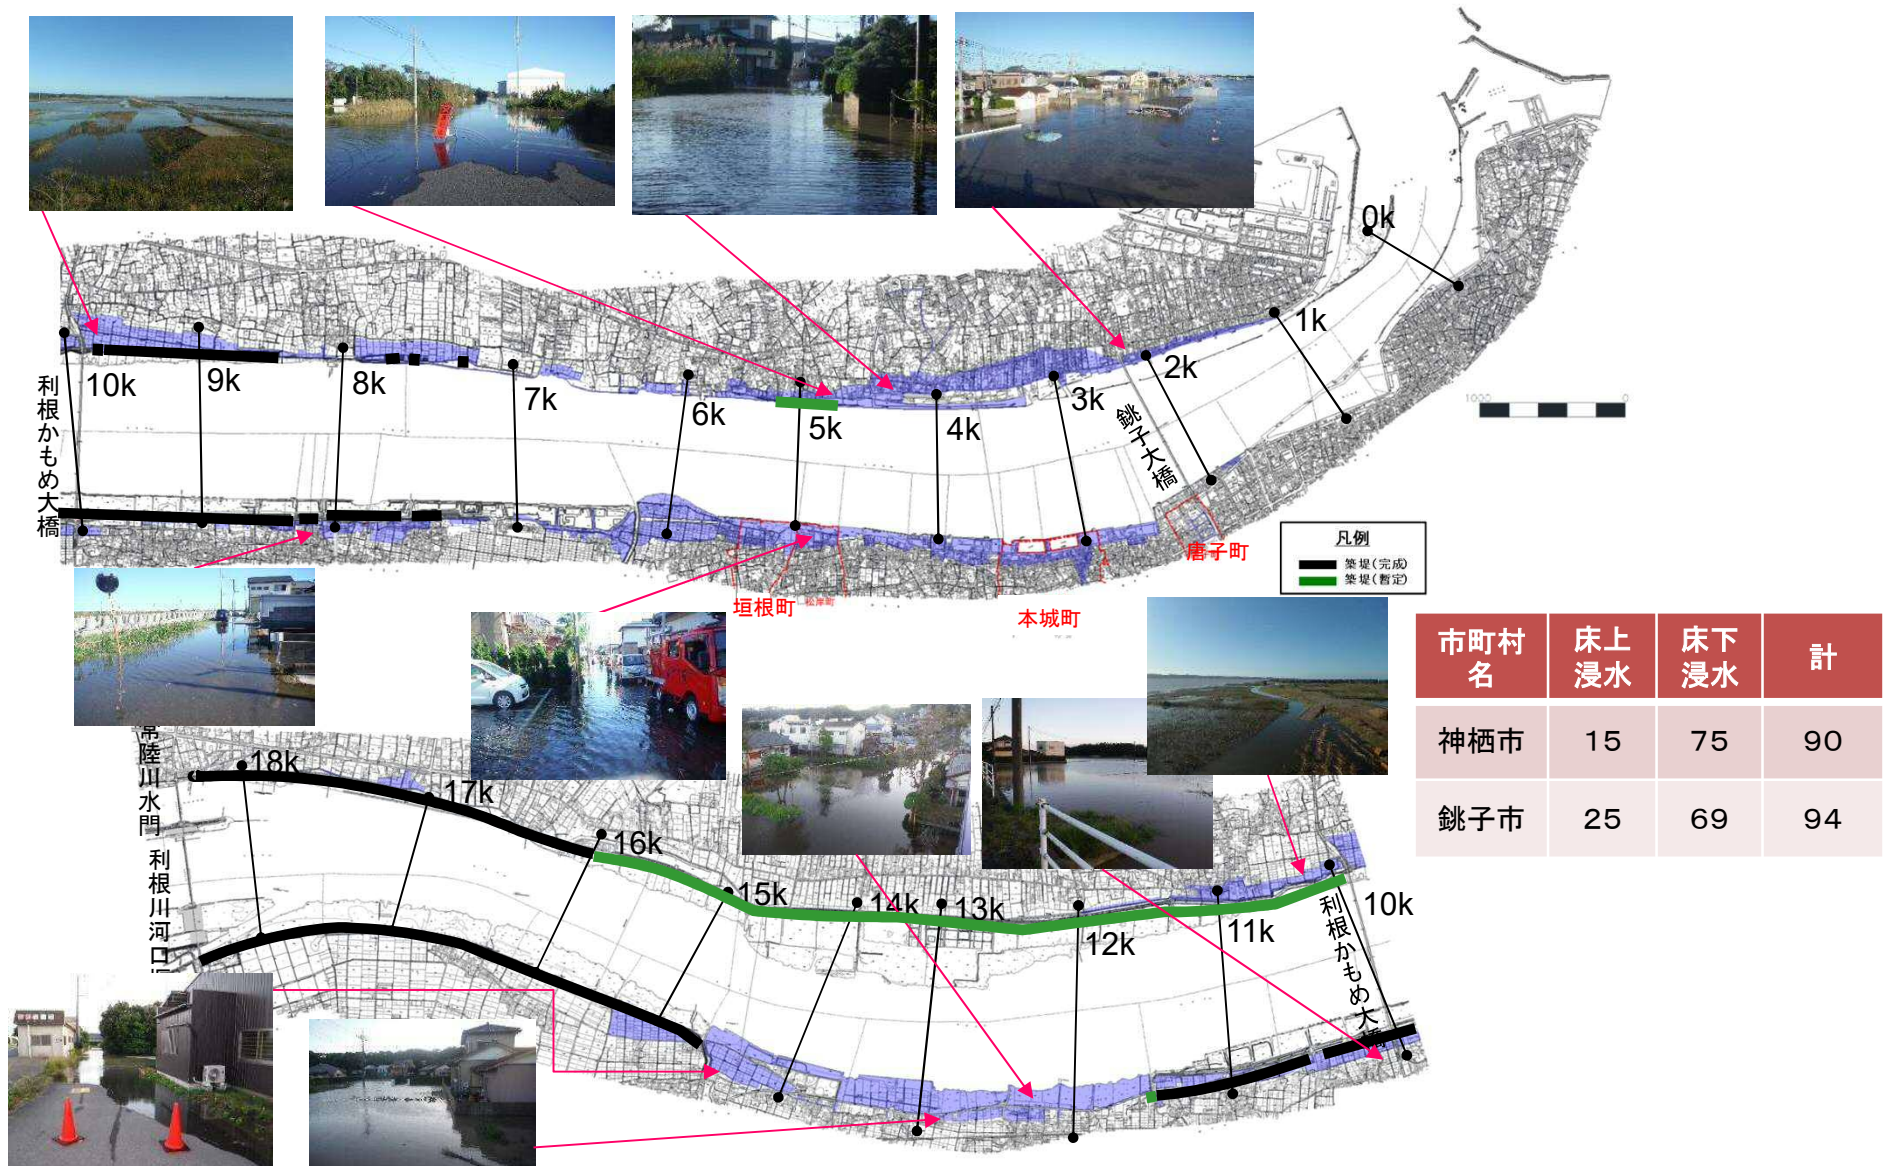
# 利根川下流部の浸水被害状況

- 今次洪水は整備計画流量を上回る既往最大流量となり、利根川河口部沿川の銚子市、神栖市の無堤防区間で溢水し氾濫が発生
- 河口部は低平地であるため浸水深は深くはないものの広範囲にわたって浸水
