令和元年東日本台風による出水状況～流域の被害概要～

多摩川流域における被害概要

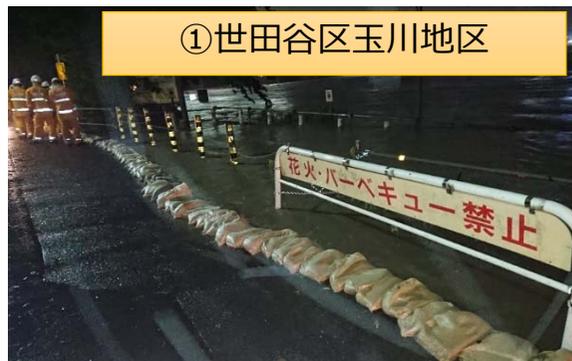
①世田谷区玉川地区

- 多摩川では、令和元年東日本台風により河川水位が上昇し、東京都世田谷区玉川で溢水による浸水被害が発生しました。
- 溢水により面積約 0.7 h a、家屋約 40 戸が浸水となったほか、各地で内水等による浸水被害が発生しました。

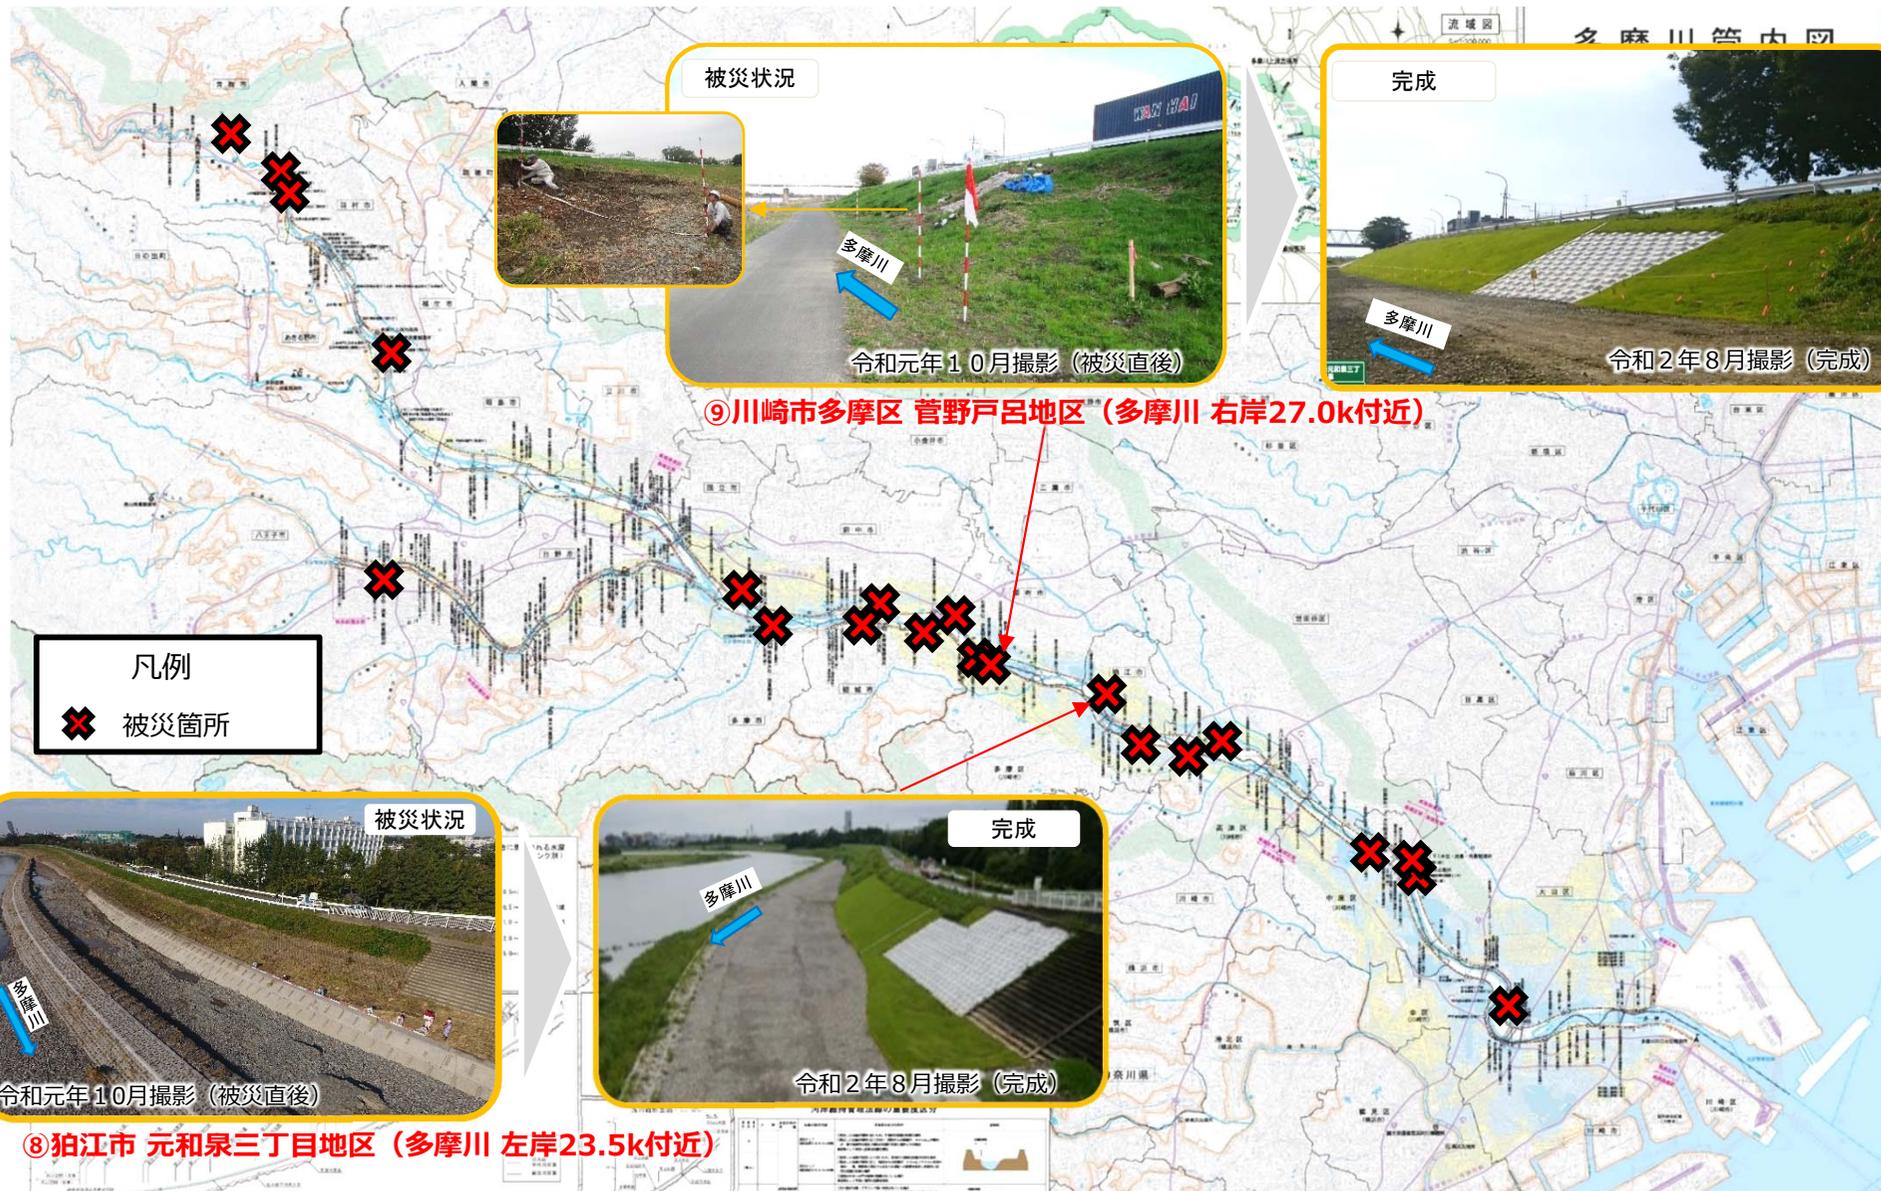
河川堤防や河岸等の被害概要

- 多摩川・浅川では21箇所において堤防や河岸等の被災が発生しました。
- 主に低水護岸崩落や高水敷洗堀といった被災の他、堤防法崩れや漏水といった被災も発生しました。
