京成本線荒川橋梁の堤防切り欠き部の対策

令和元年東日本台風を踏まえ、令和2年度は、葛飾区・足立区により土のうを設置。
(軌道部分は水防活動により対応)

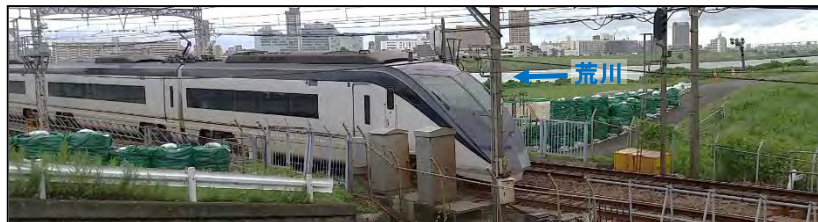
荒川左岸(葛飾区側)土のう設置状況

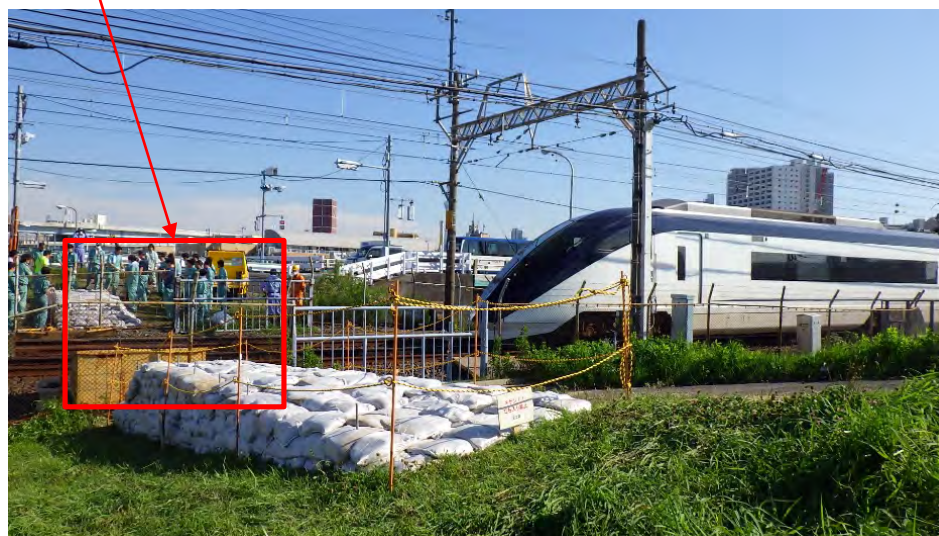
荒川右岸（足立区側）土のう設置状況（R2年7月）

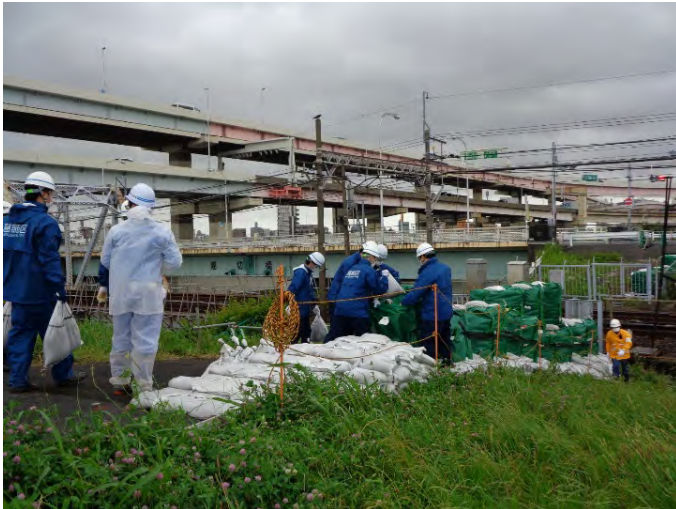
- 葛飾区は、7月の合同水防訓練（120名参加）で荒川左岸に大型土のうを35個設置するとともに、8月の水防本部訓練（112名参加）において、大型土のう設置訓練を実施しました。
- 葛飾区としても水防活動の円滑化を図るための対策となるフェンス等の支障物の取り扱いについて関係機関と調整していきます。

荒川左岸（葛飾区側）
土のう設置状況（R2年7月）

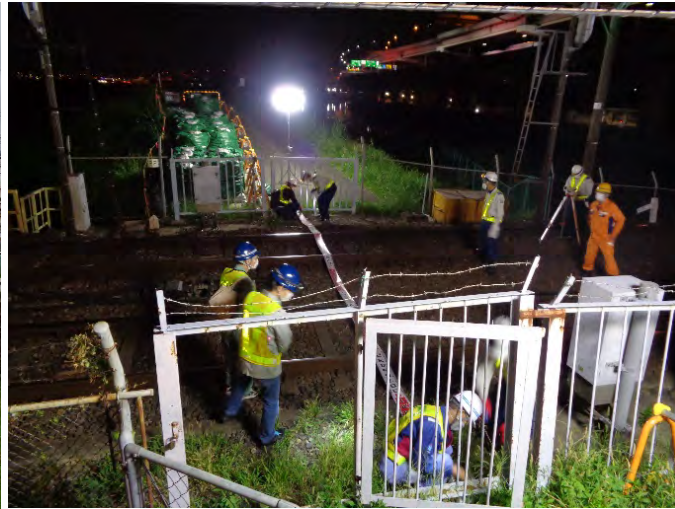
軌道内夜間現地調査
（軌道内の起伏・傾斜等の測量
を実施 R2年10月）葛飾区

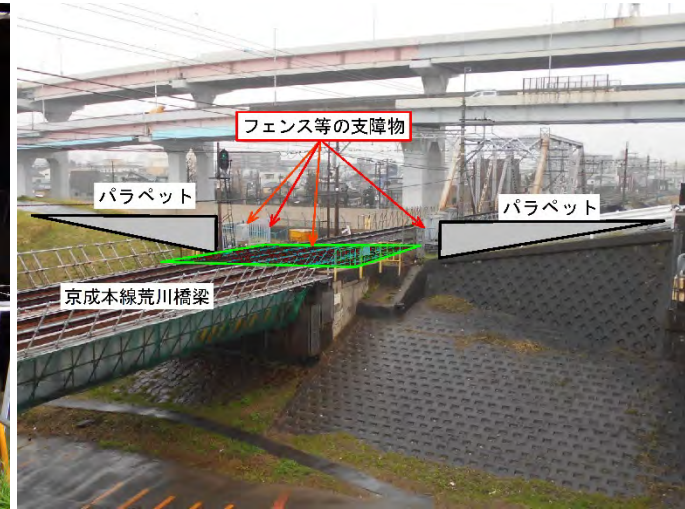
水防活動円滑化へ向けて
の調整箇所
