# 未対策事故危険区間の対策方針(案) 区間別調書

# 事故危険区間(代表区間:61区間)

# 【No.01-1】国道6号 土浦市中村南3丁目 学園東大通り入口交差点周辺(学園東大通り入口交差点)

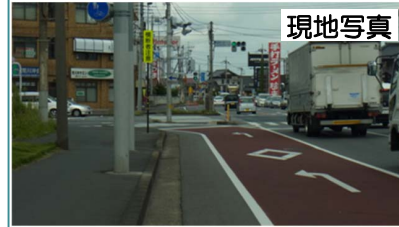
現地写真

- ①【着目事故】 交差点内で、国道6号の右折車と対向直進車の右折事故が発生
- ②【着目事故】 上り線流入部における追突事故
- ③【着目事故】 下り線流出部の追突事故が発生

着目事故	要因	対策方針	具体的な対策内容案※	
① 右折	対向車の間隙や信号の変わり目での無理な右折行為	右折軌跡の安定化 無理な右折を削減	右折指導線・導流帯の書き直し(交通島の撤去に伴い実施) 右折専用車線の延伸(交通島の撤去に伴い実施)	短期 短期
② 流入部の追突	混雑により前方停止車両に気づかず、急減速・急停止が発生	注意喚起	左折レーン内カラー舗装 注意喚起看板「横断者注意」	設置済 設置済
③ 下り線流出部の追突	合流部に気を取られ前方車両に気づくのが遅れる	合流をなくす	交通島の撤去 左折専用信号の廃止(交通島の撤去に伴い実施)	長期 長期

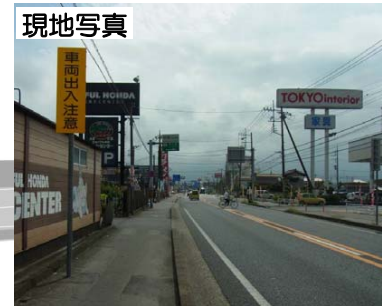
## 現地写真

- ①【着目事故】大規模店舗出入口手前で、追突事故が発生
- ②【着目事故】大規模店舗出入口手前で、国道6号の直進車と交差道路からの車両による出会い頭事故が発生
- ③【利用者の声】沿道店舗からの無理な合流

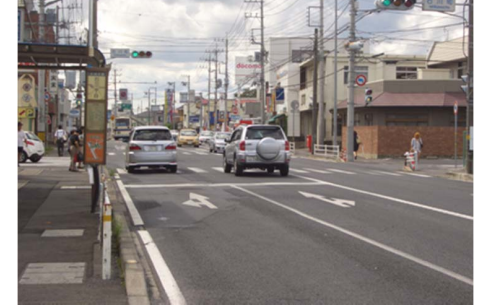
## 現地写真

- ①【着目事故】交差点内で、国道50号の右折車と対向直進車の右折事故が発生
- ②【着目事故】交差点手前で、追突事故が発生

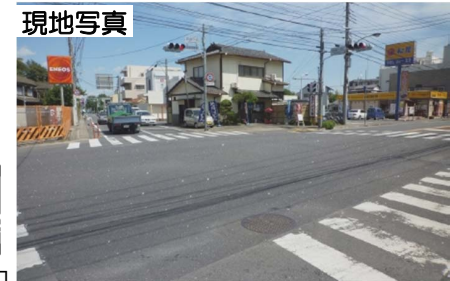
## 現地写真

- 【着目事故】交差点内で、国道50号の右折車と対向直進車の右折事故が発生
- 【着目事故】交差点手前で、追突事故が発生
- 【着目事故】横断歩道部で、国道50号右折車と横断歩行者の人対車両事故が発生
- 【利用者の声】右折車が前を塞いで走り難い

※右折専用車線化による、交通容量(渋滞)への影響など前後区間を含めた車線運用の見直しを検討した上で関係機関と協議し対策を決定する。

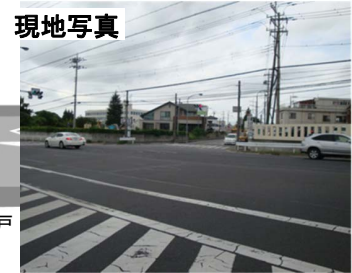
現地写真

- 【利用者の声】市役所に入っていくのに右折がしづらい
- 【着目事故】横断歩道部で、市役所方面からの左折車と横断自転車による出会い頭事故が発生
- 【着目事故】交差点手前で追突事故が発生

③追突事故  
(10件/4年)

①右折車の走行位置が不明確

②出会い頭事故  
(1件/4年)

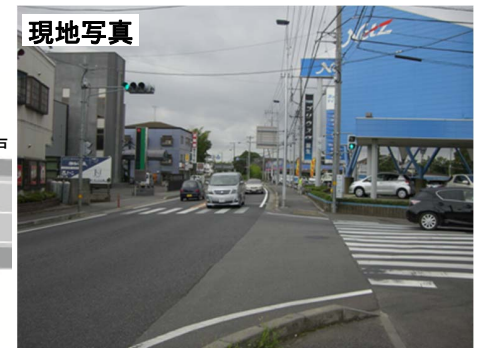
## 現地写真

①【着目事故】交差点内で、国道6号の直進車と横断自転車による出会い頭事故が発生

着目事故	要因	対策方針	具体の対策内容案※	
①出会い頭	交差点を横断する歩行者・自転車の見落とし	注意喚起	注意喚起看板「この先交差点」の設置	短期
			交差点流入部にカラー舗装設置	短期
	自転車が横断帯以外で国道を横断	横断位置の明確化	横断歩道の設置	長期

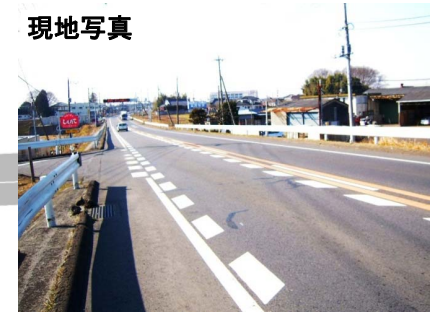
## 現地写真

①【着目事故】単路部で、追突事故が発生
