みず けんてい 水マス検定 1月 (鶴見川流域総合治水対策と河川改修)

80 鶴見川多目的遊水地事業

令和元年10月台風19号 鶴見川多目的遊水地の治水効果

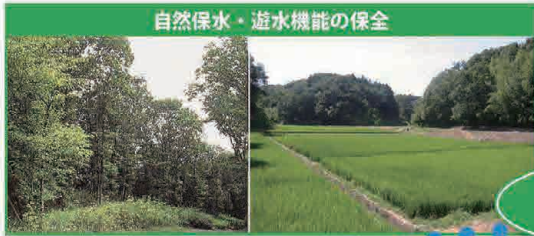
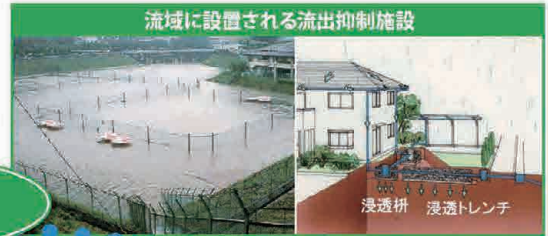
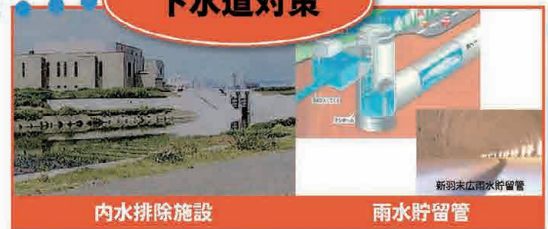
流域が一体となった治水対策
(総合治水対策)

◆総合治水対策

そこで、これまでの河川改修だけでなく、森や田畑を守ったり、町中に雨水をためる調整池を作ったり、下水道の整備をするなど「総合治水」による対策
全園にさきがけて着手しました。

この総合治水は、河川管理者だけでなく、関係自治体など流域が一体となって取り組む治水対策です。

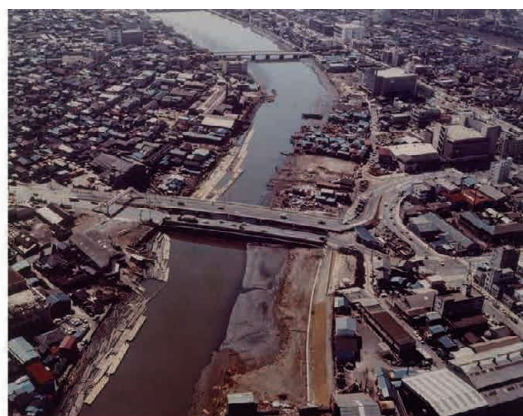
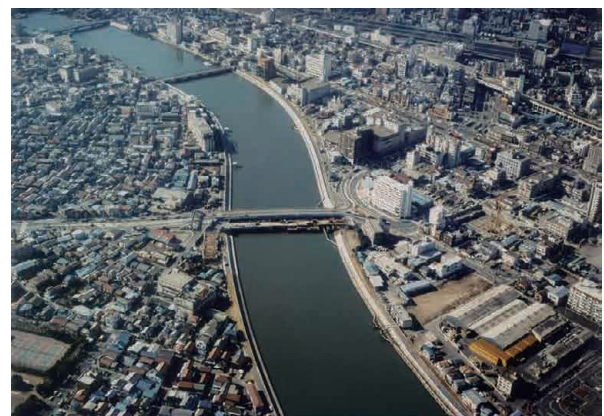
総合治水対策の取り組みが具体化していくなか、昭和54年度から「鶴見川大規模浚渫」に着手しました。この事業では、より多くの水を安全に流せるよう、川底を掘って川の断面積を大きくする工事が行われました。

事業は、平成2年度まで、11年間にわたって行われましたが、完了が見えてきた昭和57年9月に計画高水位を上回る洪水が発生。その規模からすれば甚大な被害を招く恐れのある洪水でしたが、一部の堤防未整備区間の溢水や内水等による被害に留まり、改めて事業の効果が再認識されました。

昭和40年代 潮鶴橋付近

平成18年 潮鶴橋付近

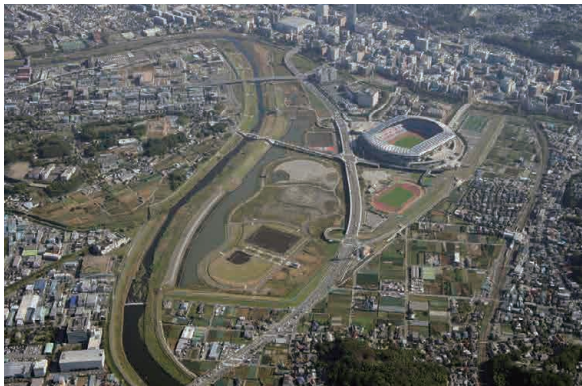
平常時 平成18年10月

遊水地はJR新横浜駅に近接し、都市部に設置された遊水地としては日本最大級の、計画総貯留量390万 m^3 を誇ります。平成15年の運用開始以来、令和元年10月末までに計21回の洪水調節をしています。

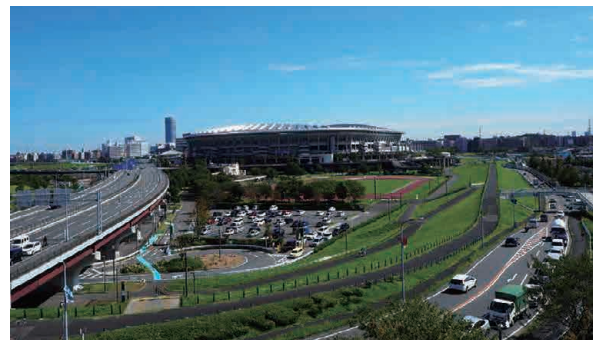
横浜国際総合競技場(日産スタジアム)

遊水地内にある横浜国際総合競技場(別名:日産スタジアム)は、令和元年9月20日から11月2日まで行われたラグビーワールドカップの会場の1つとなり、台風19号が直撃した翌日に試合を行うことができたことは、大きな話題となりました。その秘密がピロティ構造(高床式)です。日産スタジアムの1Fは約1100本の柱で支えられていて、河川の水が遊水地内に越流しても、2Fのスタジアム部分は浸水しないように作られています。

スタジアムは、ピロティというつくりになっていて、遊水地に水が入っても、スタジアムは浸水しないんだよ

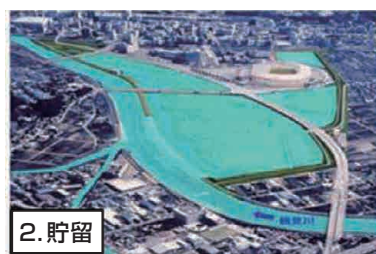
洪水を遊水地に、一時的に貯留します。

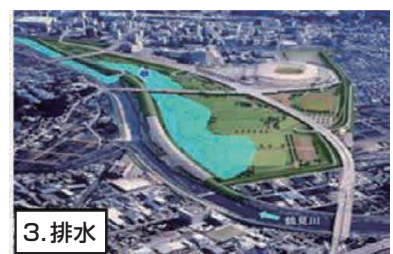
河川の水位が下がった時点で、排水門を使って少しずつ川に流していきます。

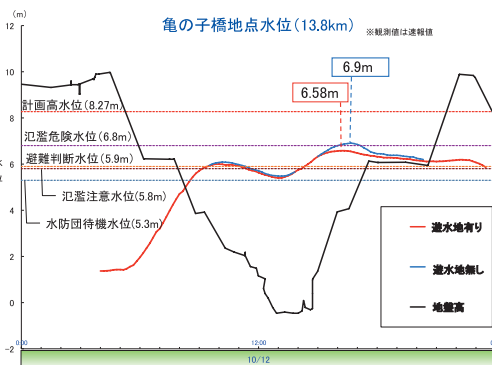
鶴見川多目的遊水地による水位低減効果

鶴見川多目的遊水地の効果により、直前に設置されている亀の子橋水位観測所の水位は、6.58mまで上昇しましたが、多目的遊水地が無かった場合、さらに水位が約0.3m上昇し、氾濫危険水位を超過したと推定されます。

水防団待機水位 水防機関が河川状況に応じて直ちに出勤できるよう、待機準備するための指標となる水位。	氾濫注意水位 災害が発生する危険性のある水位。水防機関が出勤する目安となる。	避難判断水位 市町村長の避難準備情報、避難に時間を要する方の避難判断の目安となる水位。	氾濫危険水位 氾濫等により重大な災害が発生するおそれのある水位。市区町村の避難勧告、住民の避難判断の目安となる。	計画高水位 堤防を設計する際の基準となる水位。この水位を超えると、堤防が耐えられない可能性が非常に高い。
---	--	---	--	--

台風19号による大雨で鶴見川の水位が上昇し、10月12日午前8時50分頃から10月13日午前0時10分頃までの間で鶴見川から鶴見川多目的遊水地への流入がありました。平成15年6月に運用を開始してから21回目の洪水調節となり、約94万m³の洪水を一時的に貯留し、運用開始以降3番目に多い貯留量を記録しました。

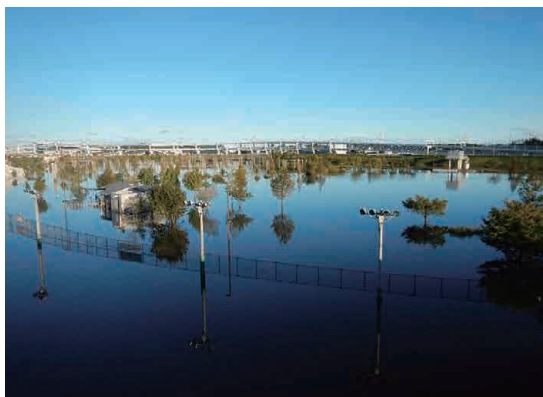
約94万m³を貯留した鶴見川多目的遊水地
令和元年10月13日 6時30分頃
