# なつみずたんぼと水田を利用して魚を増やす取組 (水田産卵床)

思川西部土地改良区

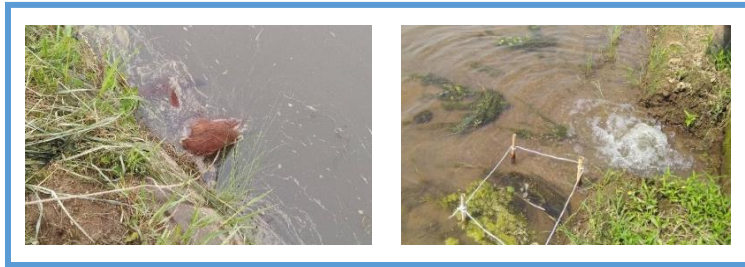
R1.5月中旬

シュロの皮を束ねて産卵床を製作し、当管内の河川へ数日間沈め魚の卵を採集した。産卵が確認できた産卵床を代掻き後のなつみず田んぼの水口付近に設置し孵化させた。

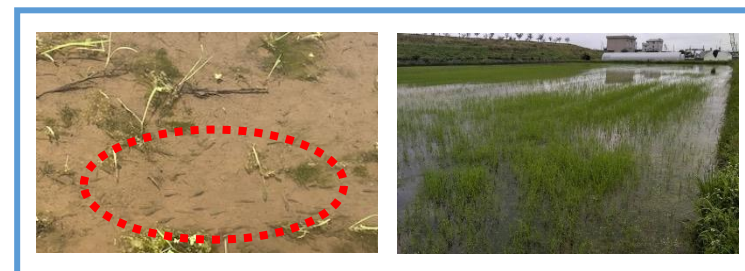
R1.6月上旬

水田にて稚魚の群れを確認した。その他、ホウネンエビや水生昆虫を多数確認することができた。また、雑草（ヒエ・ホタルイ・コナギ等）が生えてきたため、生物にとって良い生息環境となっている。

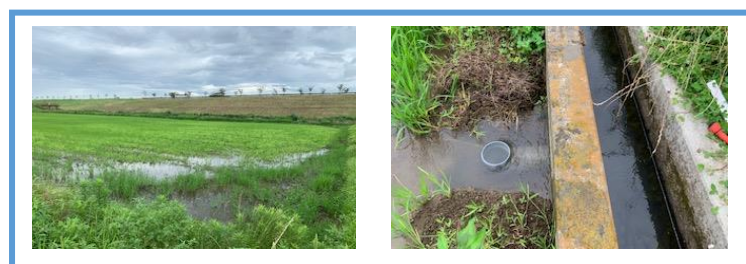
R1.6月下旬

揚水機休止日の翌日に圃場を確認したところ、部分的な水だまりを残してほぼ干上がってしまった。また、藻などで取水口が詰まってしまうため、こまめに見回りし水管理と藻の除去をする必要があった（地権者と協力）。水路へ魚が逃げないように水口を改造した。

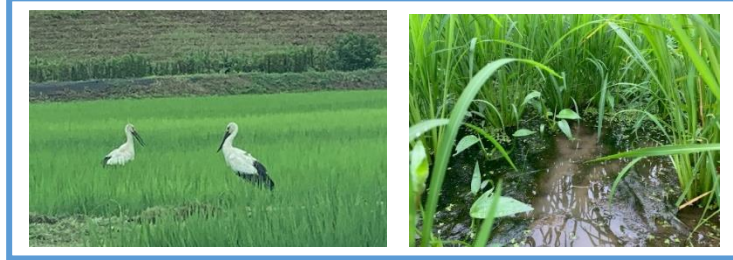
### R1.7月上旬

生井地区の役員にて草刈を実施した。圃場の水深は、3 cm程確保されている。コウノトリが、つがいで飛来しカエル等を捕食しているところの確認できた。この頃は、水管理に行くと圃場にてコウノトリを目撃する機会が多くなった。

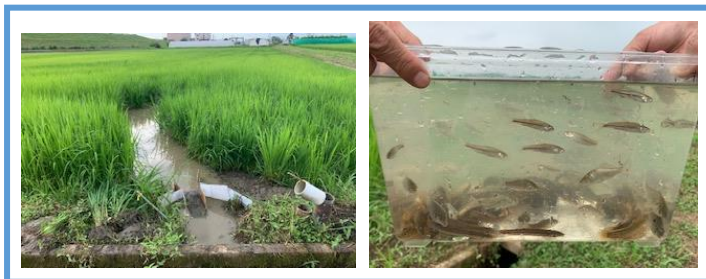
### R1.7月下旬

NPO 法人オリザネット立会いのもと、水田内の魚を回収し生息状況を確認した。取水口付近の雑草を除去し、3箇所用水口にウケを設置。流れに乗ってウケに入りやすくなるよう板で仕切った。用水路にも蓋下あたりに2箇所ウケを設置した。

翌日、ウケを回収し調査を行なったところタモロコ・フナ・コイ・ドジョウ等が確認できた。採捕された個体は、産卵床から孵化したものであった。

種類	全長 (mm)		個体数
	Max	Min	
フナ類	64	34	15
コイ	72	70	5
タモロコ	52	41	8
ドジョウ	107	75	20
カラドジョウ	104	67	14
アメリカザリガニ			1
ウシガエル	55		1
●水路内			
コイ	87	54	2
タモロコ	52	36	9
カラドジョウ	108	72	3
スズエビ			1
ヌマエビ類			2

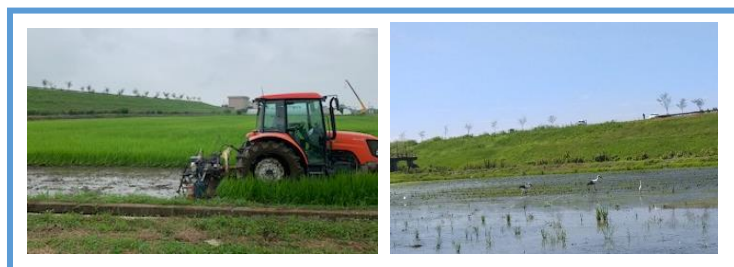
### R1.8月上旬

魚の生息状況が確認できたため、なつみず田んぼを耕耘した。その後もコウノトリやサギ類が圃場で採餌している姿が確認できた。
