第7回 二子玉川地区 水辺地域づくりワーキング

日 時： 令和3年3月13日（土） 10：00～12：00

国土交通省 関東地方整備局 京浜河川事務所

二子玉川地区の堤防整備について

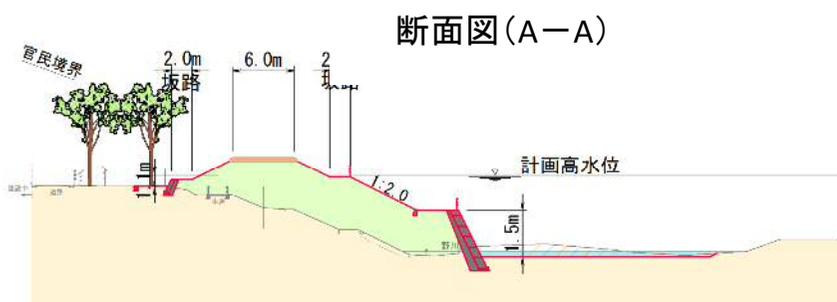
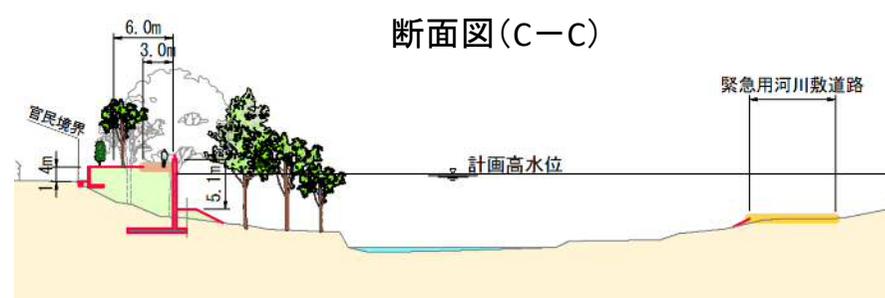
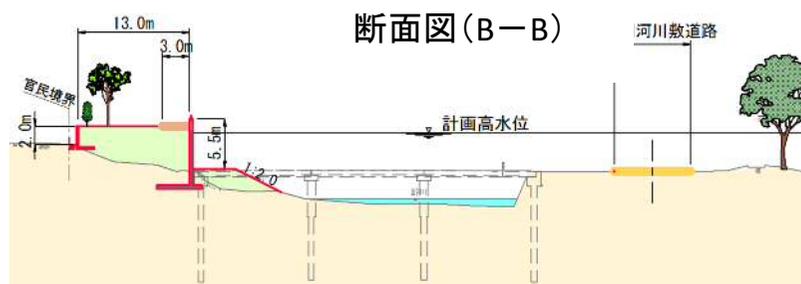
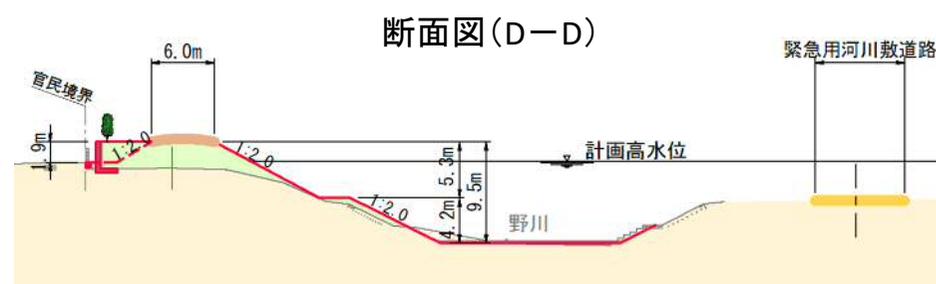
横断図

■二子玉川地区の堤防整備については、前回までの当ワーキングにおいて確認させていただいております。

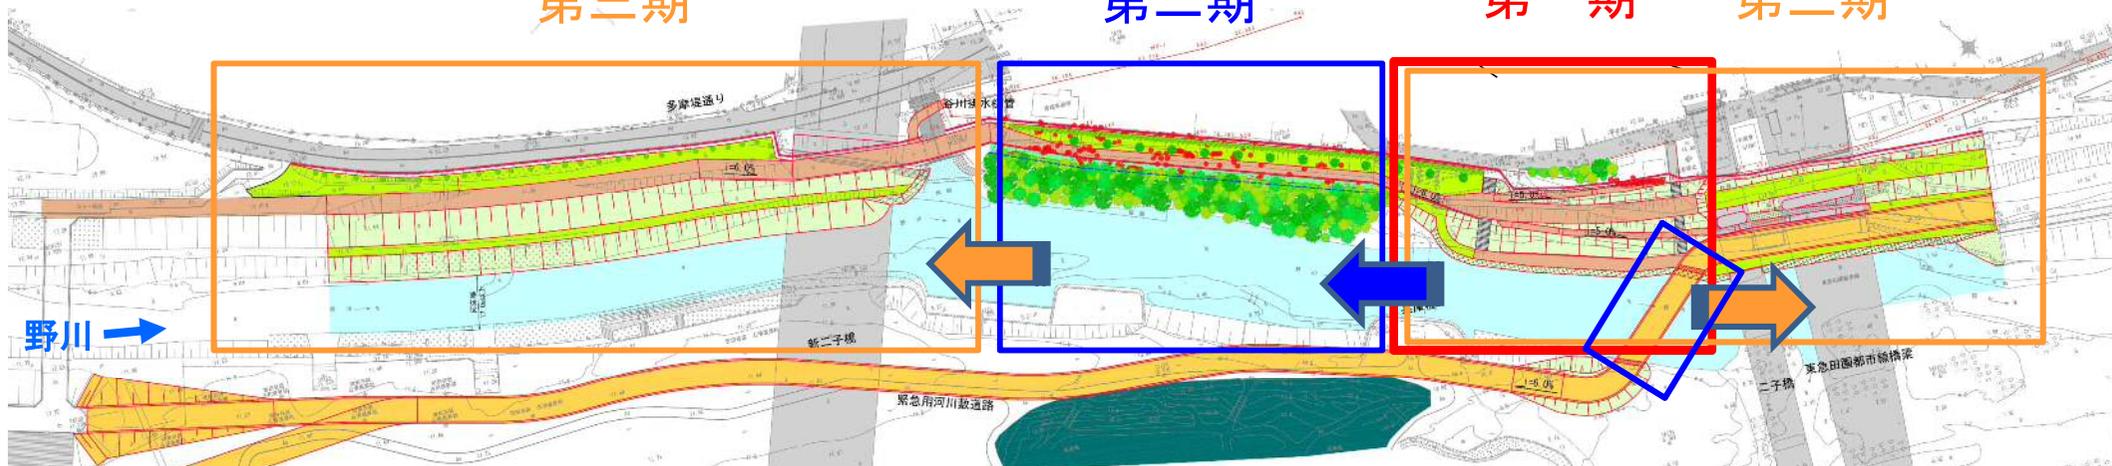
工事区間	令和 2年度 (2020)	令和 3年度 (2021)	令和 4年度 (2022)	令和 5年度 (2023)	令和 6年度 (2024)
1. 第一期工事 (二子橋～兵庫橋)	[Progress bar from 2020 to 2022]				
2. 第二期工事 (兵庫橋～新二子橋、新渡河橋)	[Progress bar from 2021 to 2023]				
3. 第三期工事 (新二子橋から上流)	[Progress bar from 2023 to 2024]				
3. 第三期工事 (兵庫橋から下流)	[Progress bar from 2023 to 2024]

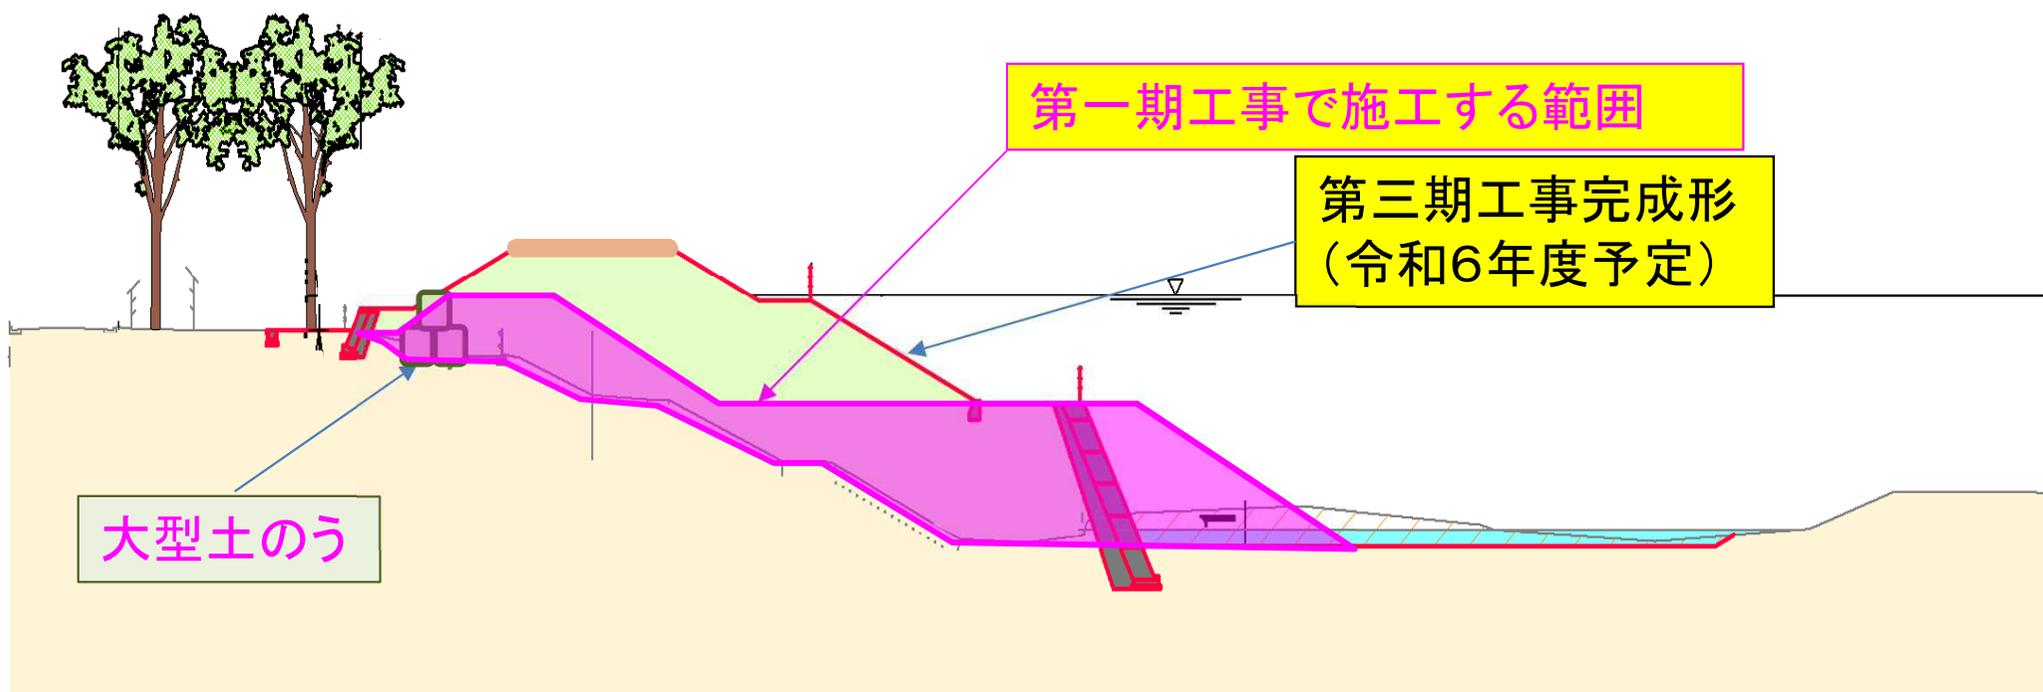
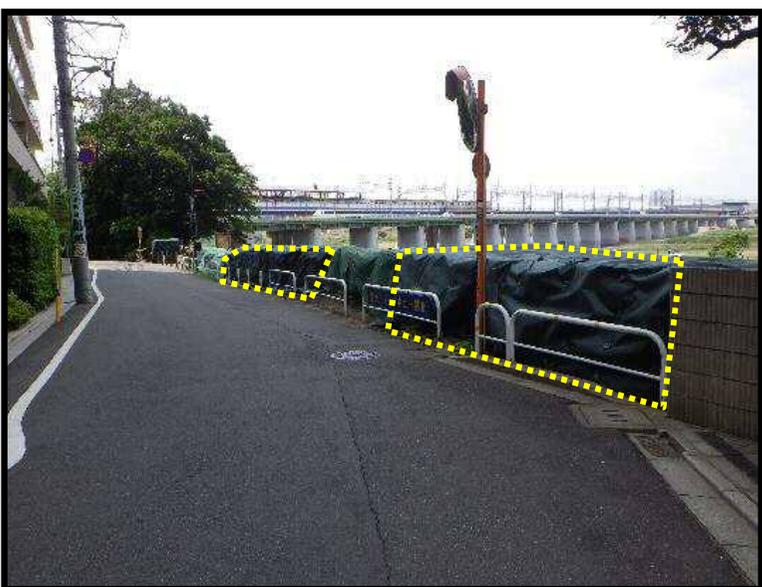
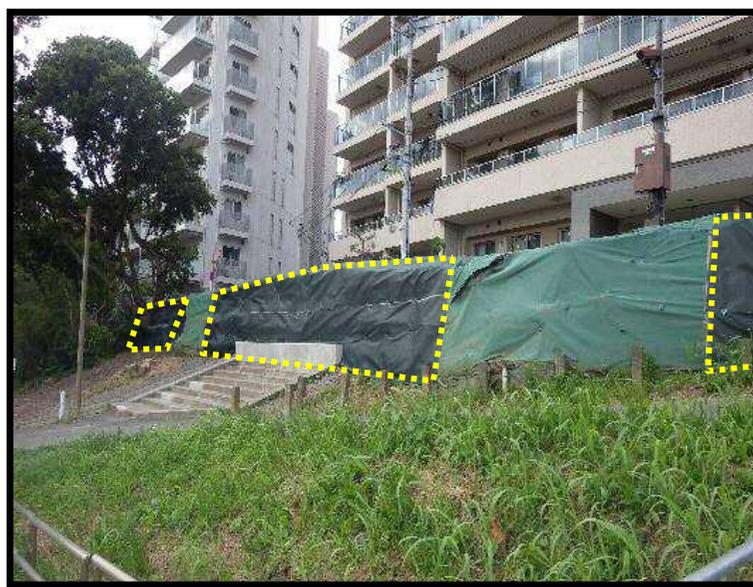
二子玉川地区の堤防整備について（第一期工事の内容）

現在設置されている大型土のうに替わる、幅の広い堤防を築造します。

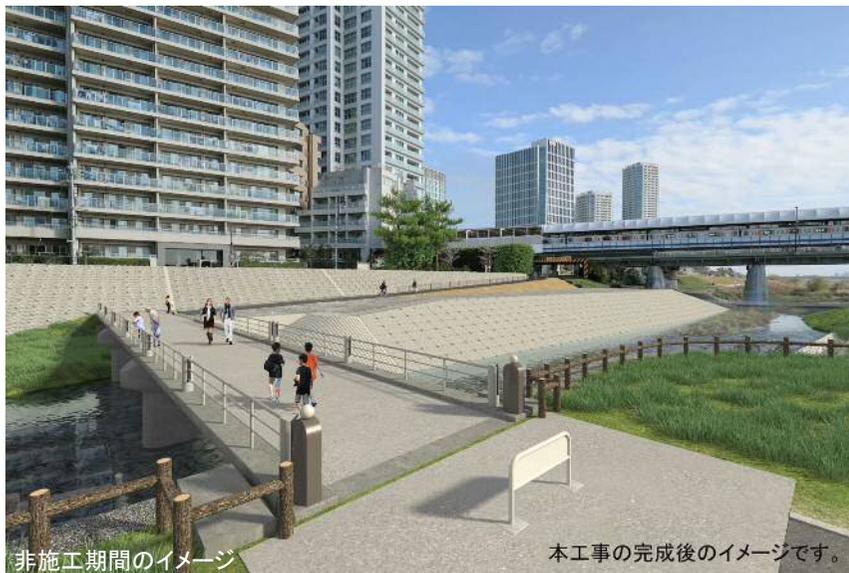
■第一期工事に令和2年11月から着手
令和3年6月までの完了を目指し施工中です

兵庫橋付近より二子玉川駅方面を望む

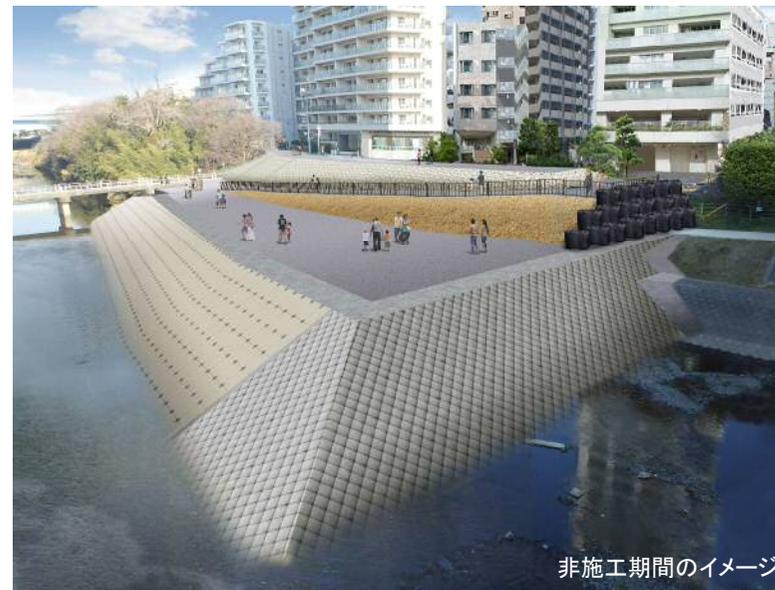
二子橋付近より上流側を望む

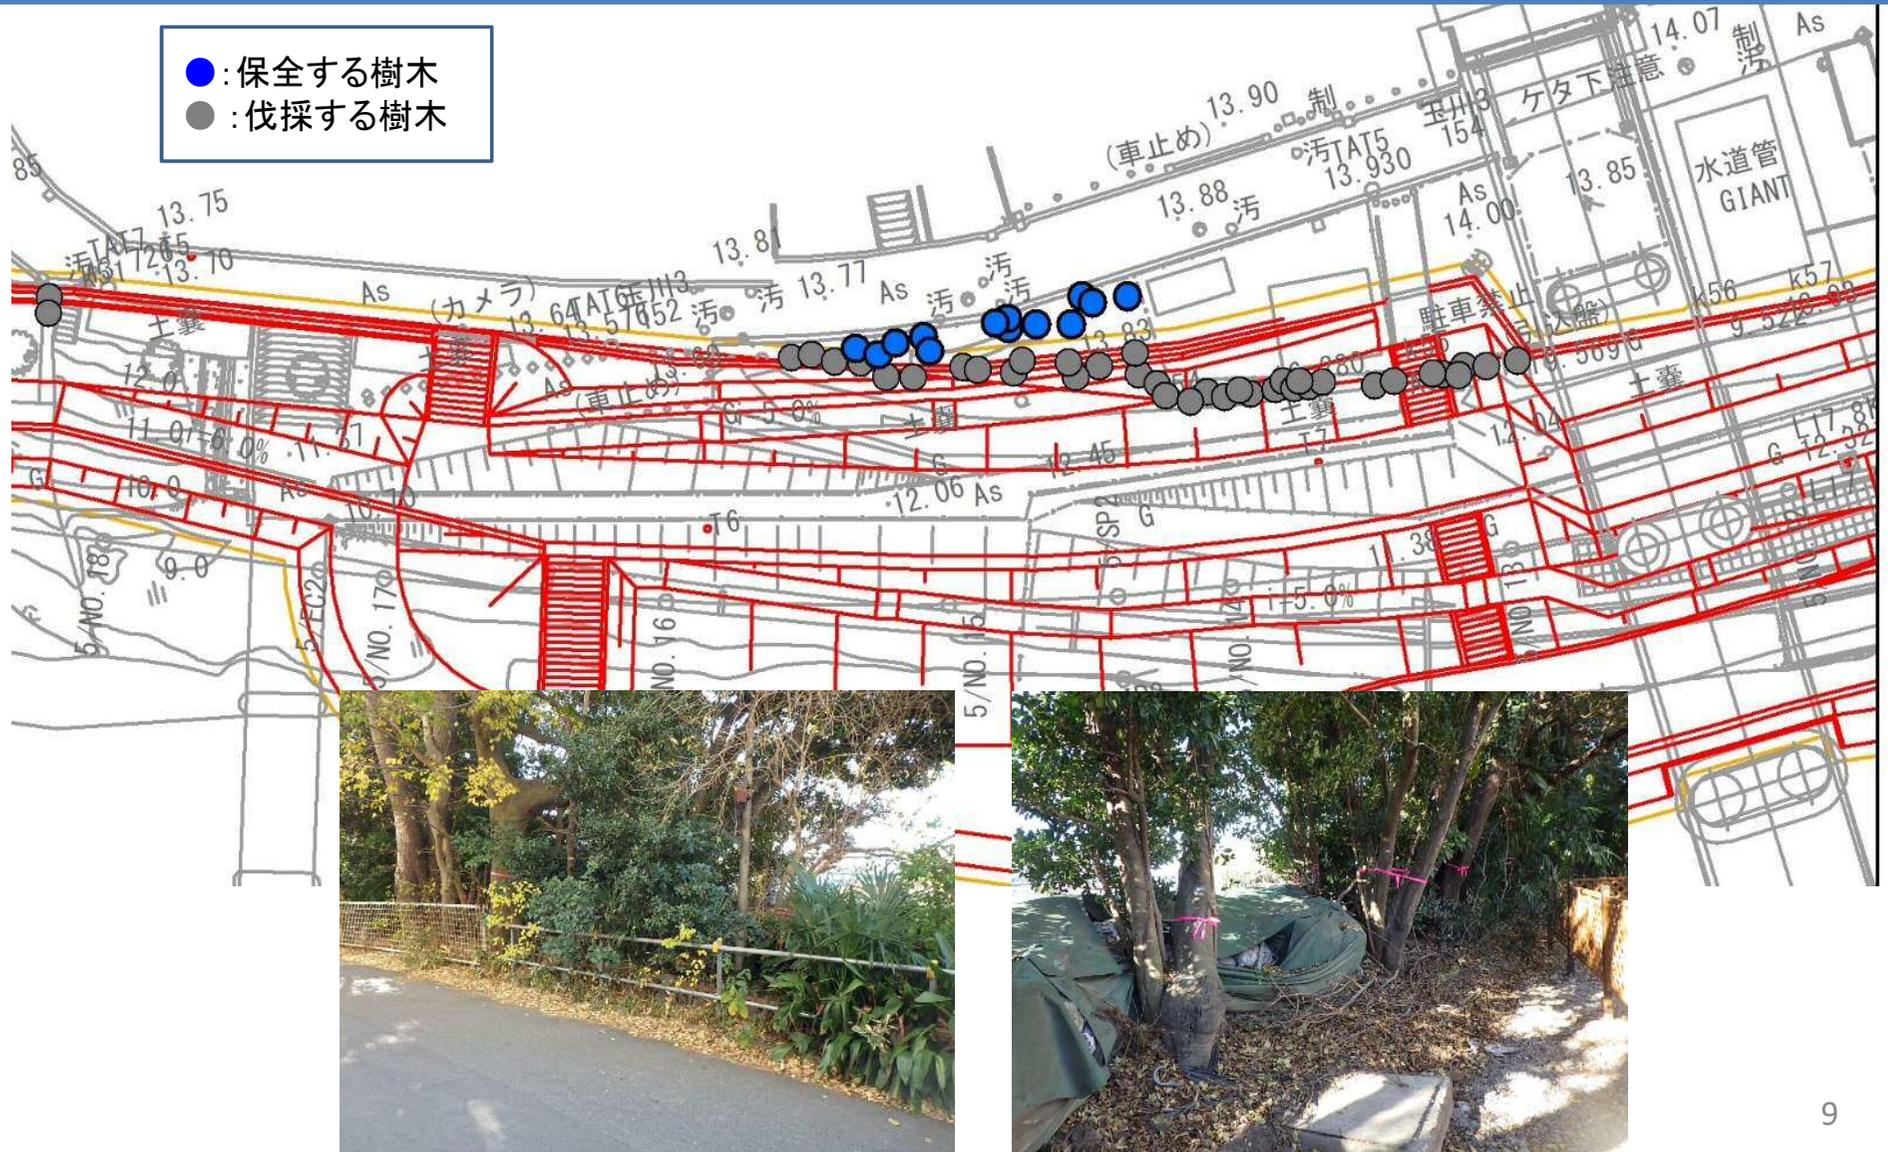
■第一期工事区間の伐採範囲

樹木調査の結果、移植に適した樹木はないため、整備範囲内にある樹木を伐採（伐採対象木は2月に現地にピンクリボンテープで明示し、HPにてお知らせしています）

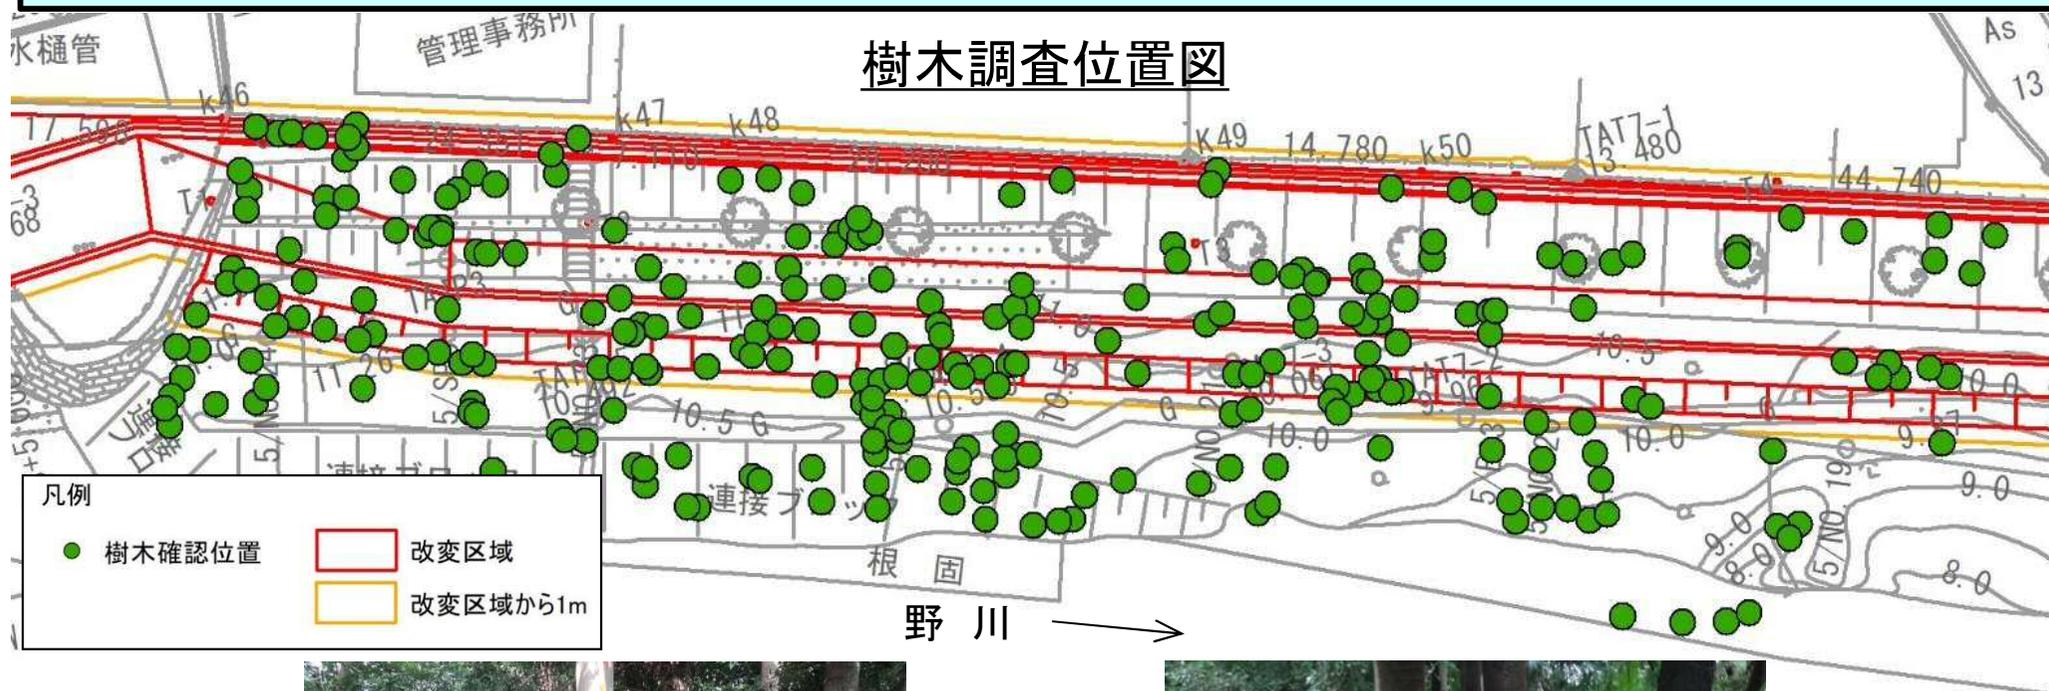
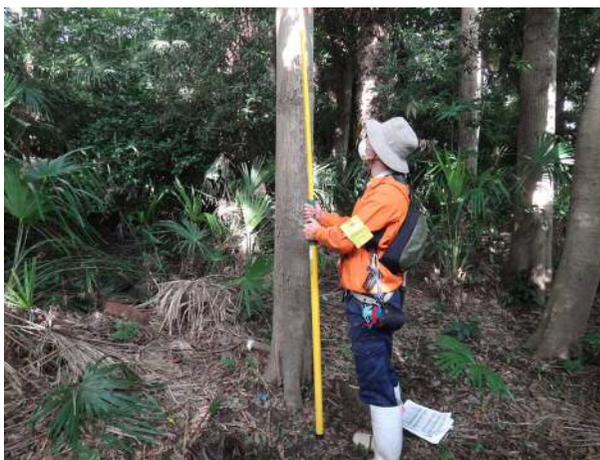
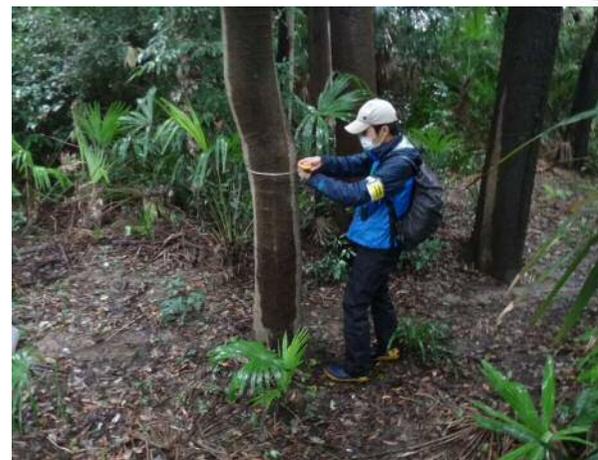
【樹木調査を実施】

- ・調査時期: 令和2年7月
- ・対象範囲内(兵庫橋から谷川排水樋管)の高さ2m以上の全樹木計269本を調査
- ・樹木位置、樹木種類、高さ、樹木径、健全度を目視にて確認
→ 堤防整備に伴い支障となる樹木の把握、移植の可能性把握

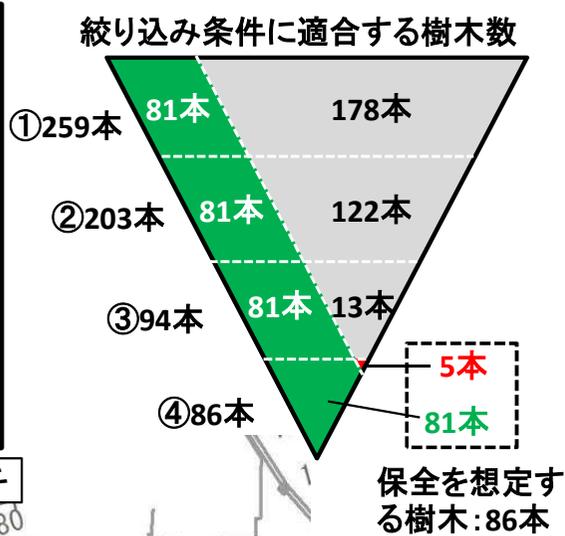
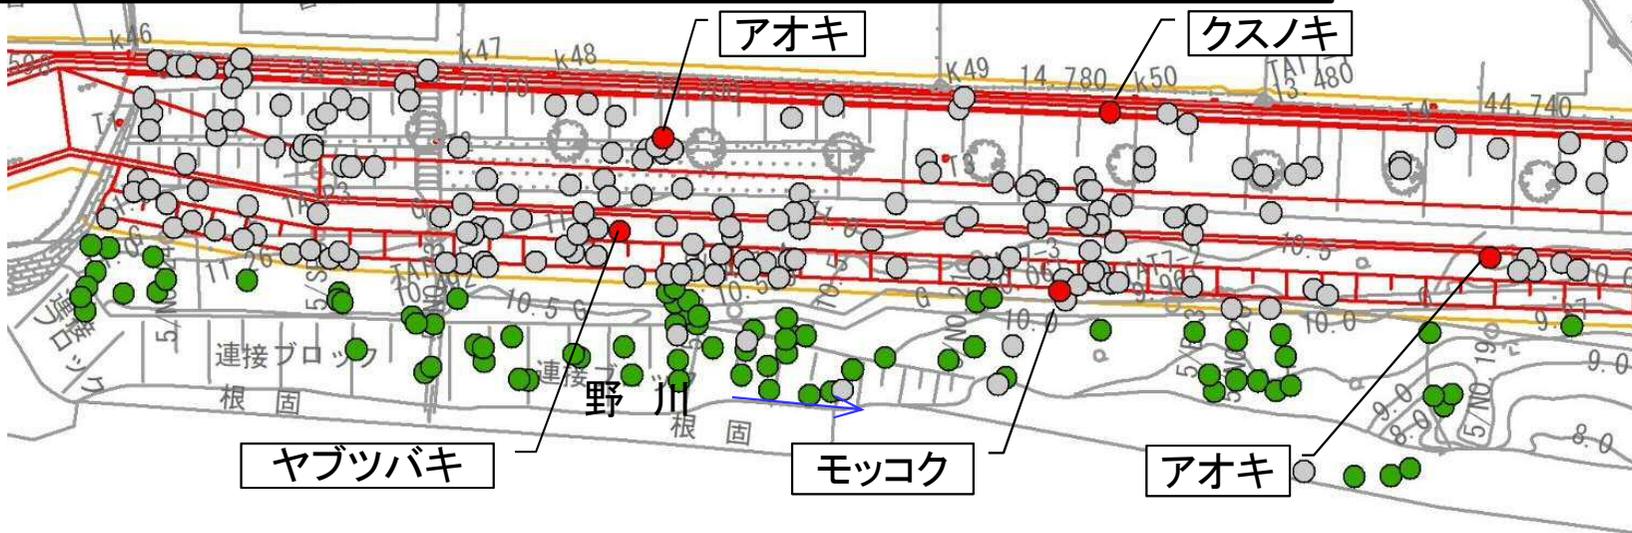
①枯死している樹木を除く現存樹木	: 259 (81 + 178) 本
②移植不適な種を除く保全対象樹木	: 203 (81 + 122) 本
③樹木診断で樹木活力度が低い樹木を除く保全対象樹木	: 94 (81 + 13) 本
④機械による移植が必要な樹高5m以上の樹木を除く保全対象樹木	: 86 (81 + 5) 本

●: 保全対象樹木(堤防工事範囲外)	81本
●: 保全対象樹木(堤防工事範囲内)	5本
●: 伐採樹木	173本

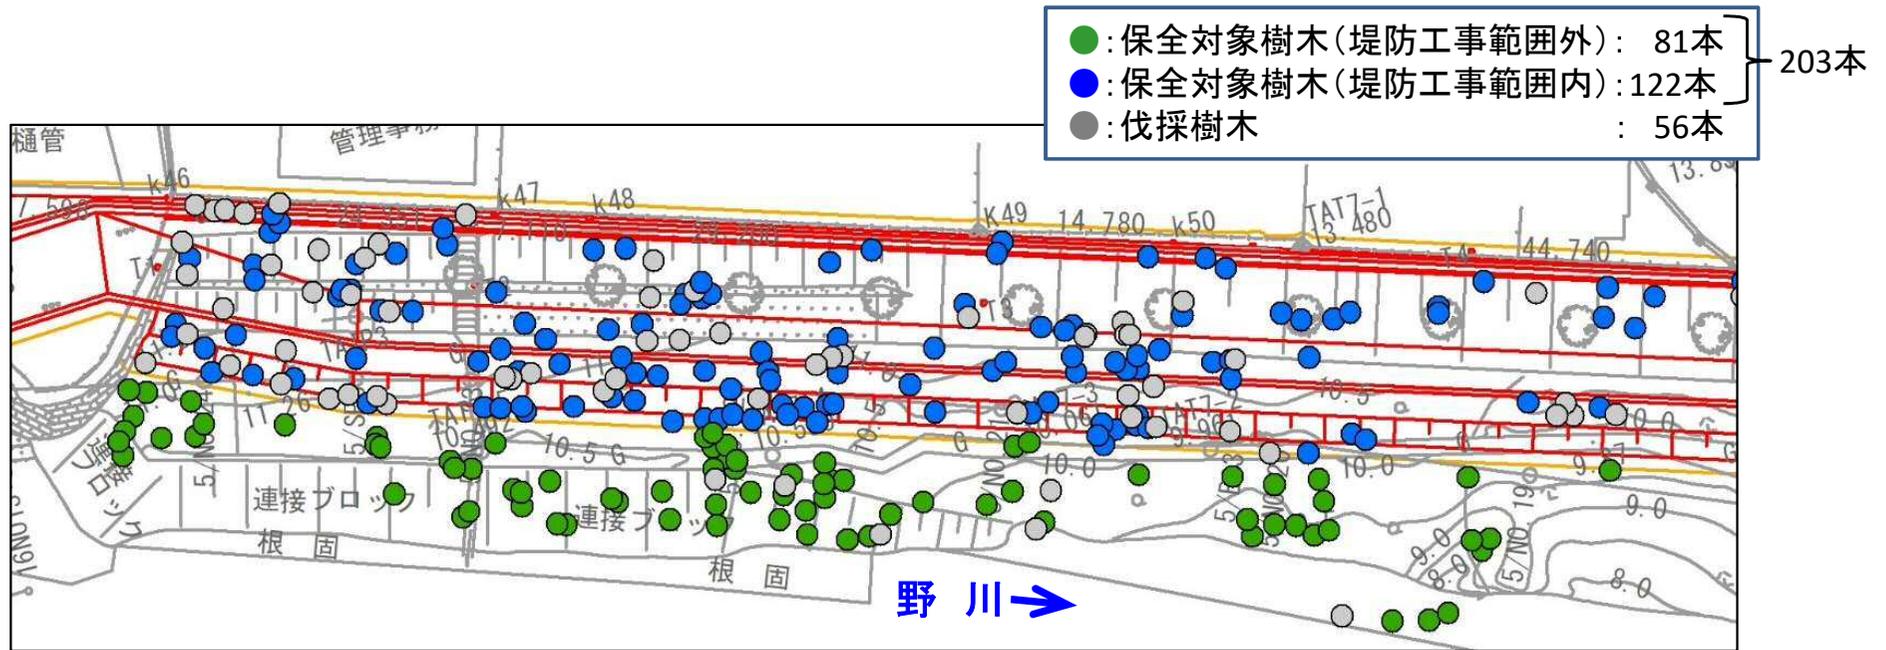
② 移植不適な種(生態系被害防止外来種、移植難易度「難」)を除く保全対象木: 203本

- ・環境省により、特に注意が必要な外来種について、生態系等への被害状況を踏まえ、**リスト化** (当該地ではトウネズミモチ、シュロ、ビワが該当)
- ・法規制はないが、生態系等への被害を及ぼす恐れがあるため、**「入れない、捨てない、広げない」の遵守など、取り扱いには注意が必要**

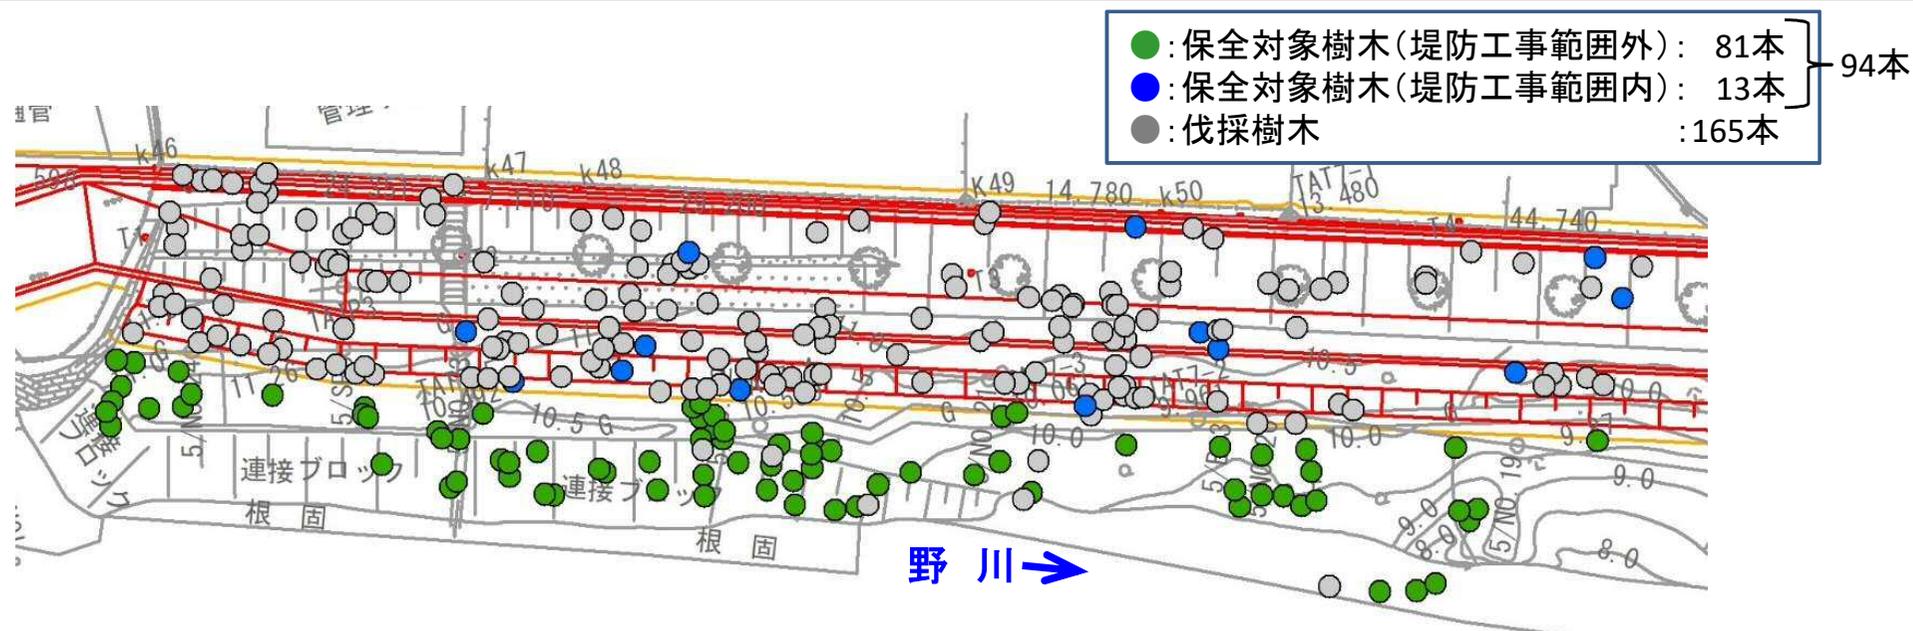
③ 樹木医による樹木診断で樹木活力度が低いなど移植に不適な樹木を除く 保全樹木:94本

・樹木医による調査で、樹木活力度がⅠ(すこぶる健全である)またはⅡ(健全である)以外の樹木を除いた。

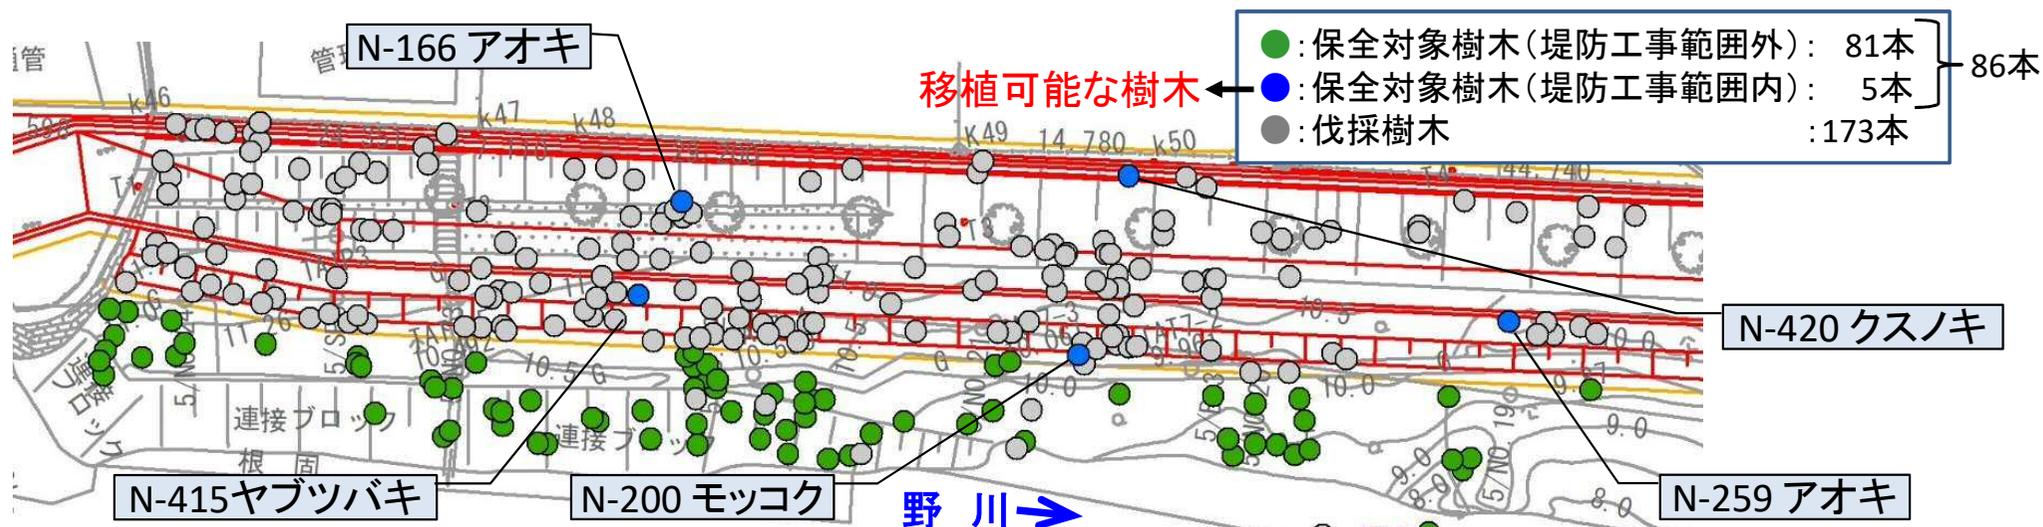
④ 機械による移植が必要な樹高5m以上の樹木を除く保全対象樹木: 86本

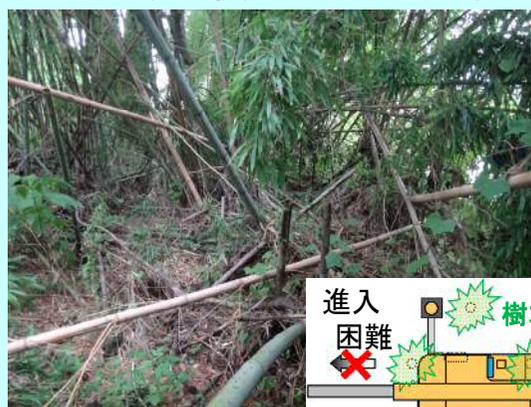
樹木生育範囲には様々な樹木が密生しており、**重機の進入や作業が困難**

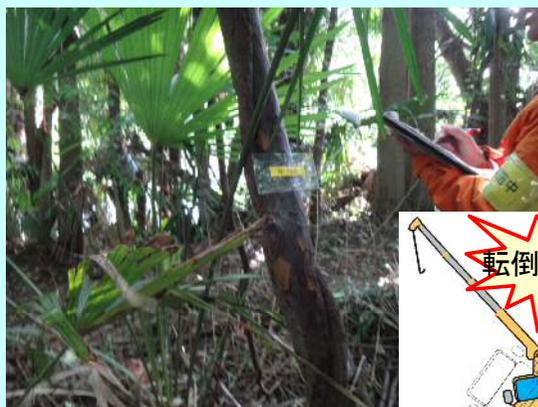
樹林内は堤防の斜面であり、**安定したヤードの確保が困難**

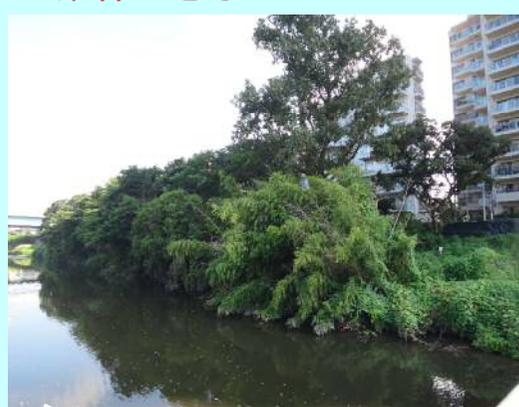
クレーンでの吊り下げに**川側に作業ヤードが確保できない**

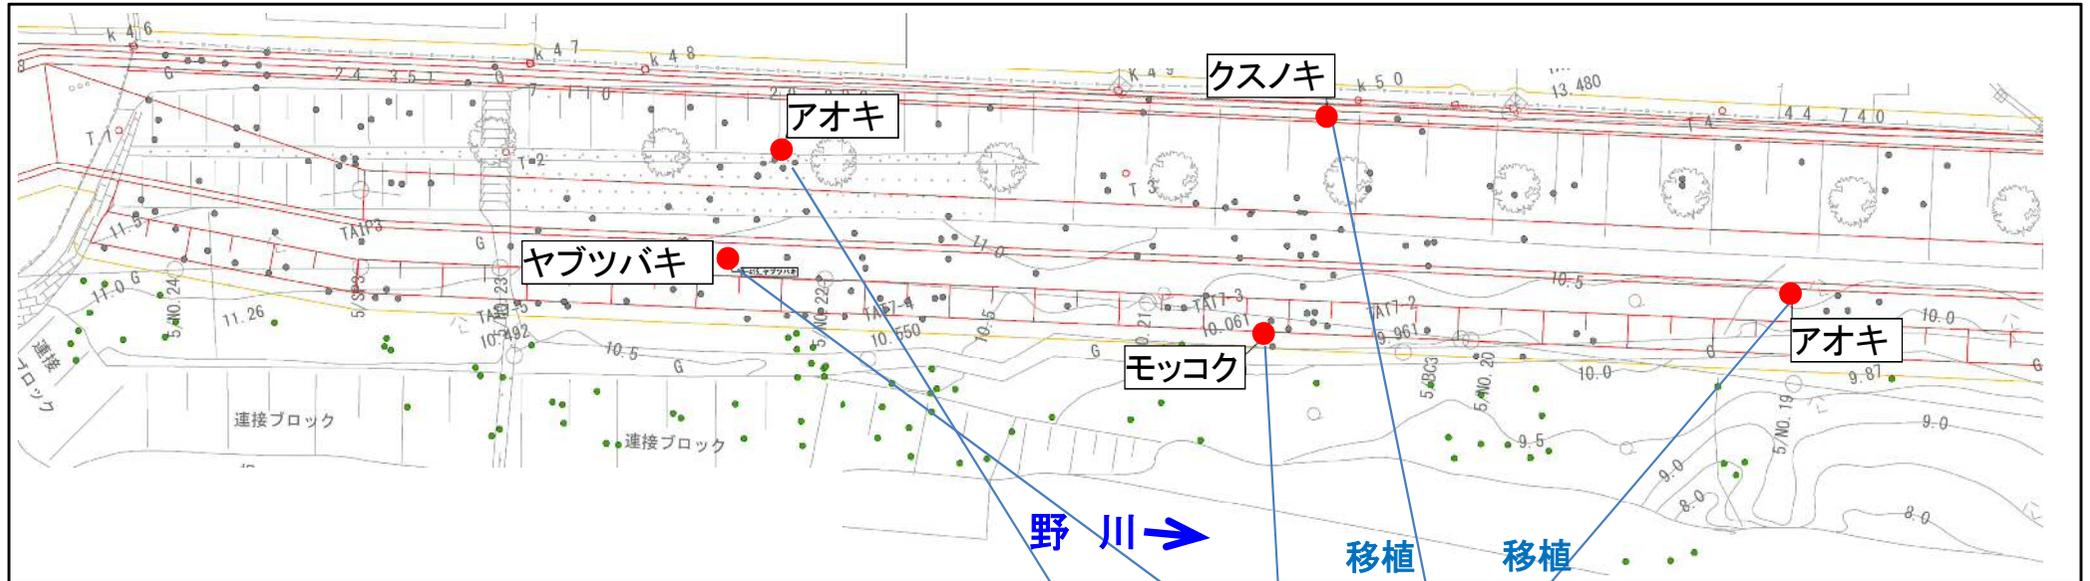
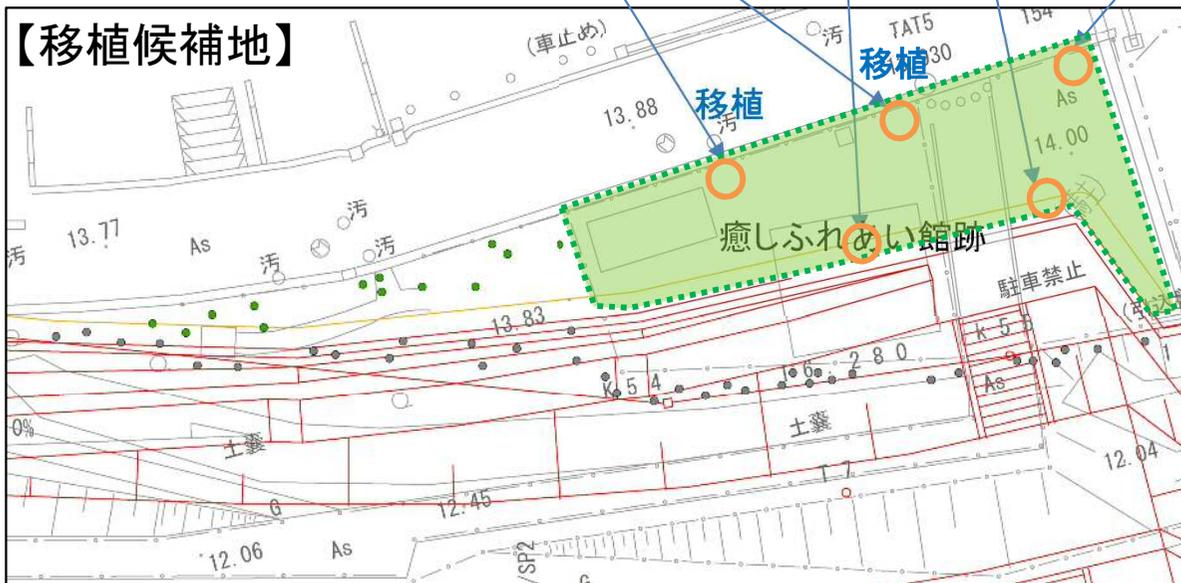
移植の場合、作業費用が1本あたり150万円程度が想定される。

移植可能な樹木としてアオキ(3.0m、2.2m)・モッコク(4.5m)・ヤブツバキ(2.3m)・クスノキ(3.1m)の5本を選定。

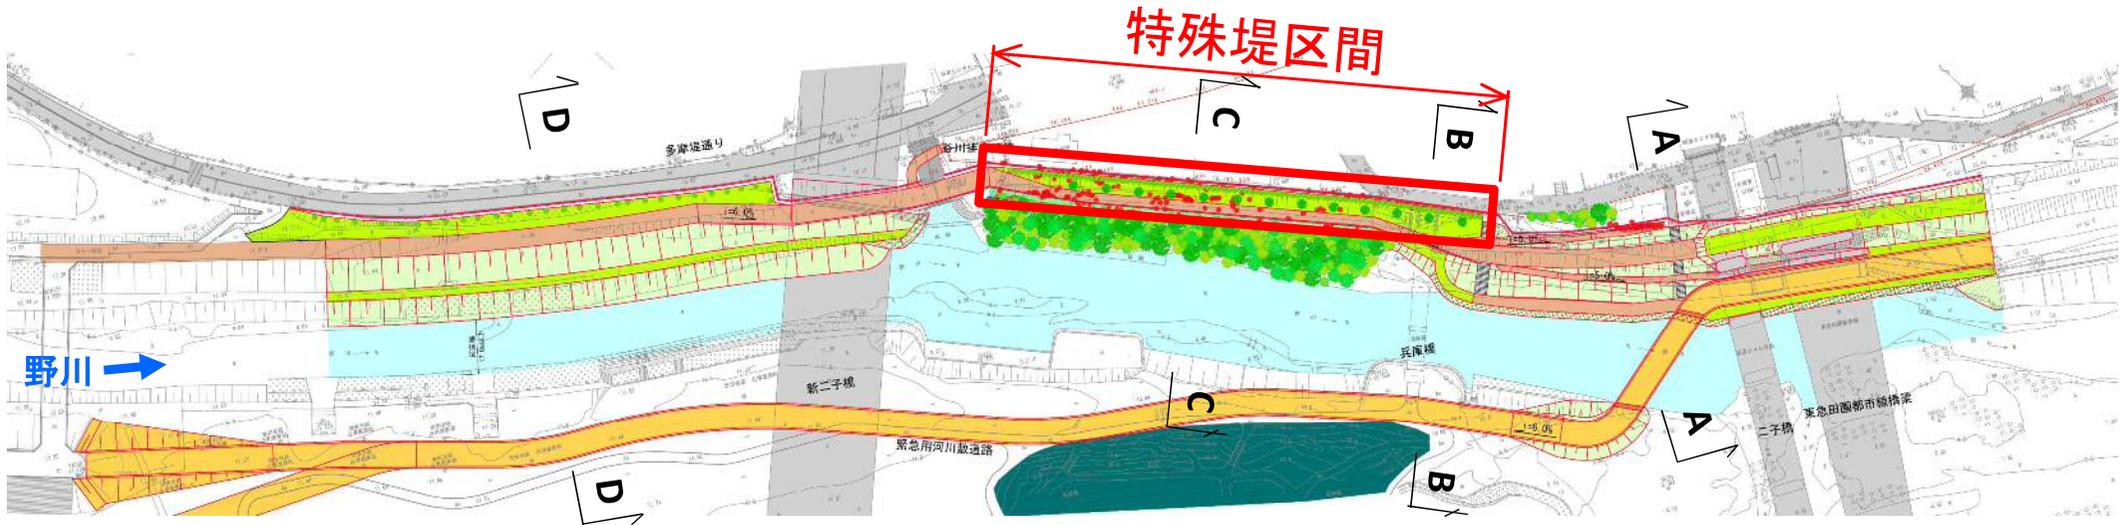
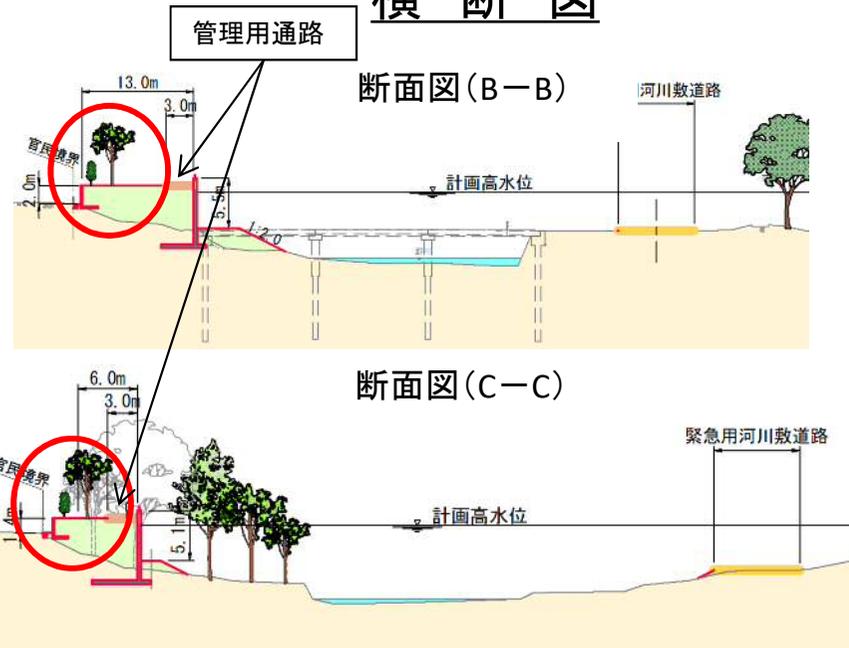
横断図

■ 特殊堤区間のプライバシー確保の植樹について (管理用通路と隣接地の間の平場部分)

- 目的：隣接する居住地のプライバシー確保のため、樹木を植樹するもの。
- 条件：A：目隠しの低木（2.5～3.0m連続）を列植、アクセントとして高木（6～8m程度10m間隔）
B：植樹場所は特殊堤の天端部分
C：根の深さ2～5m程度、幅2～5m程度
D：新規購入による（今回の移植可能樹木は質・量とも安定しないため使用しない）
