2020年度の維持管理活動

巡視結果

●2/26（金）の13:30～16:00に、堂本委員長及び運営事務局による自然再生地の巡視を行いました。結果の概要は以下の通りです。

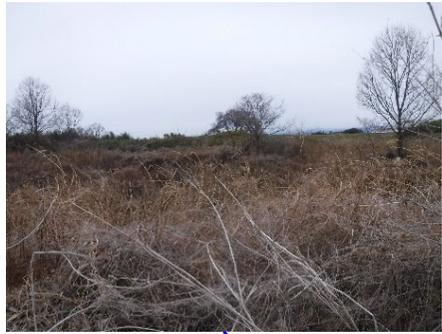
(1) 上池モトクロス場跡地整備地Aのハリエンジュについては、これまでの管理で再発生が抑制されていると考えられました。

1) (1) 上池モトクロス場跡地整備地Aのハリエンジュは抑制

1) 以下の箇所については、維持管理作業を省力化して良いと考えられました。（今回委員会で検討）

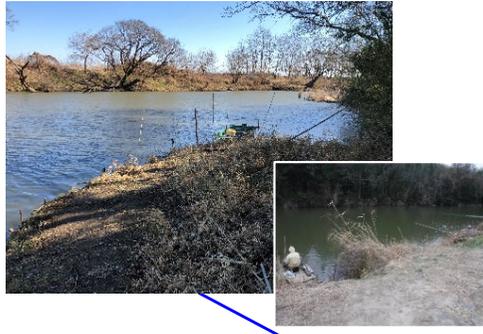
(1) 中池の不法釣り座の設置範囲が拡大し、水鳥等への影響が懸念される状態でした。

4) (1) 中池で不法釣り座・係留設置範囲が上流側に拡大

すでに使用されていないと想定される自然再生地側（旧流路の右岸側）の釣り座について、「撤去するデモンストレーション」をするなどの案が考えられます。

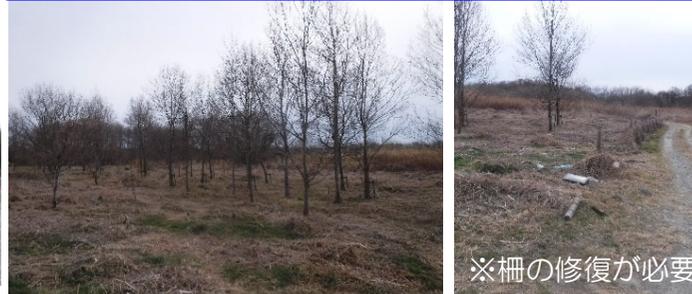
(2) 下池ハンノキ移植地（ミドリシジミ観察会会場）では、これまでの管理でシンジュの再発生が抑制されていると考えられました。

(3) 下池ハンノキ移植地（ミドリシジミ観察会会場）では、アレチウリ・クズの管理が必要と考えられました。

下池ハンノキ移植地は
1) (2) シンジュは抑制
2) (3) アレチウリ・クズの管理が必要

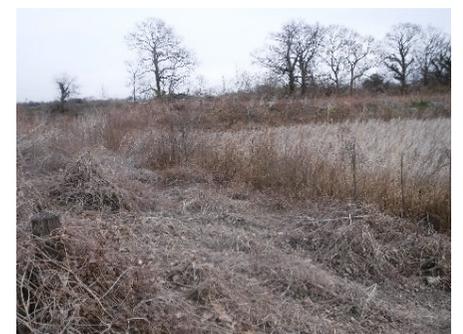
(1) 下池のサクラソウ移植候補地については、中池での取り組みが進捗するまでは見守ることが妥当と考えられました。

3) (1) 下池サクラソウ移植候補地は当面見守り

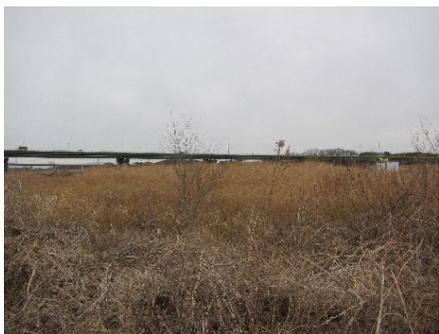
(2) 上池モトクロス場跡地整備地Aについては、法面がオギに覆われ、目標種が生育できない状態になっていると考えられました。

2) (2) 上池モトクロス場跡地整備地Aの目標種が消失

目標種の再生や導入について、まずは試験を行った上で、将来的には地域連携で進めることが考えられます。

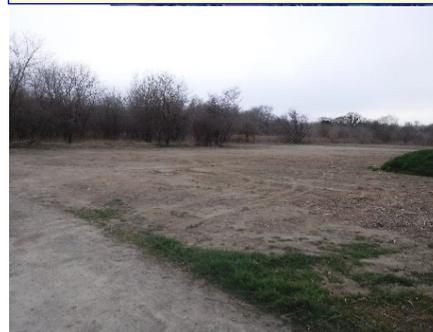
(2) 下池については、ハンノキの幼木が発生できていないと考えられました。

(3) 下池の仮置き土砂の搬出跡地の管理方針設定が必要と考えられました。

4) (2) 下池でハンノキ幼木の発生がみられない

4) (3) 下池仮置き土砂搬出跡地の管理方針が必要

種子採取からの苗木育成など、幼木確保の方法を考える必要があります。

面積が広いため、乗用草刈り機が保有できればこれで現状を維持し、地域連携により少しずつ在来植生の再生を進めることが考えられます。

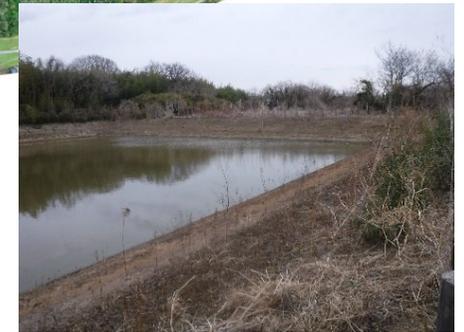
(2) 下池整備地については、移植に適した幼木が無く、水面も形成されていることから、当面は見守ることが妥当と考えられました

3) (2) 下池整備地は当面見守り
