# 未就学児を中心とした子供が利用する経路の交通安全対策について

早見 侑祐

関東地方整備局 大宮国道事務所 交通対策課 (〒331-9649 埼玉県さいたま市北区吉野町1-435)

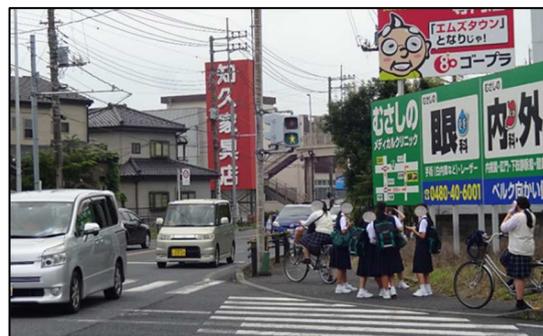
写真-1 交通安全施設がない交差点例

(1)を踏まえ、大宮国道事務所では、令和元年度に管内における未就学児が日常的に利用する経路となっている交差点や歩道単路部について、道路管理者や警察等の関係機関と合同で緊急安全点検を実施した。写真-1のような場所では、ボラードや防護柵等の交通安全施設が無く、車両の進入を防止できない状態となっている。この状態では、車両が事故などの拍子で歩道内へ進入してしまう可能性があり、歩行者への危険が潜んでいると考えられる。

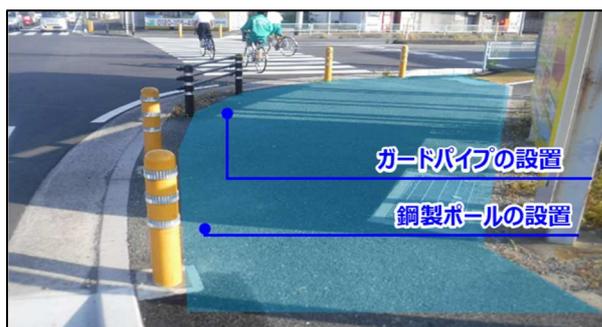
写真-2 対策内容のイメージ

緊急安全点検を踏まえ、対策内容として、管内14箇所  
の交差点で、歩道内への車両の進入を防ぎ、歩行者を守

ることを目的としたボラードやガードパイプの設置を行うこととした（写真-2）。

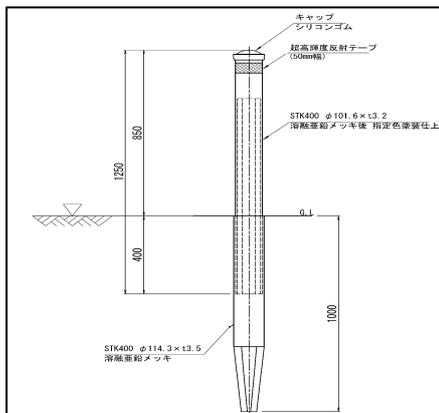
図-9 ボラード 土中式基礎

検討・設計をしていた段階では、2. (2)での検討結果より、使用することを想定していたボラードの市成品は土中式基礎のみであった。

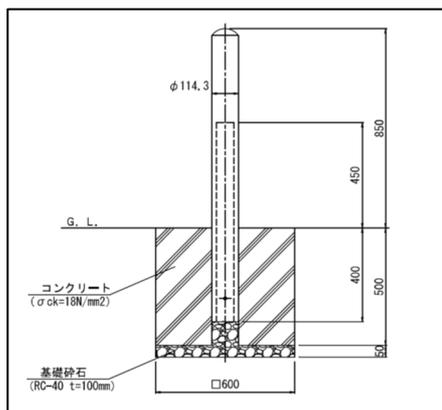
図-10 ボラード コンクリート基礎式

しかしながらその後、同程度の強度性能でコンクリート基礎式の製品が市成品として登場した。図-10に示すように、基礎深さが0.5mであり土中式基礎と比べ、約半分の根入れ深さで設置できることから、コンクリート基礎式で対応可能な箇所はコンクリート基礎式のボラードで対応する方針とした。コンクリート基礎式は土中式基礎と比べ横幅はとってしまうため、試掘から判明した埋設物の位置や深さと照らし合わせ、適宜使い分けた。

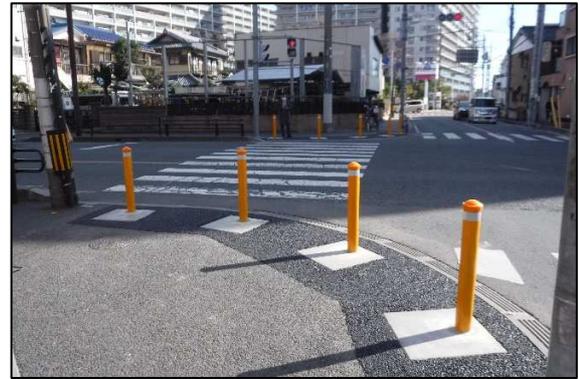
写真4 ボラード設置完了箇所の状況

令和3年2月頃より順次施工を開始しているところであり、写真4は完了箇所の一例である。令和3年3月時点でこの施工箇所からも道路利用者から、通行の邪魔だと

いった苦情は寄せられていない。完了後の現場を確認しても、自転車利用者を含め、さも昔から設置されていたように普通に通行している様子が窺えた。また、子連れの方からボラードに対し、これで安心だという声も聞こえる場面もあった。
