画像解析技術による車両の挙動検知について

関東地方整備局 高崎河川国道事務所 防災課 (〒370-0841 群馬県高崎市栄町 6-41)

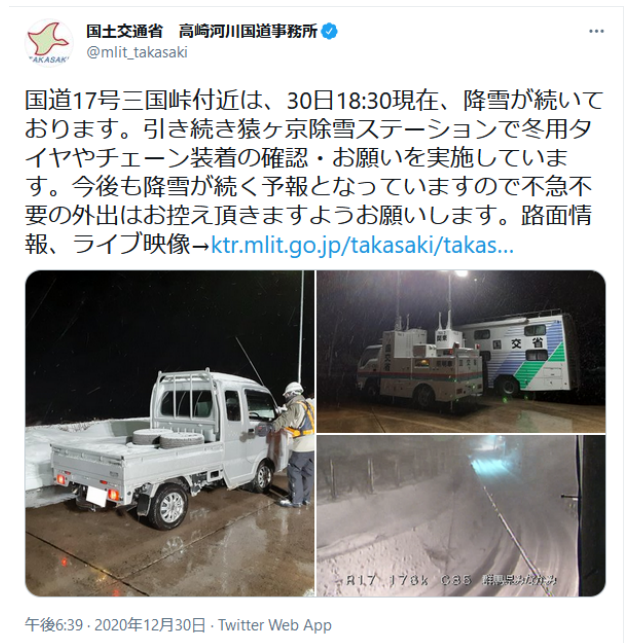
図-1 高崎河川国道事務所の Twitter

高崎河川国道事務所が管理する国道 17 号、国道 18 号は利根郡みなかみ町及び安中市松井田町など冬期に積雪のある地域に位置しており、それぞれ新潟県、長野県に抜ける峠道であるため、積雪時には車両スタックが発生することがある。車両スタックは対応が遅れると大規模な渋滞を招くことになるが、早期に発見できればスタック車両の撤去や除雪車の出勤など対応、また道路情報板や SNS による迂回路等の情報提供 (図-1) を行うことが可能となる。

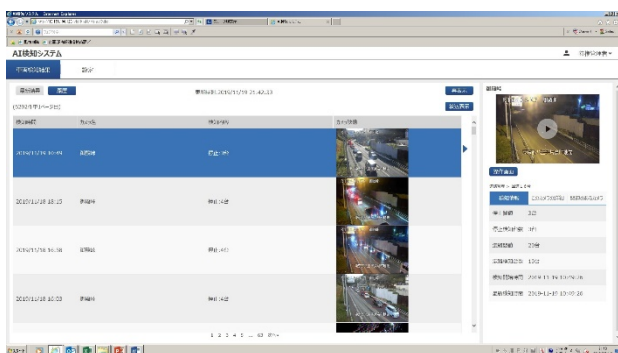
図-2 運用監視画面

スタック車両の検知システムは、1台のカメラに対して10秒間（当初）映像を受信し、AIにより車両を検知、その後ロジックにて「停止」「混雑」の判定を行う。ロジックでの判定は、一定時間移動していない車両は「停止」と判定し、一定の数量以上の車両が存在すれば「混雑」と判定する。なお、カメラ全台を対象とすると確認サイクルが約1時間（190台×20秒）毎になってしまい、確認できない時間帯が長すぎるため、対象カメラは積雪が多い国道17号及び国道18号の山間部を選定した。スタック車両検知システムの監視画面を図-2に示す。画面上へのポップアップとアラーム音にて監視員に知らせる仕様となっている。

また付加機能として、停止または混雑を検知した際はその映像を自動保存することが可能である。これにより後に監視員が映像を再確認することやAIの再学習の教師データとすることも可能としている。

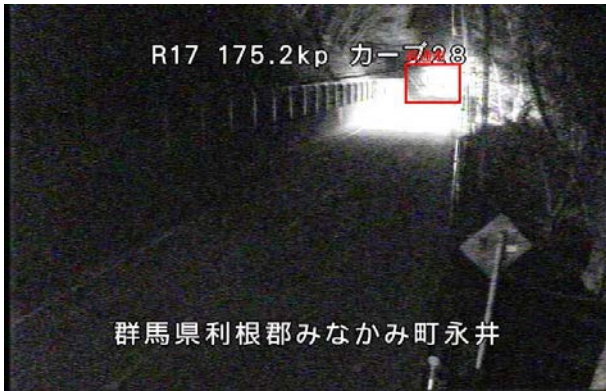
図-3 誤検知【夜間照明灯】

一方で再学習モデルにおいても誤検知する事例を図-3に示す。図-3は夜間、道路照明灯の反射を車両のヘッドライトとして認識し「車両」と誤検知してしまっている事例である。この画像は目視でも車両の有無についてやや見分けが付きにくい画像である。学習の段階で夜間の車両画像も相当数を教師データとして用いた結果この判定をしているので、こういった事例は今後さらに車両の学習を繰り返していても改善することは難しい。

よって、令和2年度は映像受信時間の設定及び閾値の設定といった運用面での課題解決に取り組んだ。

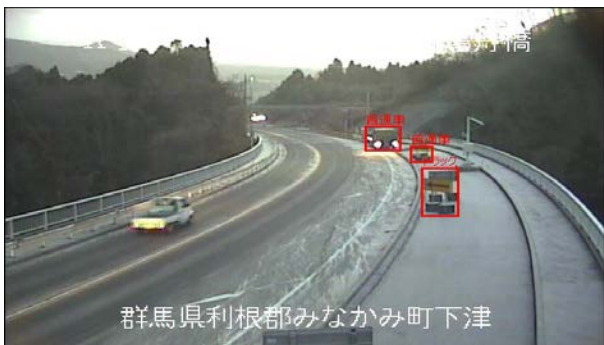
図-4 誤検知【標識】

映像受信時間の設定を変更しても発生する誤検知については、閾値の設定変更を行った。具体的な誤検知例を図-4 に示す。図-4 は常設の標識を車両と誤検知している事例である。このような誤検知による停止通報過多を防止するため、対象カメラ全台において閾値を 3 台に設定した。

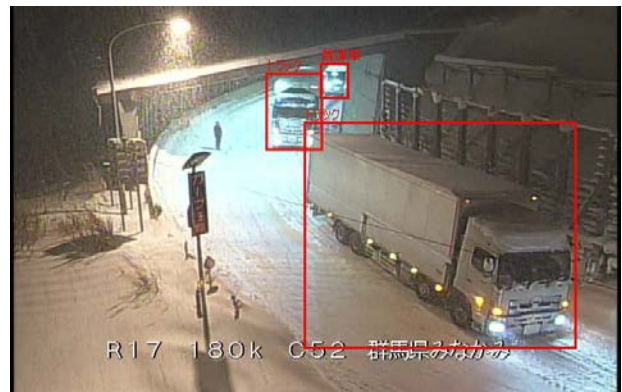
図-5 カーブ 52 スタック検知

令和 2 年度において、群馬県北部の大雪に伴う正検知の事例を図-5 及び図-6 に示す。図-6 は国道 17 号カーブ 52 及びカーブ 33 において、事故発生と停止車両を検知した事例である。両事故ともシステムは「停止」を検知しており、スタック検知の有効性を示した結果となった。

カメラ毎の閾値設定の一例を表-4に示す。標識等のないカーブ 33 (図-5) カーブ 58 (図-6) では閾値を1台に設定し停止車両1台目で検知するようにした。また、北の牧橋 (図-7) では常設の標識を停止2台と誤検知している。従って、停止1台目を検知するために、閾値を3台に設定した(標識2台+停止車両1台)。
