氾濫解析による霞堤・二線堤の効果と課題

¹関東地方整備局 甲府河川国道事務所 調査第一課 (〒400-8578 山梨県甲府市緑が丘1丁目10-1)

キーワード 氾濫解析, 霞堤, 氾濫戻し, 土地利用, 流域治水

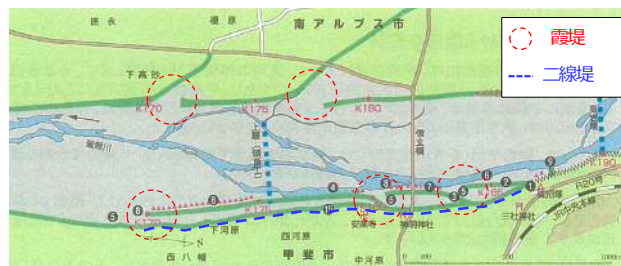
釜無川左岸K-182付近の堤防等状況図

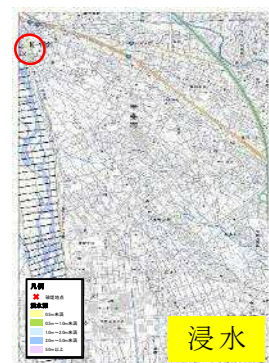
図(4-2) 25mメッシュでモデル化

上図は、富士川流域でも代表的な釜無川左岸に整備されている霞堤・二線堤付近の箇所、破堤が生じた場合に想定される浸水区域を示したものである。

図(4-2)は、25mと細かなメッシュで堤防を再現したことから、本堤と、霞堤・二線堤を別々のモデルとして再現され、氾濫流の多くは河川へ戻り、市街地に流出することがない結果となった。

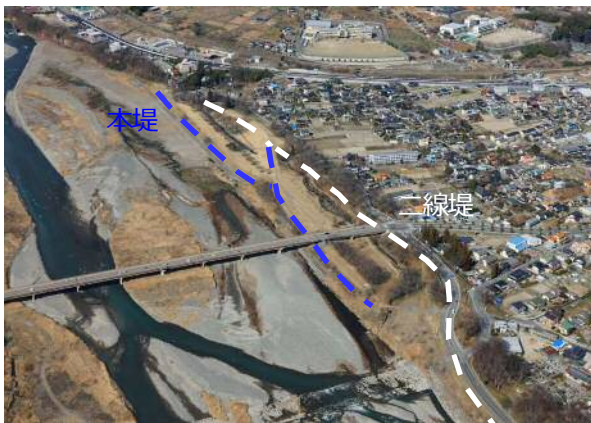
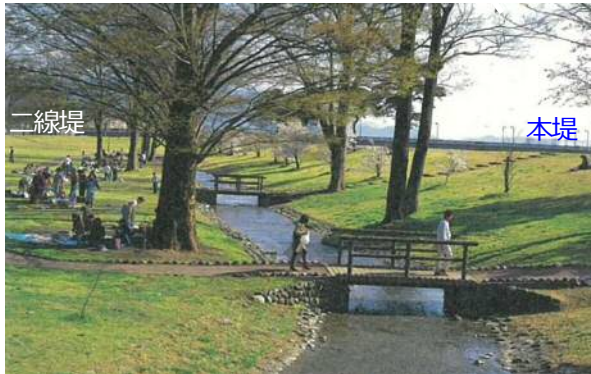
今回検討した箇所は公園等としては利用されている（下図）ものの、家屋等が存在しない場所であったため、霞堤内に氾濫流が流入しても近隣住民の生命、財産に大きな被害が生じないものと考えられるが、各霞堤施設毎の地形により氾濫の状況は異なるものと考えられる。また、土地の利用状況が霞堤としての機能を受け入れられる（遊水を許容する）状況となっている必要がある。

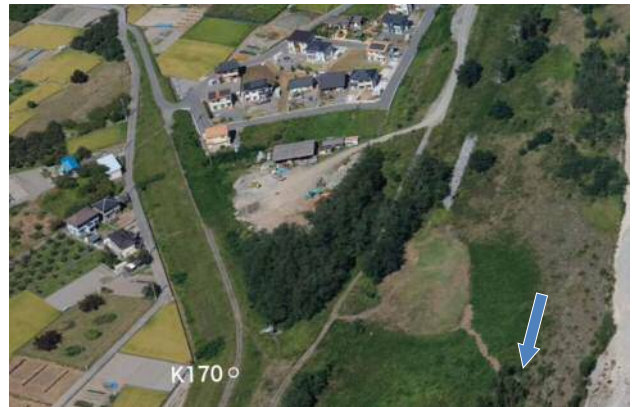
釜無川右岸K170付近の状況

霞堤エリア内の宅地等開発に伴い開口部が盛土により閉じられている施設

整備した霞堤付近が開発され、洪水時に遊水となる土地付近に住宅が存在する箇所が点在する。これらの箇所については、現状を把握し、洪水規模に応じて生じる効果またはリスクを定量的に把握し、関係自治体・地域住民へ周知を行い、必要に応じてまちづくりの中で土地の利用方法を検討する必要がある。
