# 東京国際空港におけるエプロン舗装の 維持に関する課題への対応

関東地方整備局 東京空港整備事務所 第二建設管理官室 (〒144-0041 東京都大田区羽田空港3-3-1)

東京国際空港ではターミナルエプロンにPC舗装を採用している。地盤沈下に対し、舗装版を油圧ジャッキで所定の高さに持ち上げた後、舗装版と路盤の空隙を充填するリフトアップ工を実施してきた。現在、航空機荷重の作用等により、リフトアップ工に用いた充填材が変形・破損し目地等から噴出することで、PC舗装版下に空洞が確認されている。空洞化が進むと舗装版の変形につながり、空港運用に支障をきたす恐れがある。空隙充填の補修工事にあたり、新たに選定した充填材の現地条件下での有効性の検証したうえで工事に適用した。検証内容として、以下を確認した。(1)低温環境下の硬化、(2)薄層での充填、(3)限られた時間内での強度の発現

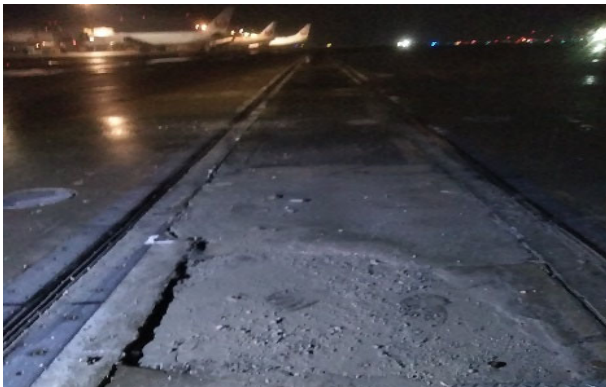
写真-1 ノロの噴出状況 (15番スポット)

しかし、現在ではこれらの充填材は、航空機荷重の作用や舗装版下へ雨などの水分の侵入により変形・破損が生じてノロ化し、航空機の走行によって舗装版がたわむことで流動して目地等から噴出している。(写真-1)それに伴い、舗装版下に空洞が確認されている。空洞化が進むと舗装版の変形につながり、さらに破砕に至ると空港運用に支障をきたす恐れがあるため、空洞箇所の空隙を充填する補修を早急に行うことが求められている。

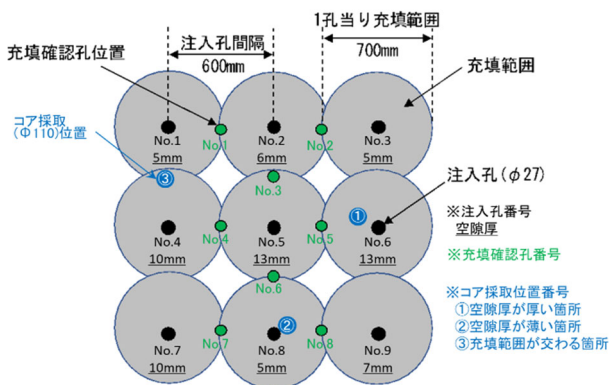
図-5 空隙厚測定結果・コア採取位置図

試験施工箇所の舗装版下の空隙厚を9点の注入孔から測定した結果、5～13mmであった。(図-5) また、滞水状態であることを確認した。

試験施工の翌日に、施工前の空隙測定結果を元に決定した3地点でコア削孔を行った。(図-5) 採取したコアから、エポキシグラウトが施工前の空隙測定結果とほぼ同じ充填厚もしくはそれ以上で充填されたことを確認した。特に図-5の地点①で採取したコアは、エポキシグラウトが粉砕した既設グラウトを巻き込むように充填していた。(写真-4) このことから、空隙内が凹凸であったり、既設グラウト片が残置されていることが想定される現地状況下においても、エポキシグラウトの充填によりそれらが一体化し改良できるものと判断した。

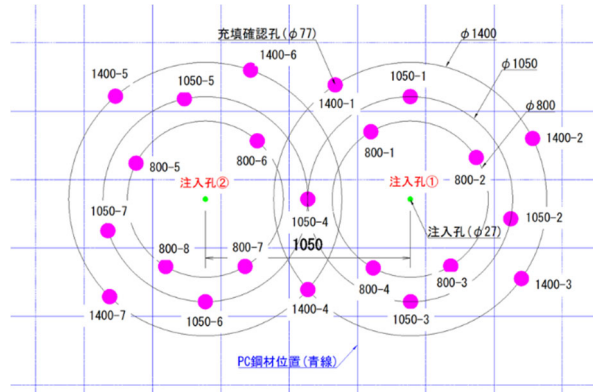
図-7 注入間隔検討 (追加試験施工)

そこで、現場では、補修工事のコスト削減を図ることを目的に、試験施工時に650mmで実施した注入間隔を広げることで注入のための削孔本数を減らせないか検討するための追加の試験施工を行った。(図-7)

追加の試験施工箇所の空隙厚は2~4mmと薄く施工に不利な状況だったため、充填確認孔より充填が確認できた1,050mmまでは補修工事において間隔を広げても充填可能と判断した。

その成果として、10番・15番スポットとE-8誘導路の3箇所(図-3)においてエポキシグラウトを用いて空隙を充填する補修工事を実施した。工事では、基本の注入間隔を1,000mmとして注入し、前項で述べた圧縮強度試験と硬化試験による品質確認と、充填確認孔からエポキシグラウトが所定の範囲まで充填されていることを目視で確認して、補修を完了した。
