道路側越境樹木に係る行政代執行の適用

相武国道事務所管理第一課 専門官 吉本 健

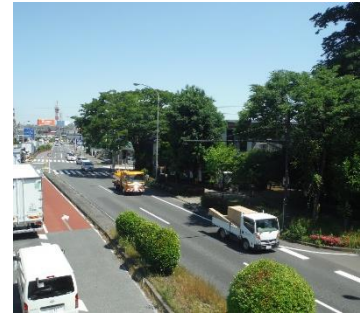
写真1 代執行前の国道側の状況

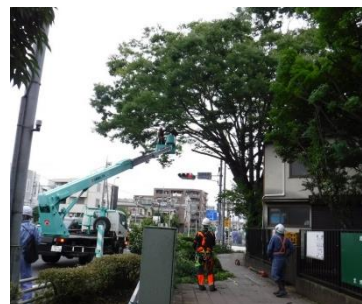
写真2 代執行中の国道側の状況

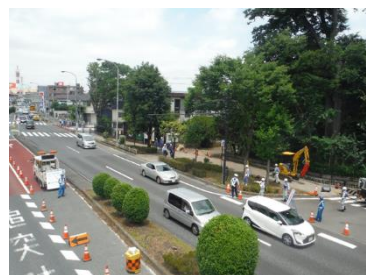
写真3 代執行中の国道側の状況

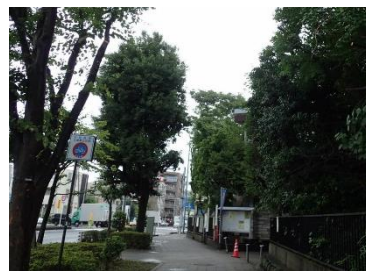
写真4 代執行後の国道側の状況
