横浜湘南道路トンネル技術検討会  
議事要旨

# 横浜湘南道路トンネル 技術検討会

シールドマシン支障物（鋼材）接触事象と今後の対応について

国土交通省 関東地方整備局 横浜国道事務所

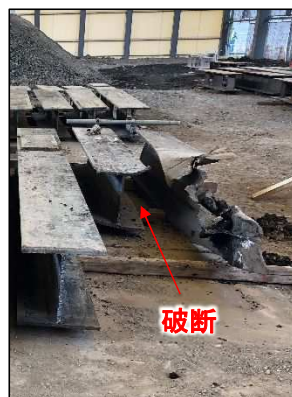
### <模式図>

- 河川区域内で予め確認できなかった地中に残されていた支障物（鋼材）に接触し、令和元年11月よりシールドマシンが停止。
- 支障物（鋼材）は、交差する施設管理者が所持する施設管理台帳に記録が無く、予見出来ないものであった。
- 工事に支障となった13本の鋼材の引抜きを実施したが、3本が破断し地中に残存。

- 深さ約30mのライナー立坑を設置して、残存した支障物（鋼材）を回収し、シールドマシン面盤前に無いことを確認。
- ライナー立坑埋め戻し作業を5月23日までに完了し、現在シールドマシンの掘進の再開に向けた準備中。

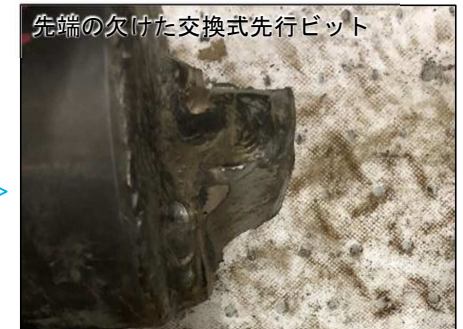
交換式先行ビット

- ①地山の掘削を担う交換式先行ビットは、損傷したものを全て交換済み。
- ②土砂をシールドマシン内に取り込む固定式ティースビットは、損傷はあるものの土砂取り込みは可能。
- ③交換式先行ビットのバックアップを担う固定式先行ビットは、交換式先行ビットが健全な状態であるため、当面の掘削については問題無し（ただし、回転立坑等で再度点検を実施し、必要に応じ交換作業を実施）

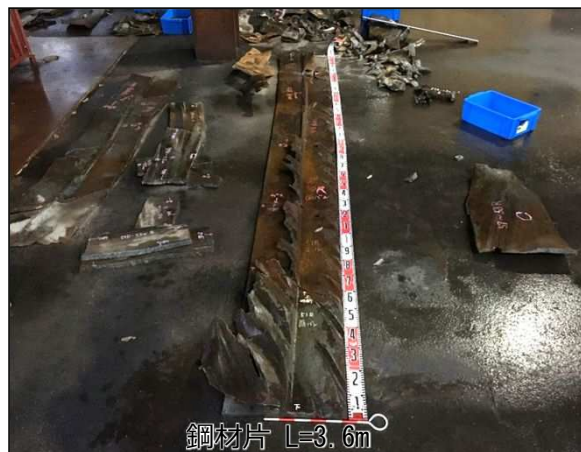
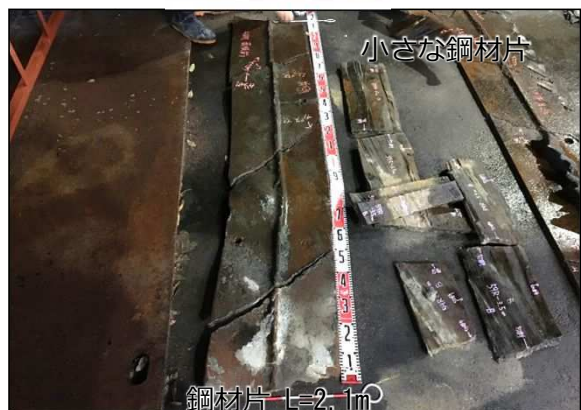
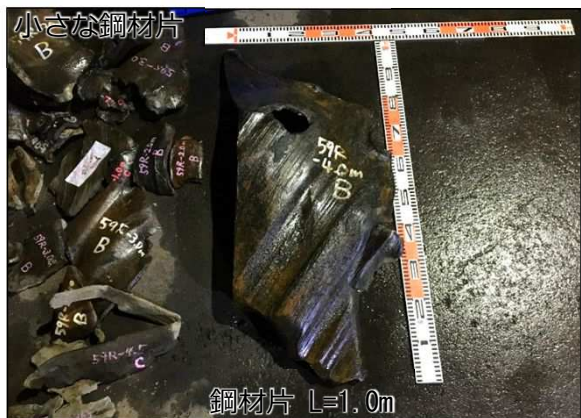
地中から撤去した鋼材の一部

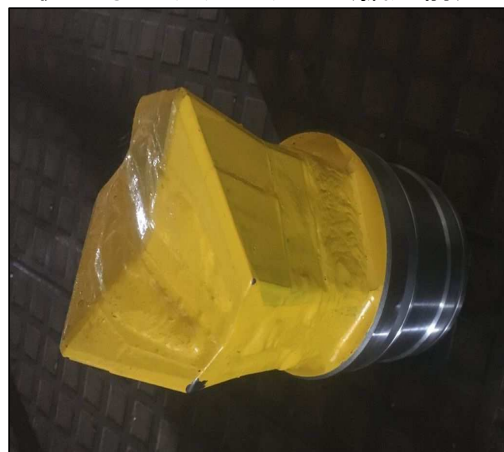
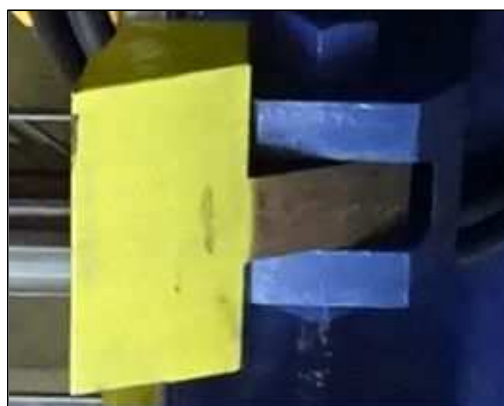
健全なカッタビット（掘進前）

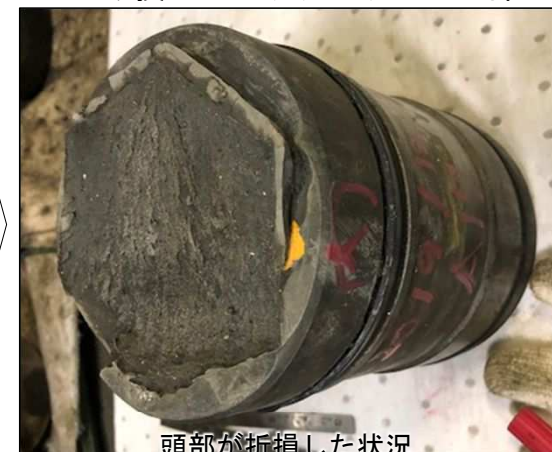
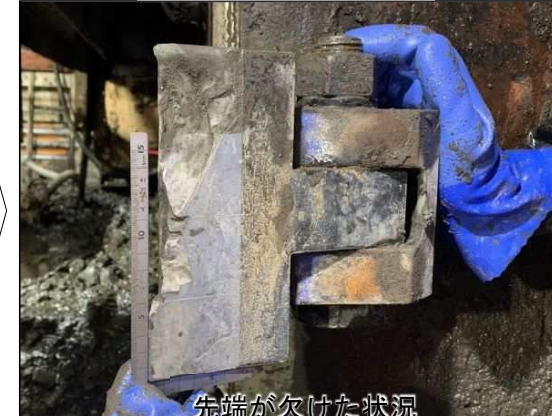
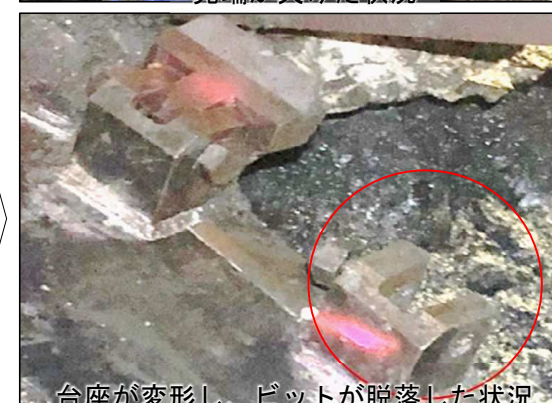
破損したカッタビットの一部

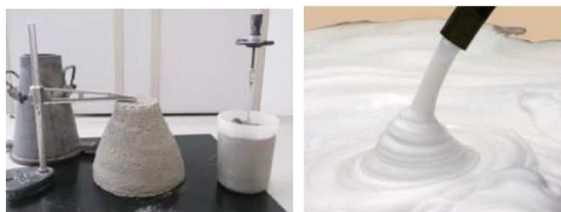
○掘削土砂の止水性・流動性確保のため、土質毎に添加材の配合試験を行い、最適な配合、注入率等を把握する。

写真. 添加材 材料配合試験の例
