大径木化した樹木への対応 に関する検討委員会

1. 1回目検討委員会を踏まえた対応方針の確認
2. 各段階の方針と対応の考え方
 - 2.1 第一段階: 建築限界の対応
 - 2.2 第二段階: 樹木による安全面の支障への対応
 - 2.3 第三段階: 落葉等による維持管理上の課題への対応
3. 本検討委員会における結論と今後の検討委員会への展開

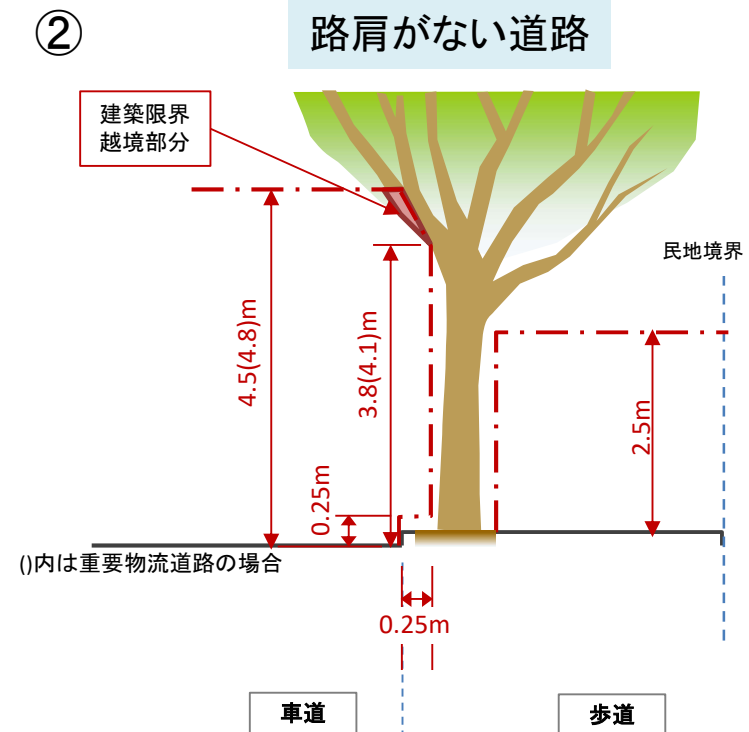
道路構造令(建築限界)第十二条 解説

- 道路において、構造物等により車両や歩行者の交通の安全性・円滑性に支障をきたすことを防ぐため、構造物を配置してはならない一定の幅、一体の高さの範囲を、建築限界として定めている。
- 設計車両の規定における「普通自動車」「セミトレーラー連結車」の高さ3.8mに、車両の揺動等に対応する余裕高さを考慮し、4.5mの高さを規定している。
(重要物流道路である普通道路では4.8m、小型道路では3m)
- 路肩に車両が進入するとき、低速もしくは停車していることが基本であるため、路肩においては、余裕高さは考慮せず3.8mまで高さを減ずることを認めている。

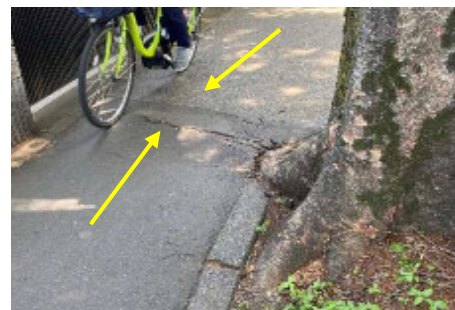
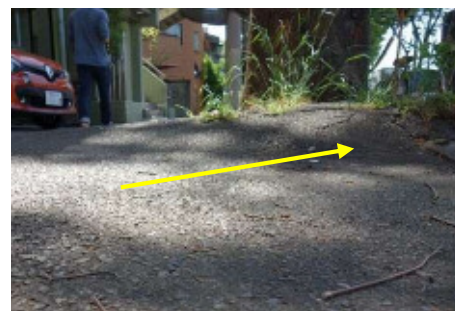
根上による横断方向・縦断方向の急勾配が発生

- 狭小区間では有効幅員1.5m以上確保を原則としているが、一部大径木の根系肥大によって幅員が圧迫
- 根上によって舗装が盛り上がり横断方向・縦断方向の急勾配が発生
- 根系による縁石持上げにより段差が発生

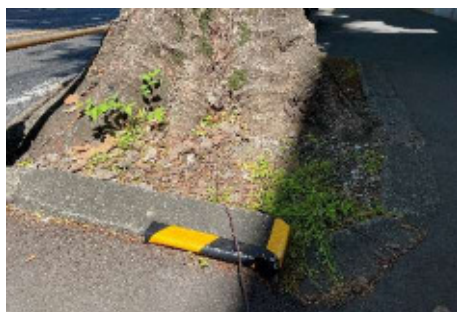
縁石の持上げによる段差(写真は注意喚起のテープ添付)

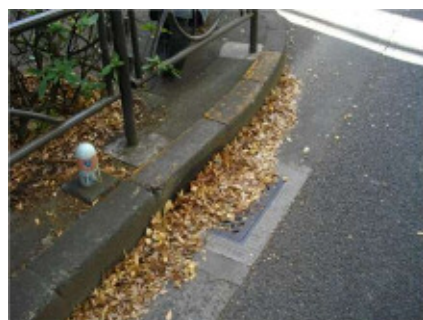
排水施設への落葉の堆積

- 落葉による排水施設の詰まりから起こる道路冠水
- 落葉による住民からの撤去要望
- 枯枝の落枝
- 枝の伸長による民地への越境

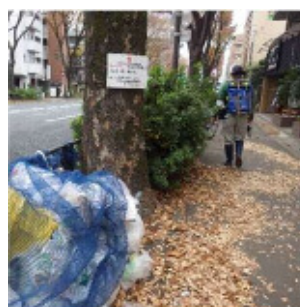
清掃しきれない落葉

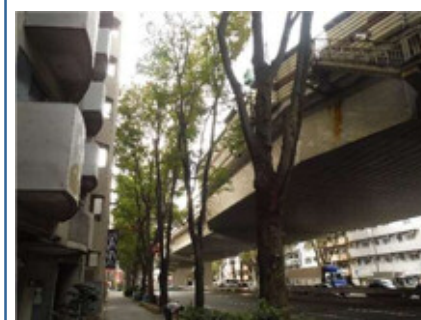
狭い歩道で民地越境が起きやすい状況
