河川管理レポート 2020

烏・神流川

国土交通省 関東地方整備局
高崎河川国道事務所

台風19号による被災後の復旧状況

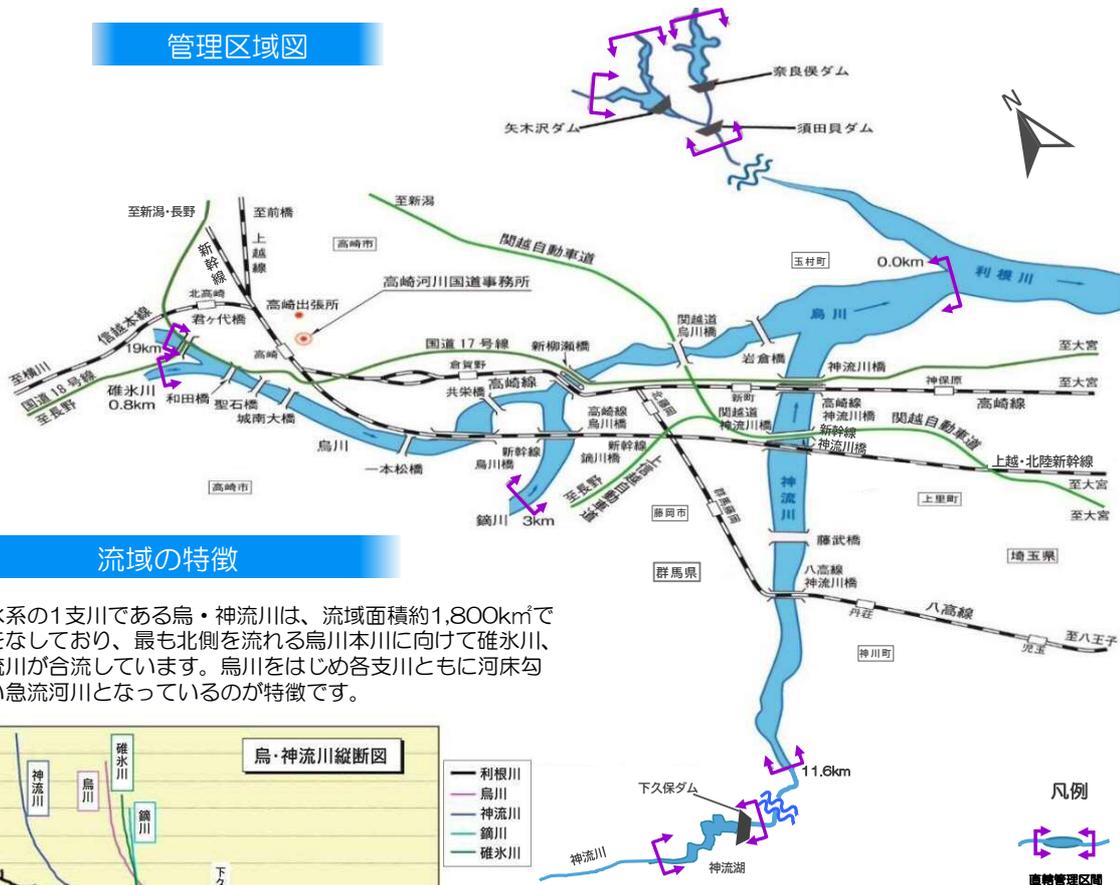
管理区域図

高崎河川国道事務所では、烏川、神流川、鎗川及び碓氷川の直轄管理区間に加え、ダム区間である下久保ダム、矢木沢ダム、奈良俣ダム、須田貝ダムの40.5kmも直轄管理区間として管理しています。

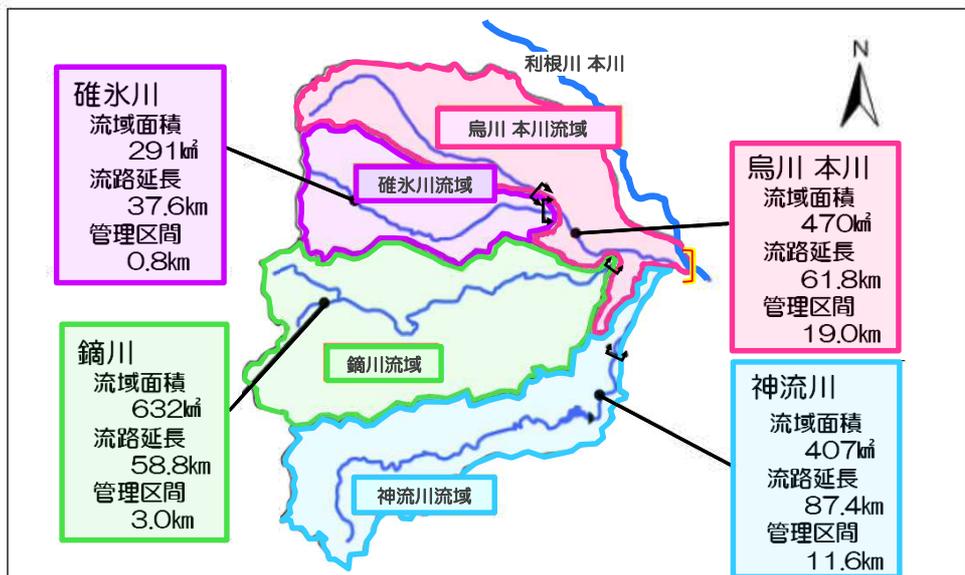
烏川流域図

利根川水系の1支川である烏・神流川は、流域面積約1,800km²でほぼ円形をなしており、最も北側を流れる烏川本川に向けて碓氷川、鎗川、神流川が合流しています。烏川をはじめ各支川ともに河床勾配が大きい急流河川となっているのが特徴です。

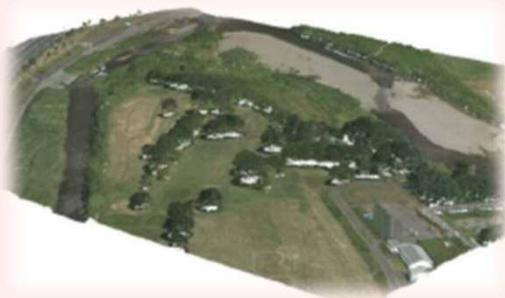
河川の現状を把握するための基礎資料として、航空レーザー測量を実施しました。ヘリコプターからレーザーを照射し、河川の中の地形を連続的に計測し、3次元の地形データを作成しました。

調整要基準点

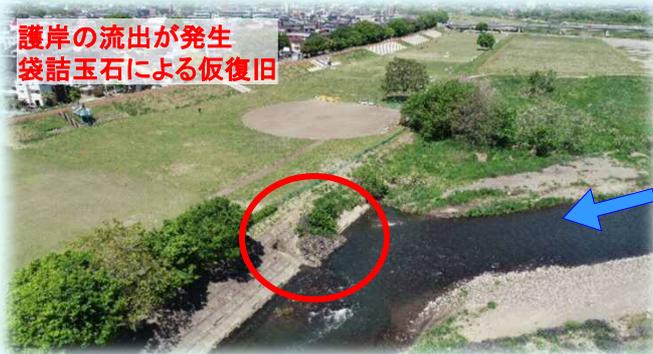
中でも、烏川の石原地区、倉賀野地区では、護岸の流出や背面土砂の吸出しが生じており、大きな被害を受けました。

【写真：烏川右岸石原地区の被災状況】

さらなる大きな被害を防ぐため、令和2年度に護岸の復旧工事を実施しました。

この工事では、被災した護岸を一度撤去し、その後新たに護岸ブロックを設置して、次の出水に対する備えを実施しました。

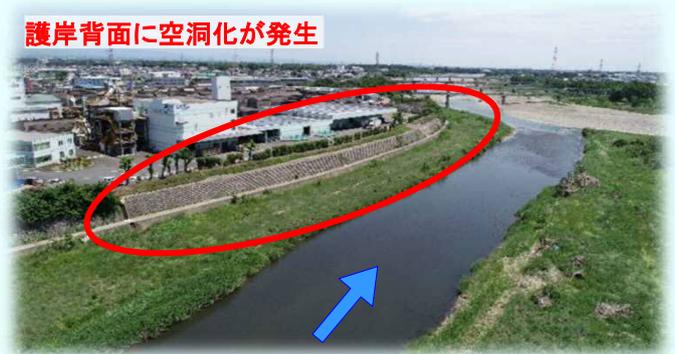
【写真：烏川左岸倉賀野地区の被災状況】

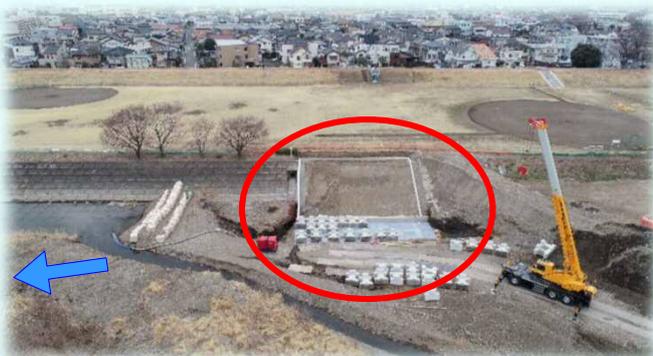
【写真：烏川右岸石原地区の復旧状況（工事中）】

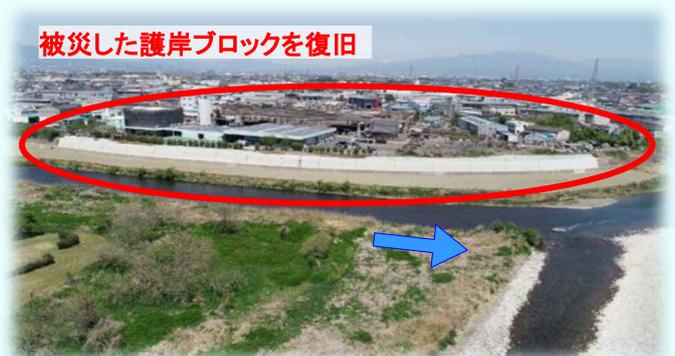
【写真：烏川左岸倉賀野地区の復旧状況（完成）】

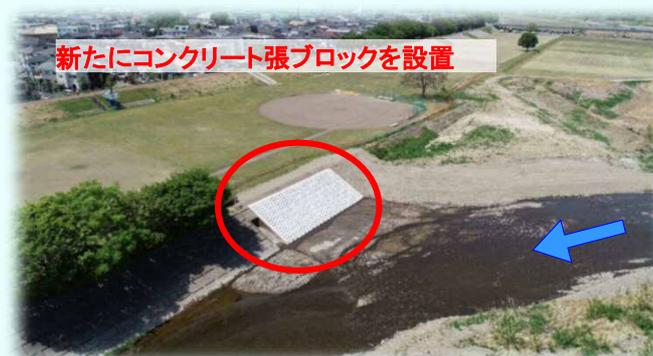
【写真：烏川右岸石原地区の復旧状況（完成）】

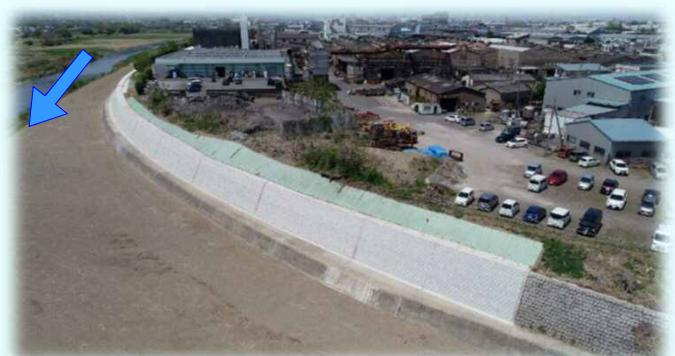
【写真：烏川左岸倉賀野地区の復旧状況（完成）】

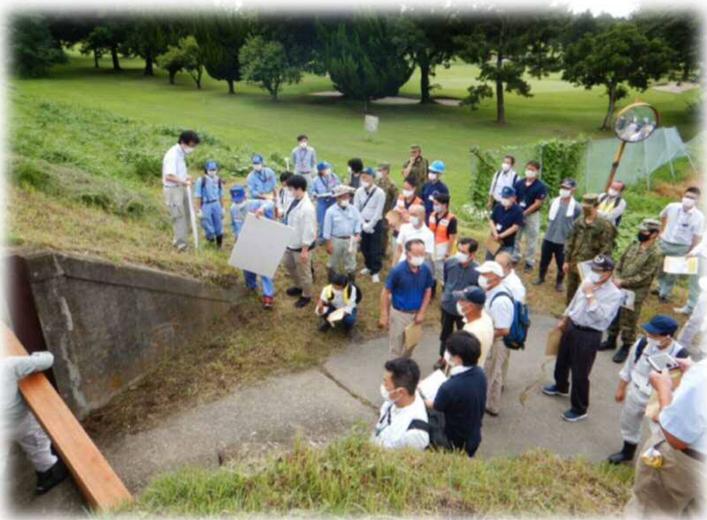
川井陸閘閉鎖訓練

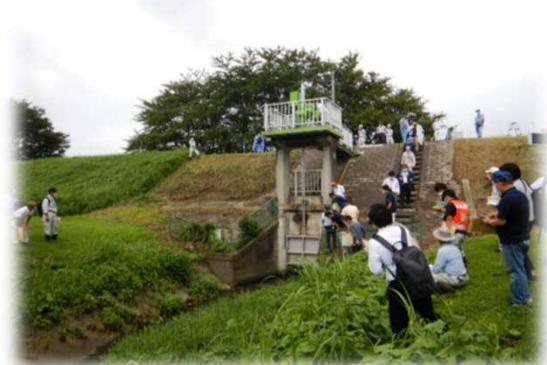
東堀樋管操作訓練
