**草津白根山（本白根山）  
火山噴火緊急減災対策砂防計画  
（基礎資料編）**

**令和 3 年 3 月**

**国土交通省 関東地方整備局 利根川水系砂防事務所**

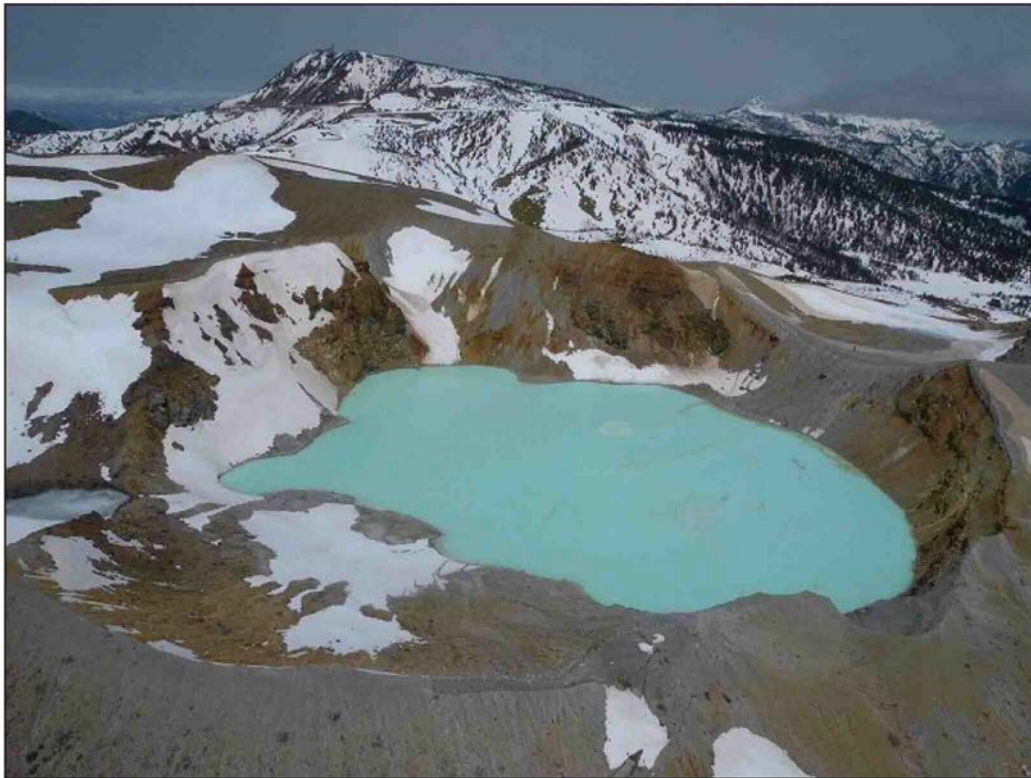
写真：湯釜の全景

南東側に低くなる第三紀火山岩からなる基盤山地上に、非対称に成長した成層火山。西端部の最高所付近に白根山・逢ノ峰・本白根山等の火砕丘群が南北に並び、それらから東・南方に、数kmの範囲は安山岩溶岩流の斜面、さらに下方数kmの範囲はデイサイトの火砕流台地である。安山岩・デイサイトのSiO<sub>2</sub>量は53.7～64.2 wt.%である。白根山火砕丘頂部には北東から南西に並ぶ水釜、湯釜、涸釜(かれがま)の3火口湖がある。

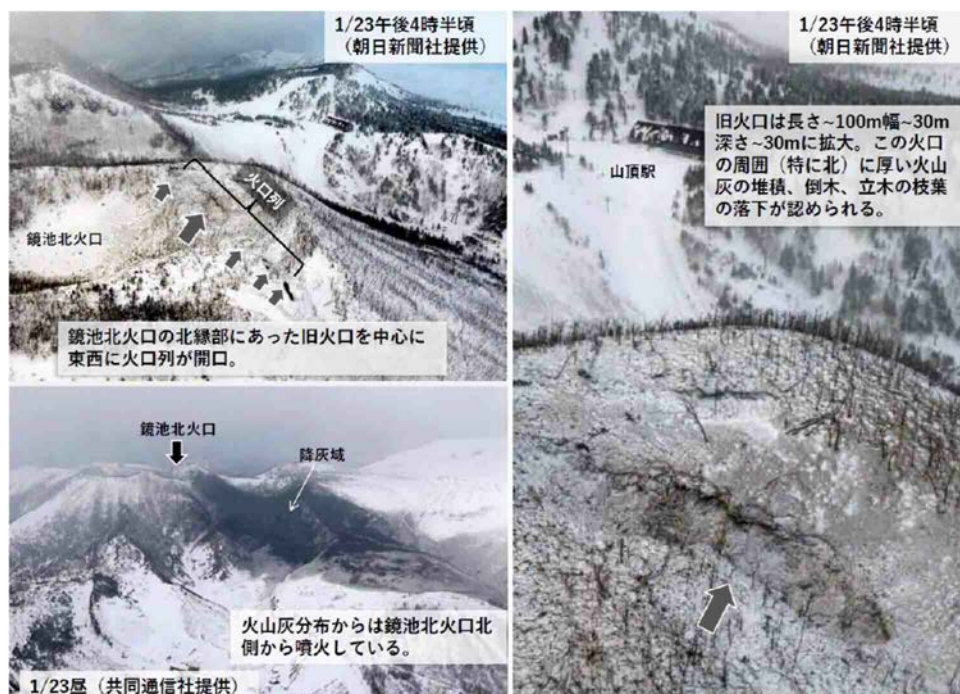
図 13 草津白根山 1 月 23 日噴火の火口域や降灰範囲

産業総合技術研究所は、本白根山噴火の火口位置を報道映像から推定した。火口は鏡池から北に約 500m 離れた鏡池北東の鏡池北火砕丘に形成され、山頂部（山頂部火口）とその西側山腹（西側火口）の 2 箇所に分れて火口が開いたことを示した。また、山頂部火口はほぼ東西に延びる火口列を形成しており、噴火はまず山頂部火口で始まり、西から東へ短時間で拡大し、その後西側火口が開いたと推定されることを示した。

本白根山で、平成 30 年 1 月 23 日、10 時 02 分頃に噴火が発生した。噴火直前（3 分前）に発生した傾斜変動を伴う火山性微動以外は、顕著な前兆現象は観測されなかった。噴火位置は、鏡池北火砕丘の火口北側（湯釜の南約 1.6km）を通り東西方向約 500m の範囲に分布する新たな複数の火口が主体と推定され、大きな噴石が 1km を超えて飛散した。
