川の市民情報

～河川の水質向上を目指して～

多摩川, 鶴見川, 相模川各水系の水質現況

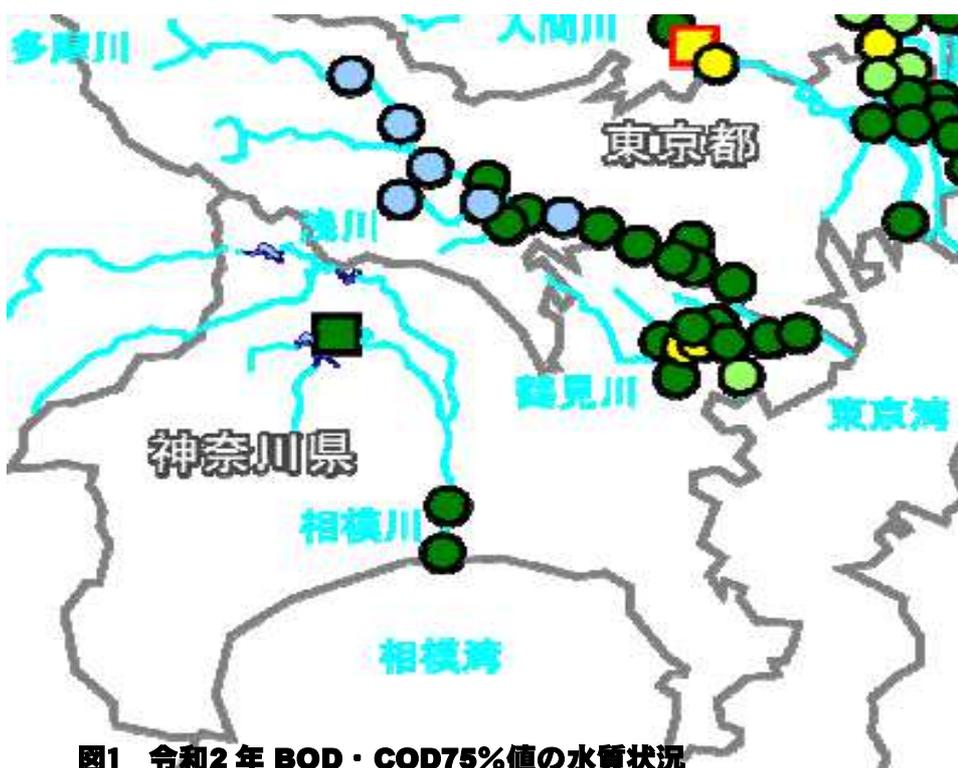
図1 令和2年 BOD・COD75%値の水質状況

1.○内の色はBOD75%値※(年間の日間平均値の全データを値の小さい順に並べたときの「 $0.75 \times$ データ数」番目の値)のランクを示す。
2.○は環境基準を満足していない地点である。

全国で毎年水質調査が実施されていますが、関東地方整備局でも昭和33年より調査を実施しており、今年、令和2年度の結果が発表されましたので、京浜河川事務所で行った河川の調査結果を中心にご紹介いたします。BOD、COD※値は、多摩川水系、鶴見川水系、相模川水系の調査全地点で環境基準※※を満足しました。図1、図2

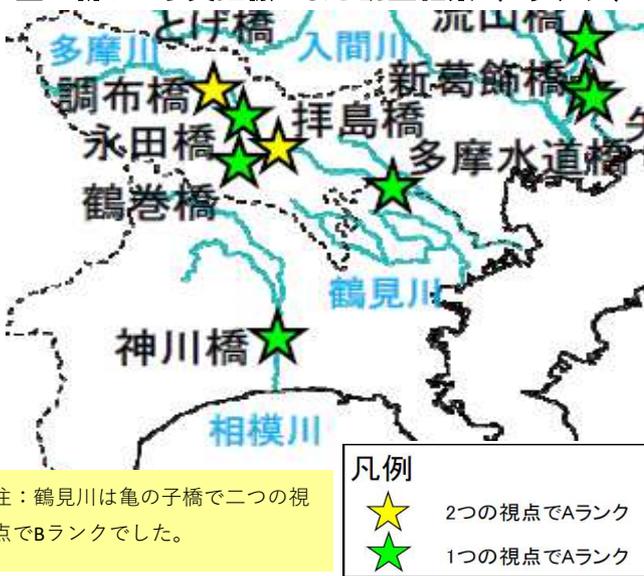
図2 新しい水質指標による調査結果 (Aランク)

→ 平成17年度から実施している「新しい水質指標による調査」では小中高生から延べ47人の参加を得て協働により「人と河川の豊かなふれあいの確保」「豊かな生態系の確保」「利用しやすい水質の確保」などの視点で調査を実施、多摩川調布橋、拝島橋で2つの視点でAランクでした。図2 水生生物による水質の簡易調査では、相模川神川橋、多摩川新二子橋などの地点で「Iきれいな水※※※」と判定されました。図3

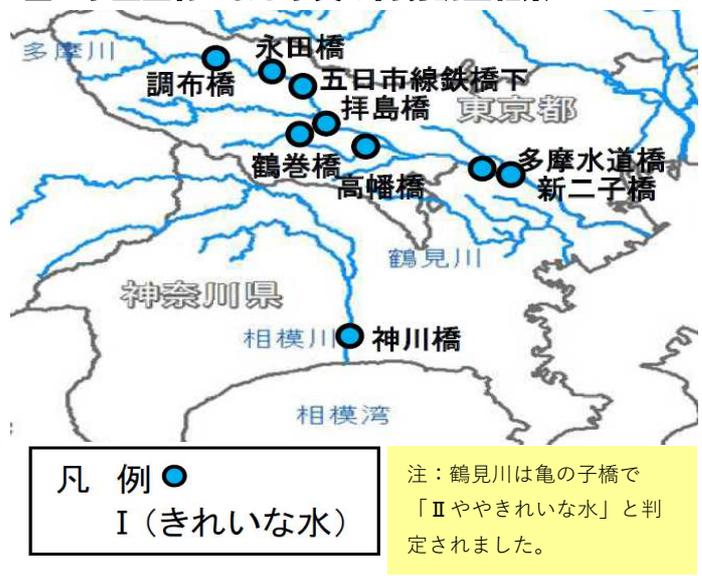
図3 水生生物による水質の簡易調査結果

※※※判定内容は「Iきれいな水」「IIややきれいな水」「IIIきたない水」「IVとてもきたない水」「判定不能」の5段階です。
