第24回 神奈川県移動性(モビリティ)向上委員会

最新の取組状況の紹介

- 国道1号親木橋交差点
- 国道1号藤沢バイパス出口交差点
- 国道357号東扇島中央交差点

令和3年8月24日

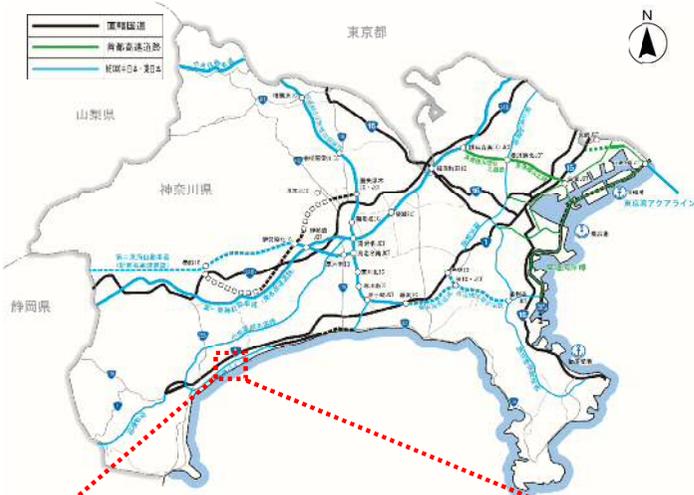
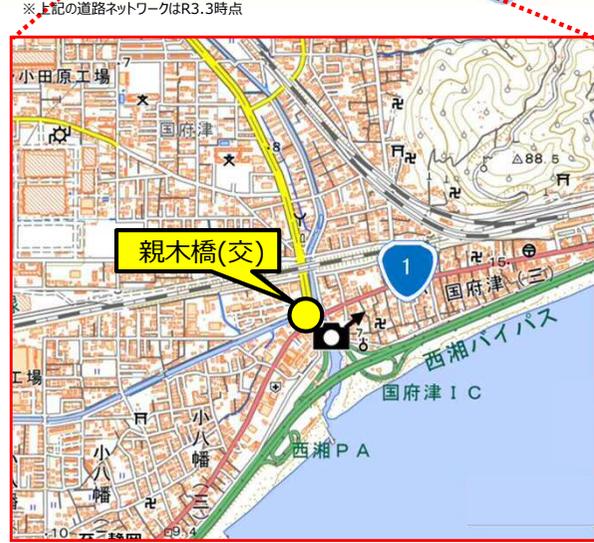
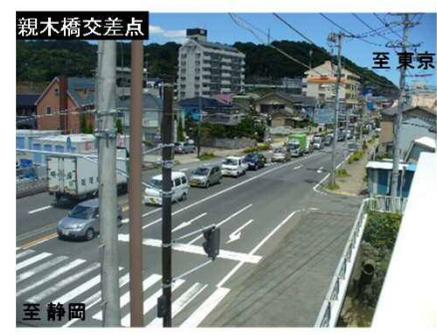
■位置図

- 国道1号親木橋交差点では、右折交通の容量不足により朝夕ピーク時を中心に渋滞・速度低下が発生し、交差点周辺で日常的に混雑が発生。
- このため、令和3年5月に国道1号(下り)において、県道72号側への右折車線延伸工事を実施。
- 渋滞状況のモニタリングなどを引き続き行い、上り線側の渋滞対策など、更なる対策の検討を進める。

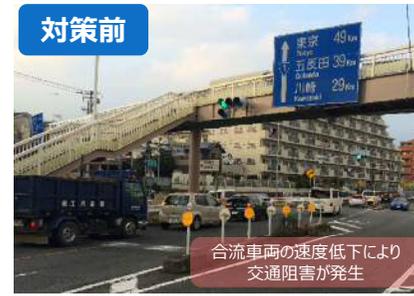
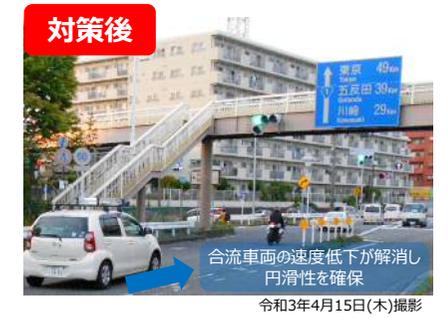
位置図

- 国道1号藤沢バイパス出口交差点では、国道1号(上り)と県道30号(戸塚茅ヶ崎線)江ノ島方面の合流による交通阻害によって特に夕ピーク時に渋滞・速度低下が発生し、交差点周辺で混雑が発生。
- このため、令和3年3月に国道1号(上り)において、県道30号(戸塚茅ヶ崎線)との合流車線延長工事を実施。
- 事業によって、交差点通過前後の旅行速度が向上しており、合流時の円滑性が改善されているものと推察。

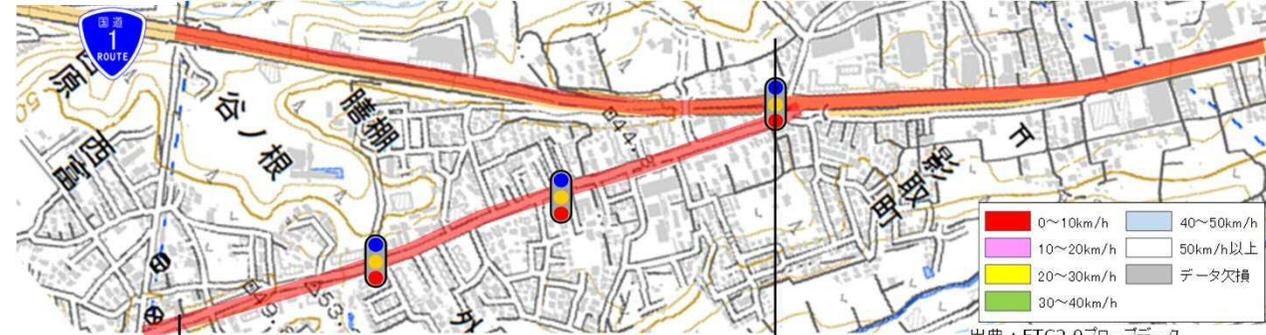
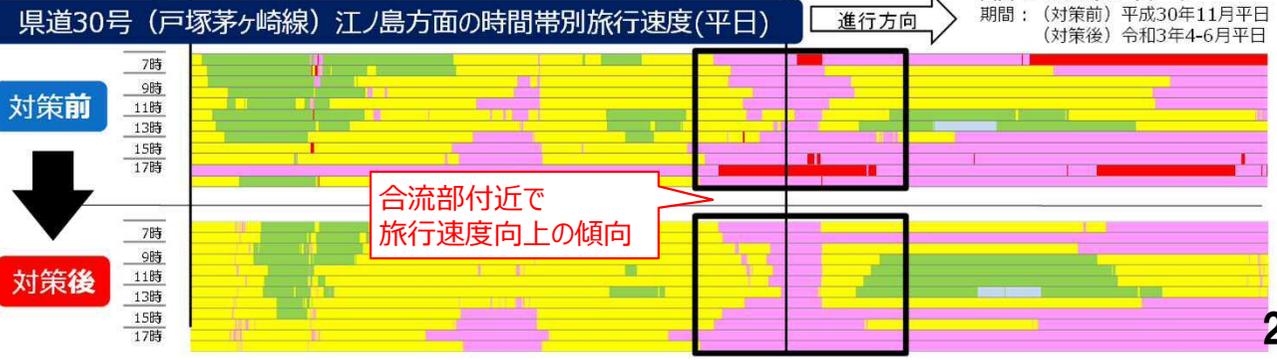
対策効果

出典：ETC2.0プローブデータ
 期間：(対策前)平成30年11月平日
 (対策後)令和3年4-6月平日

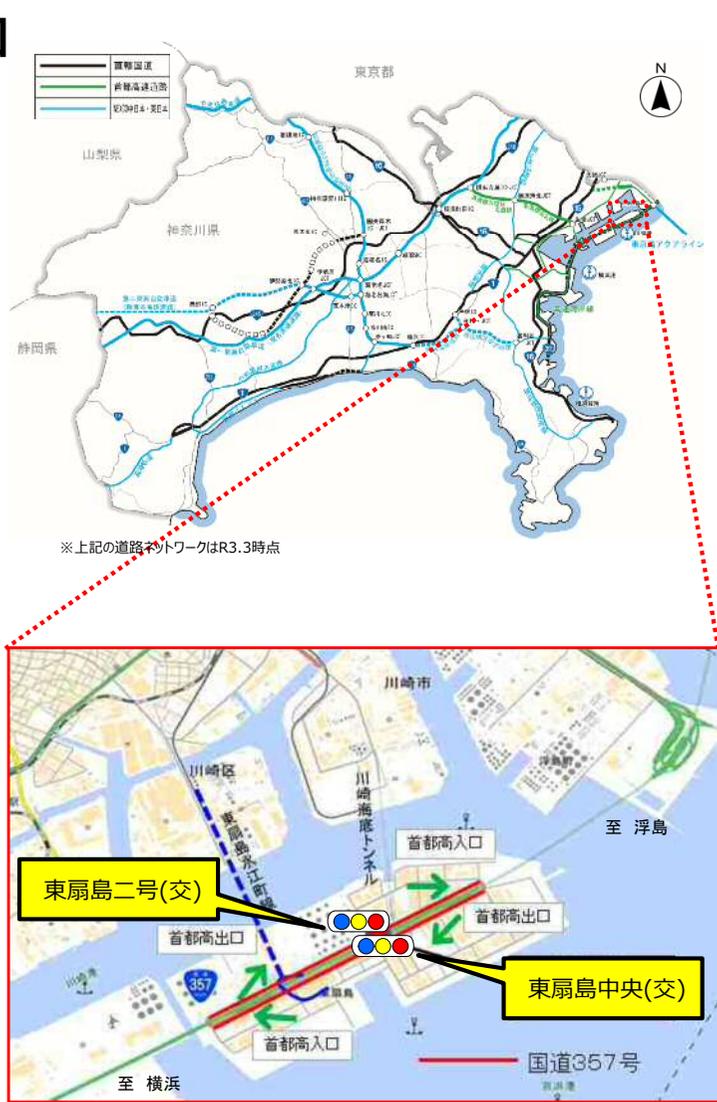
位置図

【交通状況】 島内を移動するには当該交差点を通過する道路網となっており、交通が集中し混雑が顕著。
 東行き・西行きともに、直進車両と右折車両が多く、交差点を先頭とした速度低下が発生。

【対策案】 西行き(海側) 流入部を1車線増設(左直+右折⇒左直+直進+右折車線) 【令和3年8月10日完成】
 東行き(内陸側) 流入部を2車線増設(左直+右折⇒左直+直進+右折2車線) 【令和3年9月2日完成予定】
 交差点内を1車線増設(直進+右折⇒直進+右直+右折) 【令和3年9月2日完成予定】
