京成本線荒川橋梁周辺部の堤防切り欠き部の対策資料-2

- 現在、京成本線荒川橋梁周辺部の堤防の切り欠き部における対策としてパラペットを施工中
- 荒川右岸(足立区)は令和3年8月25日に据え付け完了
- 荒川左岸(葛飾区)は令和3年9月12日に据え付けが完了する予定

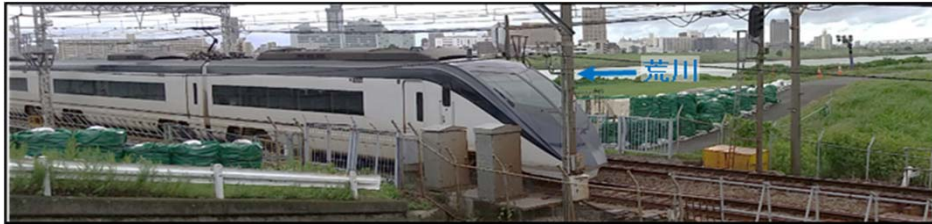
土のうの設置が完了した堤防の切り欠き部【荒川左岸(葛飾区)】

・令和元年東日本台風を踏まえ令和2年度に足立区と葛飾区は荒川橋梁周辺部の堤防の切り欠き部に暫定的な取り組みとして土のうを設置

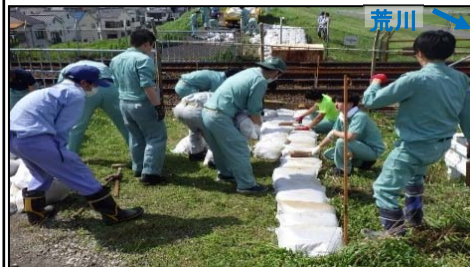
土のう設置作業【荒川右岸(足立区)】

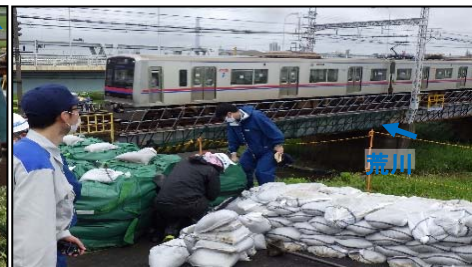
土のう設置作業【荒川左岸(葛飾区)】

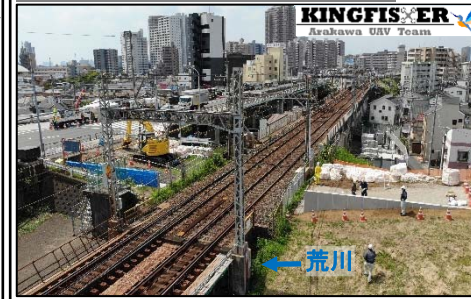
足立区側のパラペット(上流と下流)

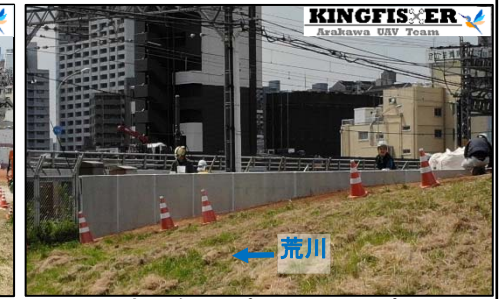
足立区側のパラペット(上流)

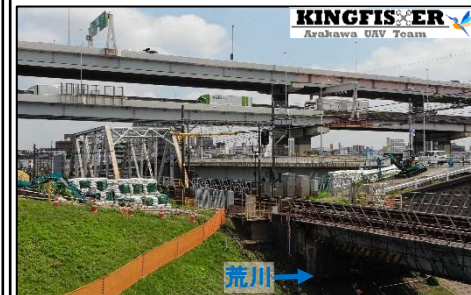
葛飾区側のパラペット(施工中)

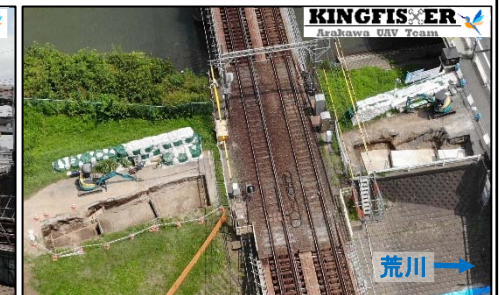
葛飾区側のパラペット(施工中)

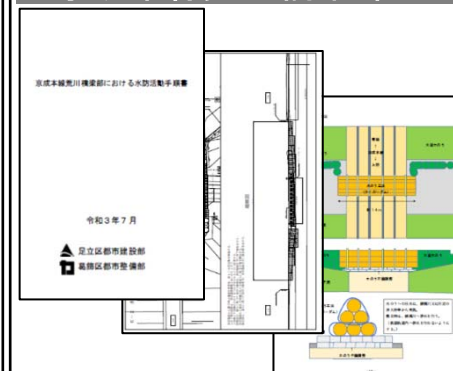
○京成本線荒川橋梁部における水防活動手順書

- ・令和2年9月に足立区と葛飾区は京成本線荒川橋梁部における水防活動手順書を作成
- ・令和3年7月にはパラペット施工期間中の水防活動手順書に見直し
- ・今後、パラペット完成後の水防活動手順書を作成予定
