上尾市平方地区 基礎地盤崩落復旧状況②

荒川上流河川事務所

令和3年9月21日(火) 16時30分ごろ発生した、荒川左岸48.5km付近(埼玉県上尾市平方地先)の小堤工事区域内の基礎地盤崩落箇所の緊急復旧対策が9月30日(木)に完了しました。

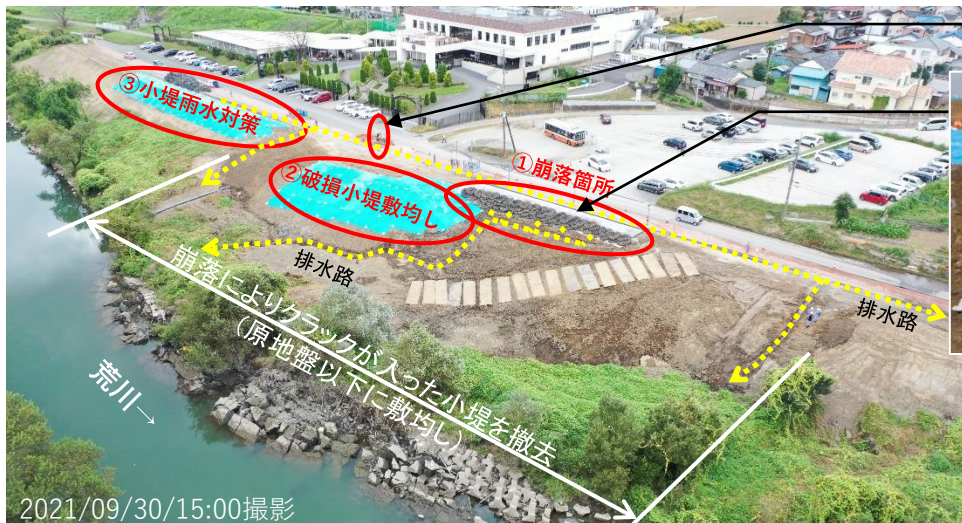
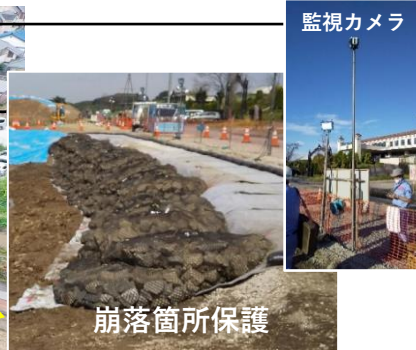
緊急復旧(9月30日完了)

- ① 崩落箇所の浸食対策 : 崩落した箇所の浸食が進まないようブロックを設置
- ② 破損した小堤の敷均し : 崩れかけた小堤の敷均しとシート張りを実施
- ③ 施工済み小堤の雨水対策 : 雨により浸食されないようシート張りを実施

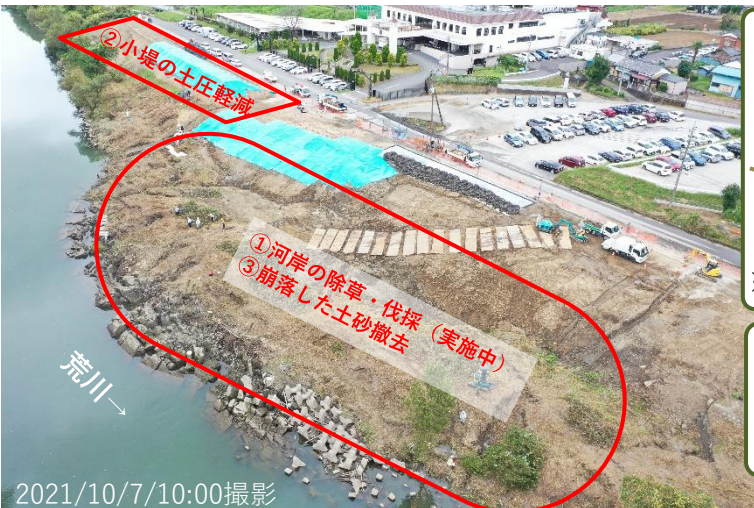
- ① 河岸の除草・伐採 : 河岸の変位状況を確認するため、除草と樹木伐採します。(実施中)
- ② 小堤の土圧軽減 : 小堤の形状を変更し土量を減らします。
- ③ 崩落した土砂撤去 : 崩落した小堤の土砂を撤去します。
