川の市民情報

2021年
10

鶴見川多目的遊水地で洪水を貯留

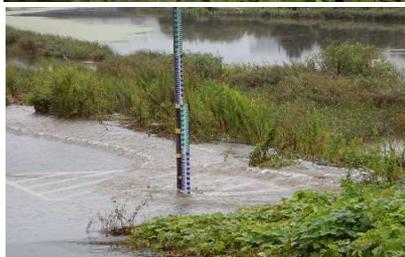
遊水地に流れ込む河川水

午前7時40分から9時20分まで、増水した河川の水が鶴見川多目的遊水地※※の越流堤※※※を超え、遊水地に流れ込みました。

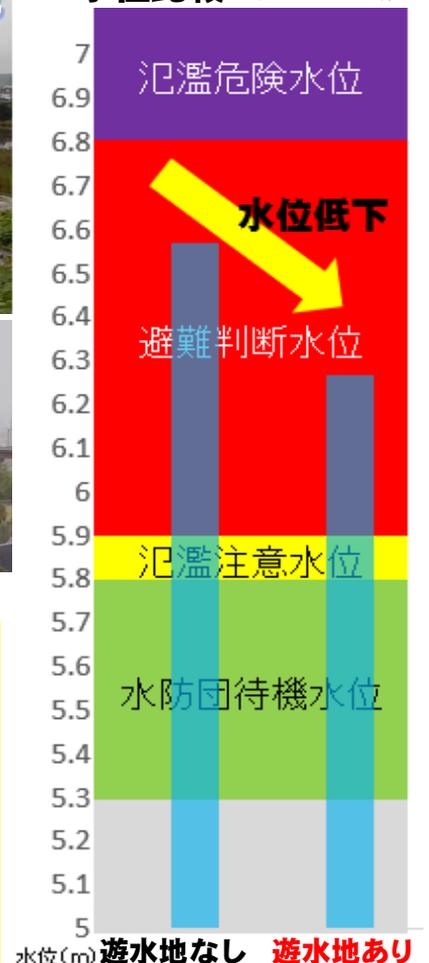
水位比較（亀の子橋）

流れ込んだ水の量は約19万立方メートル（立方体に換算すると一辺約5.8m、霞が関ビル0.4杯分になります）に達し、直近に設置されている亀の子橋水位流量観測所の水位を約0.3メートル低下させたと推定されます（右下図参照）。

令和3年9月18日の台風14号による大雨のため鶴見川が増水し、鶴見川亀の子橋水位観測所の水位は、避難判断水位を超え、T. P. +6.27m※まで上昇しました。
