■概要(経緯)

■本復旧工事(イメージ)

■現地写真

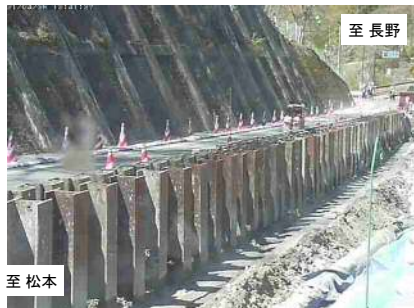
4月26日撮影

応急復旧(補強H鋼杭)の施工状況

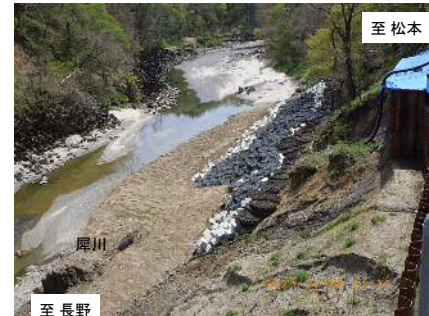
4月27日撮影

応急復旧(根固めブロック)の施工状況
