第2回長野県長野市篠ノ井小松原地区地すべり連絡調整会議

長野国道事務所作成

■概要(経緯)

■現地写真(対策工事内容)

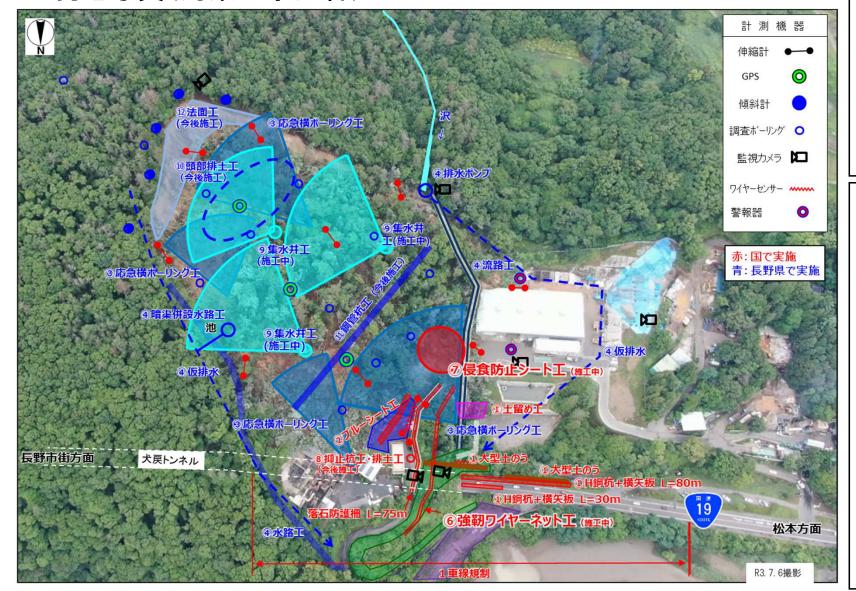
- ①H鋼横矢板工、大型土のう、土留め工(国道19号への土砂流出を防止)【国】
- ②ブルーシートの設置(崩落土への雨水の浸入防止) 【国】
- ③緊急横ボーリングエ(地下水位の低下)【長野県】
- ④排水工(表面水や沢水の処理)【長野県】
- ⑤各種計測装置、カメラを設置 【国、長野県】

- ⑥強靱ワイヤーネットエ(国道19号への土砂流出を防止)【国】
- ⑦侵食防止シートエ(崩落土への雨水の浸入防止) 【国】
- ⑧抑止杭工、排土工(地すべりを抑止) 【国】
- ⑨集水井工(地下水位の低下) 【長野県】
- ⑩頭部排土工(地すべりの抑制)【長野県】
- ⑪鋼管杭工(地すべりを抑止)【長野県】
- (12)法面工(地すべり範囲の拡大を防止) 【長野県】

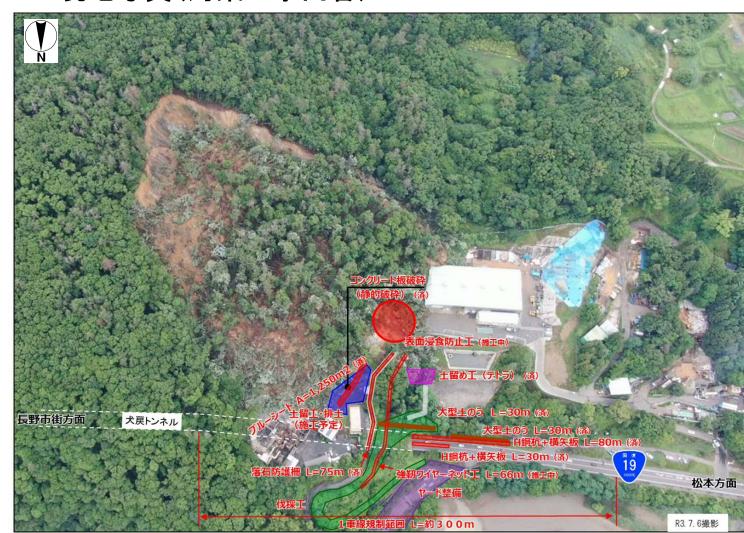
■現地写真(対策工事内容)

地すべり発生 14:20より全面通行止め 7月 6日

昼間(6:00~21:00)片側交互通行規制開始 7月14日

- ・H鋼杭+鋼矢板 ・大型土嚢 ・ブルーシート設置 ・落石防護柵
- ・コンクリート板破砕 ・計測機器及びカメラ

・表面浸食防止 ・強靱ワイヤーネット

より安全性を高める更なる対策工事として土留め工・排土を予定しています。

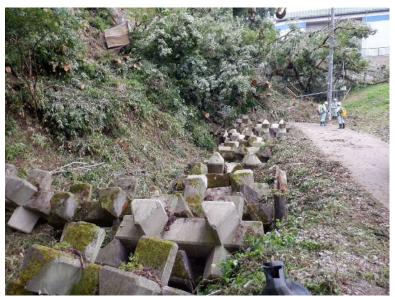
土留め工(テトラ)完了

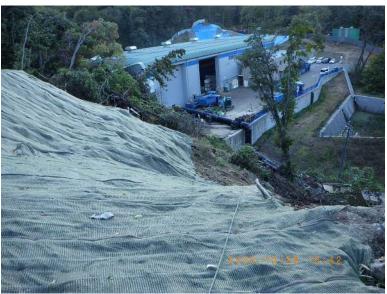
表面浸食防止工 完了

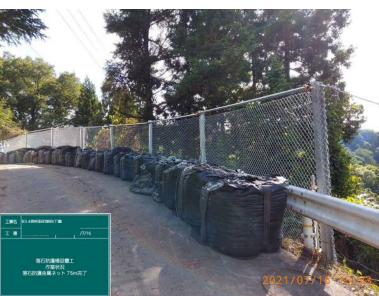
落石防護柵 完了

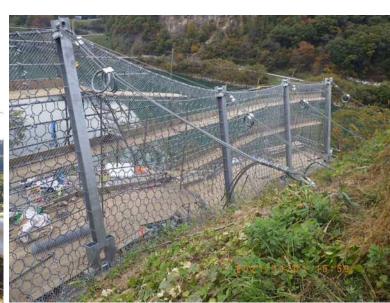
強靱ワイヤーネットの施工状況

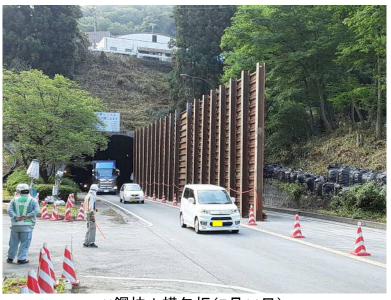
H鋼杭+横矢板(7月14日)

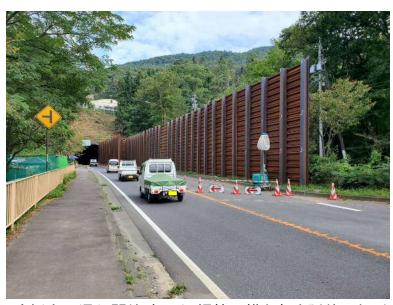
片側交互通行開始時よりH鋼杭+横矢板を延伸しました。
