# **上尾市平方地区堤防整備事業に関する説明会**

**令和3年12月19日(日) 10:00～11:30**

**荒川上流河川事務所**

# **1. 基礎地盤崩落概要とこれまでの対応状況について**

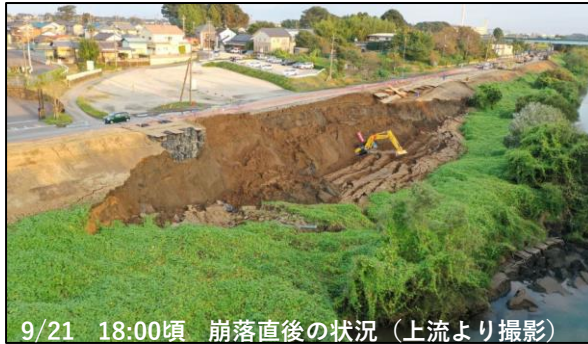
令和3年9月21日（火）16時30分ごろ、荒川左岸48.5km付近（埼玉県上尾市平方地先）の小堤工事区域内において、基礎地盤の崩落が発生しました。崩落は小堤の盛土を1.5mから3.0mに施工した後に発生し、崩落最大幅は約140mで、崩落土砂により荒川の川幅が半分程度に狭まりました。

9/21 18:00頃 崩落直後の状況（上流より撮影）

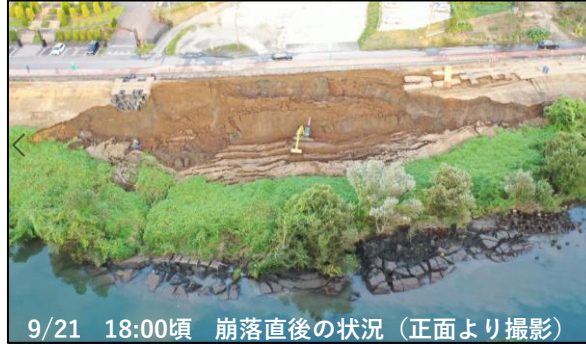
9/21 18:00頃 崩落直後の状況（正面より撮影）

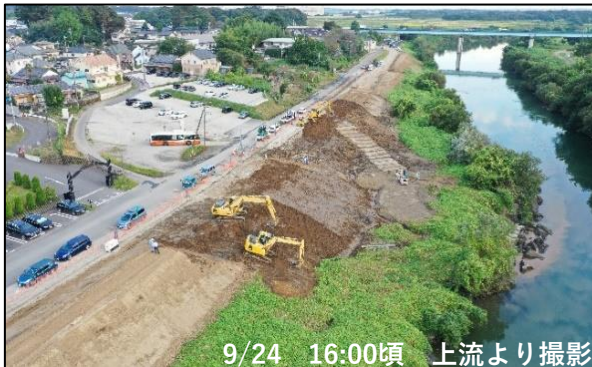
9/24 16:00頃 上流より撮影

基礎地盤崩落を確認した直後より、現場の安全対策と、監視体制の確保、緊急復旧工事に着手し、22日（水）21時45分頃に転落した重機を回収しました。

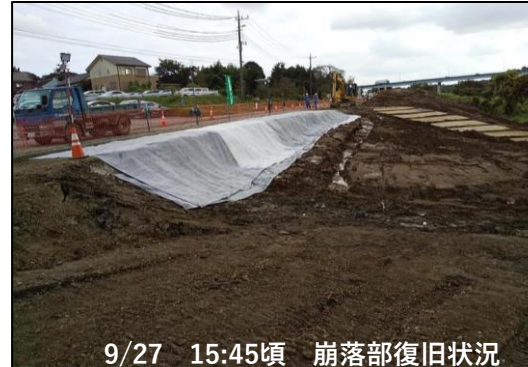
9/27 15:45頃 崩落部復旧状況

現場には、監視カメラ、照明の他、監視員を配置し、夜間でも現場の確認ができる体制を確保しました。緊急復旧作業と並行して専門家の意見を伺い、原因究明および本復旧に必要な測量調査、地質調査を実施しました。緊急復旧作業は9月30日（木）に完了し、台風16号に備えて安全対策を強化しました。
