第3回長野県長野市篠ノ井小松原地区地すべり連絡調整会議

長野国道事務所作成

■概要(経緯)

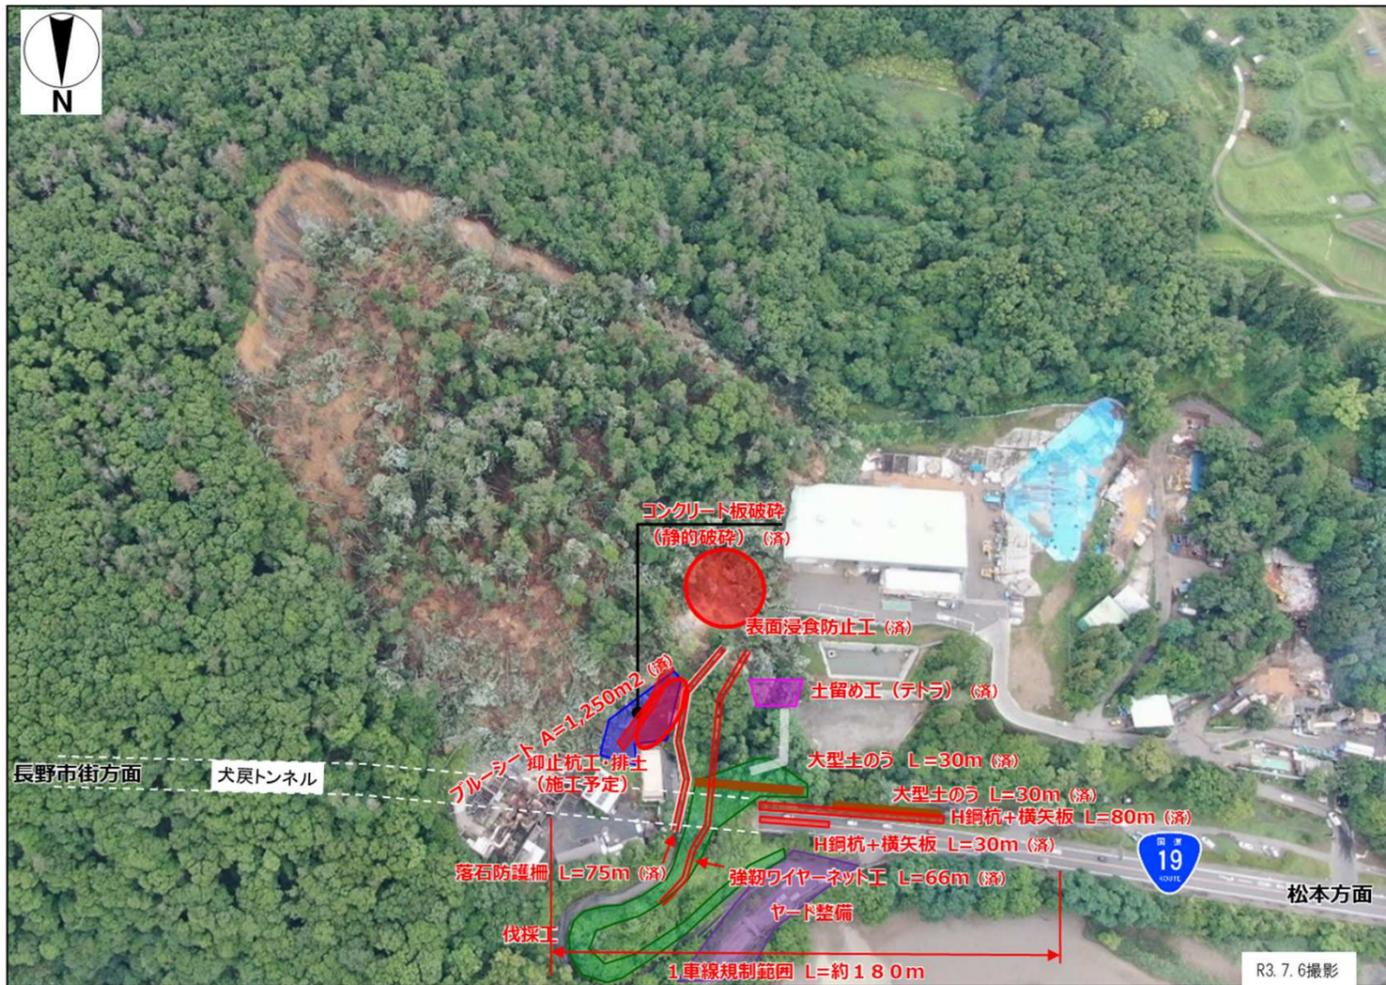
- ・H鋼杭+鋼矢板 ・大型土嚢 ・ブルーシート設置 ・落石防護柵
- ・コンクリート板破碎 ・計測機器及びカメラ
- ・表面浸食防止 ・強靱ワイヤーネット

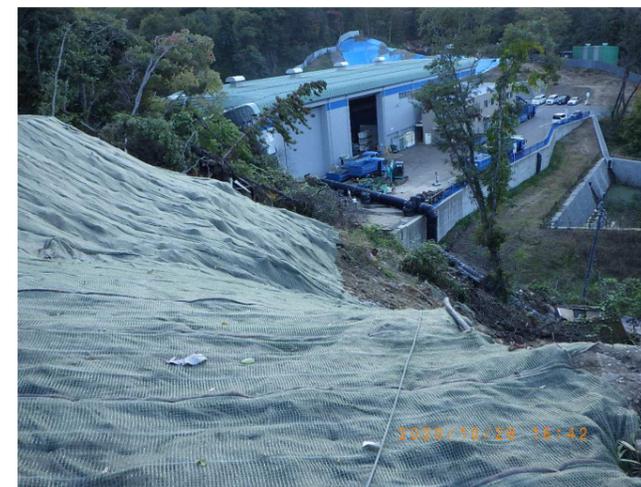
排土 (施工中)
