多摩川緊急治水対策プロジェクト

①被害の軽減に向けた治水対策の推進（河川における対策）

＜令和3年12月末時点における進捗状況＞

多摩川緊急治水対策プロジェクト河川流域における対策（河川改修）について

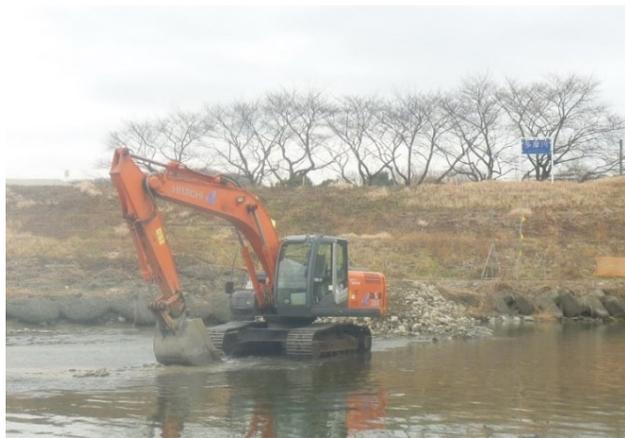
河道内の土砂掘削事例

○河道の流下能力を向上させる取組として、河道内の土砂掘削、樹木伐採により水位低減を図るとともに、掘削土を活用して堤防整備を進めています。

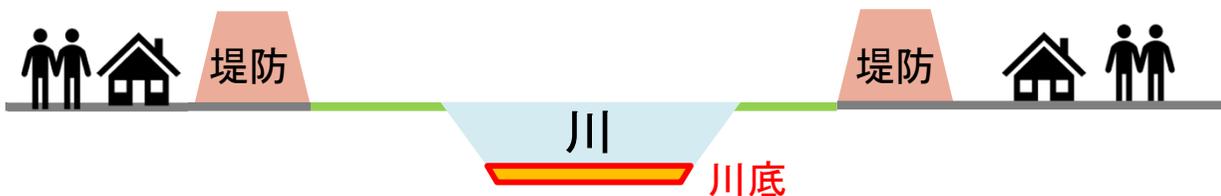
施工範囲(赤枠)の模式図

洪水が流れる断面を増やし洪水時の水位を低減させるため、河道を掘削する工事です。

工事概要:河道掘削(しゅんせつ工)

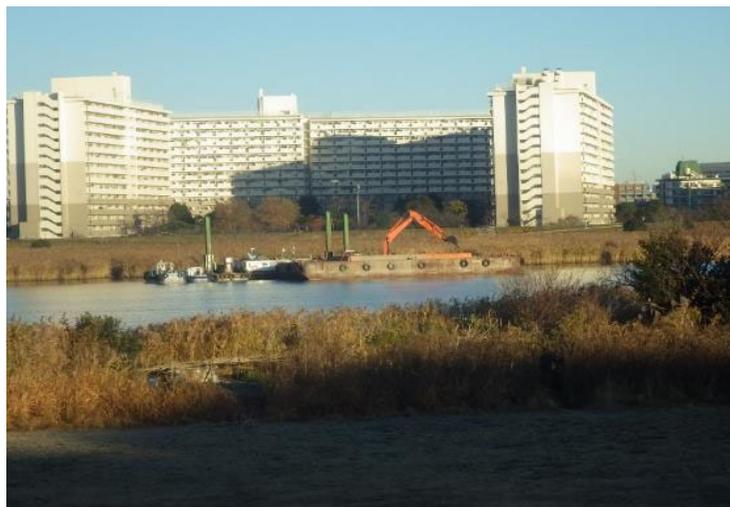
工事の様子(令和2年12月撮影)

完了しました！
約32,000m³
川底を掘削しました。

※写真は工事中の様子です。
水上の作業台船から、川底を掘削しています。

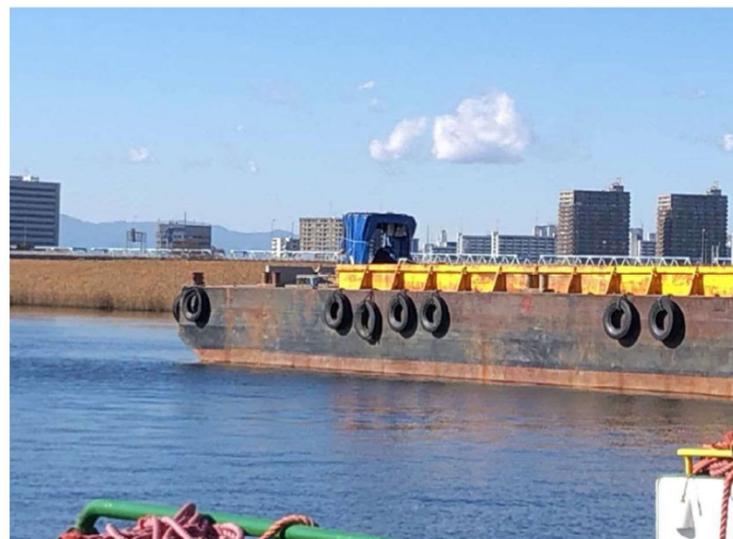
■現在(令和3年12月)

掘削した土砂を
土運船で搬出している
ようすです。

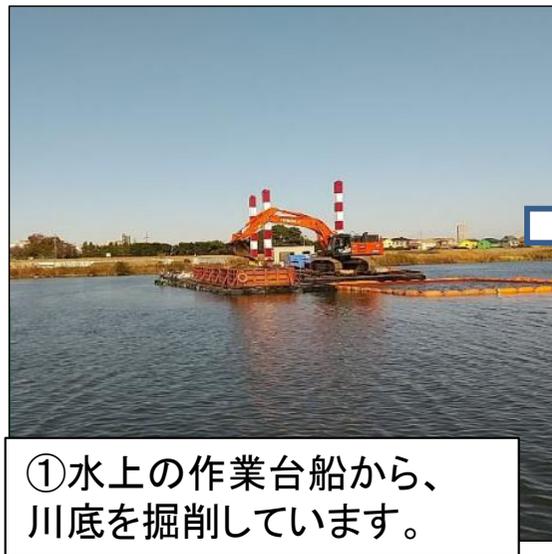
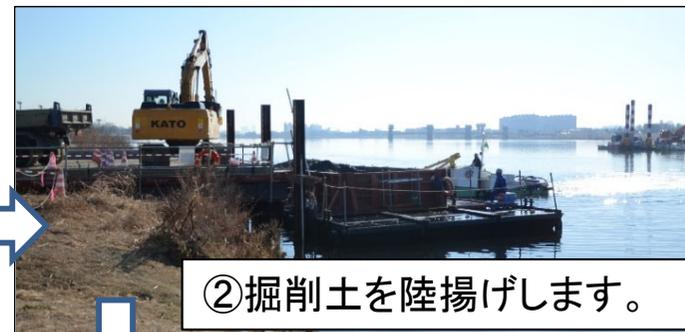
工事中的様子

完了しました！
約14,000m³
川底を掘削しました。

※写真は工事中的様子です。
水上の作業台船から、川底を掘削
しています。

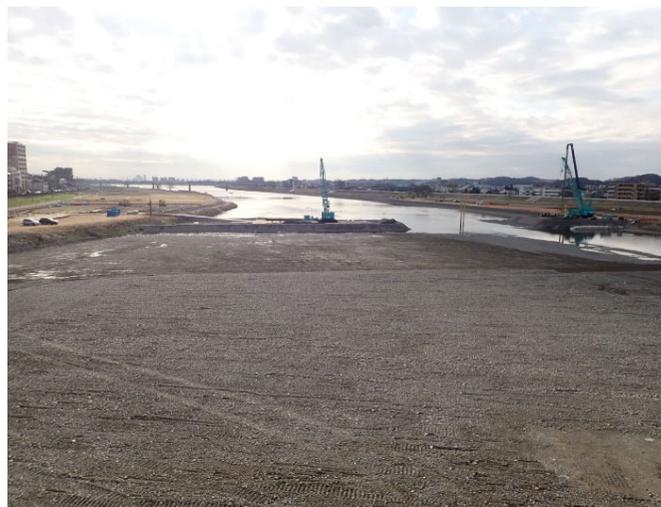
完成の様子(令和3年3月撮影)

完了しました！
約16,000m³を
掘削しました。

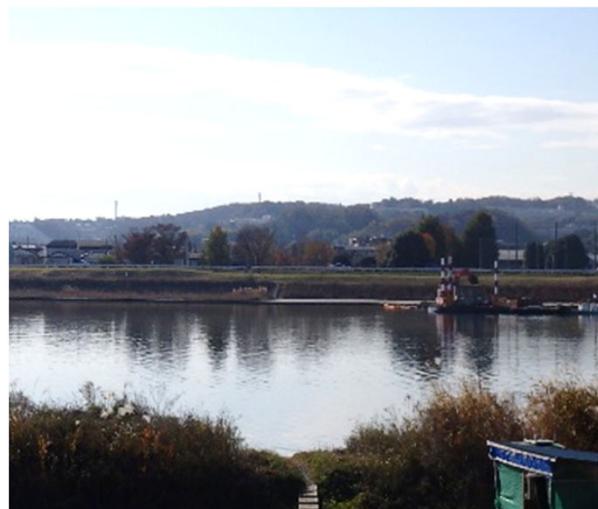
■現在(令和3年12月)

船上から河川内の
土砂を掘削しています

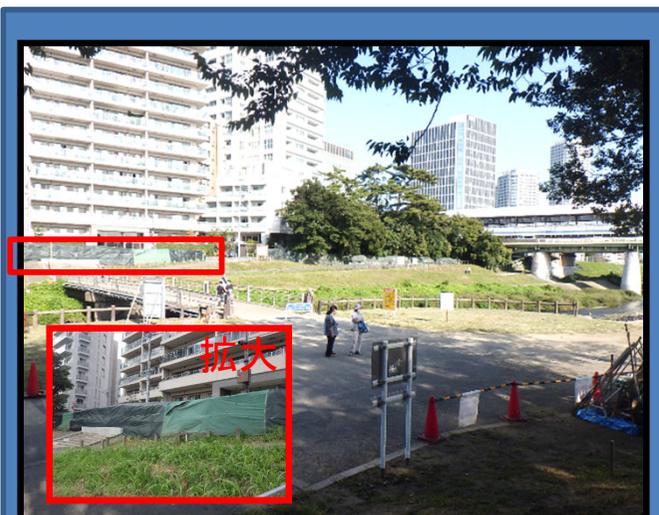
工事着手前(令和2年9月撮影)

令和2年6月に大型土のうを設置しました。

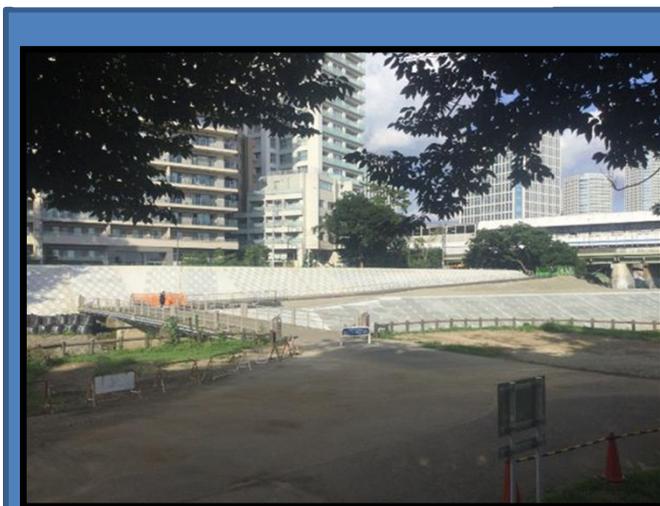
現在(令和3年7月撮影)

完成了ました！
ご協力ありがとうございました。

工事箇所	多摩川 東京都世田谷区二子玉川地先
工期	令和2年9月18日～令和3年7月31日
工事内容	工事目的：洪水による浸水被害を防止するため、堤防、護岸、及び根固めブロックを整備する工事です。 工事概要：土工、護岸工、根固め工

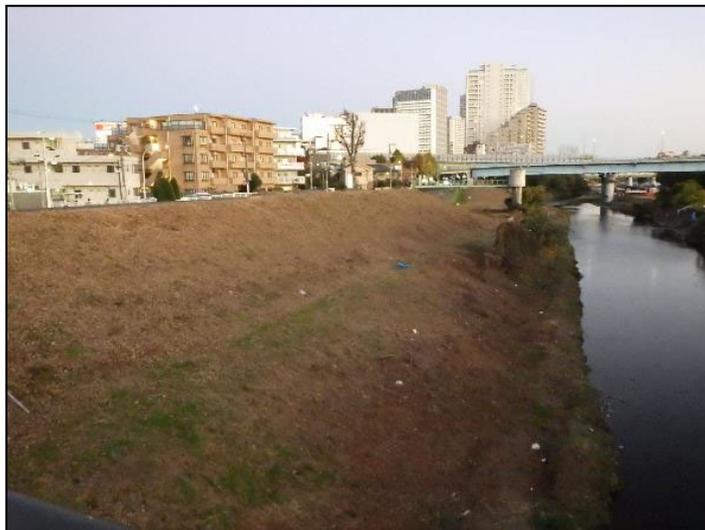
■現在(令和3年11月)

工事に入るため
草刈りを行っています。

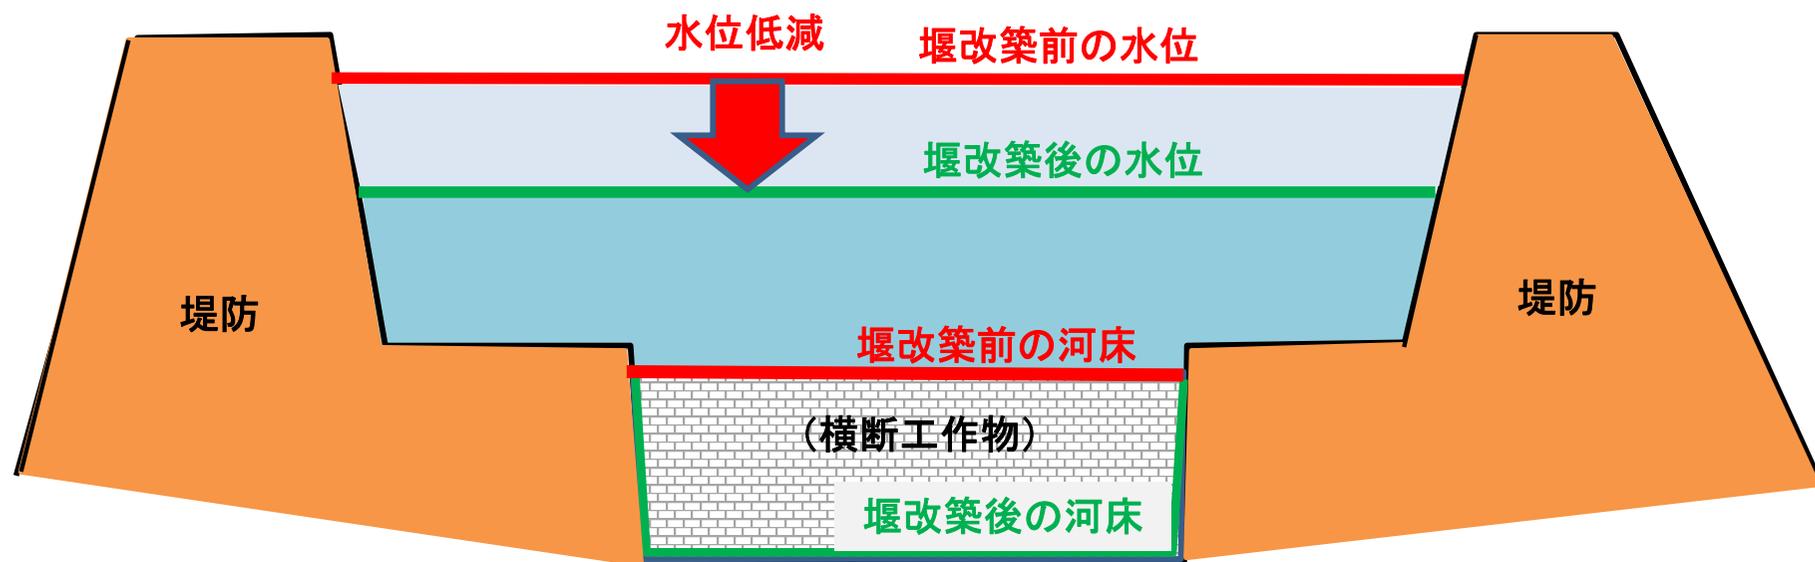
堰改築のイメージ

○河道の流下能力を向上させる取組として、洪水の流下を阻害している堰の改築を進めていきます。

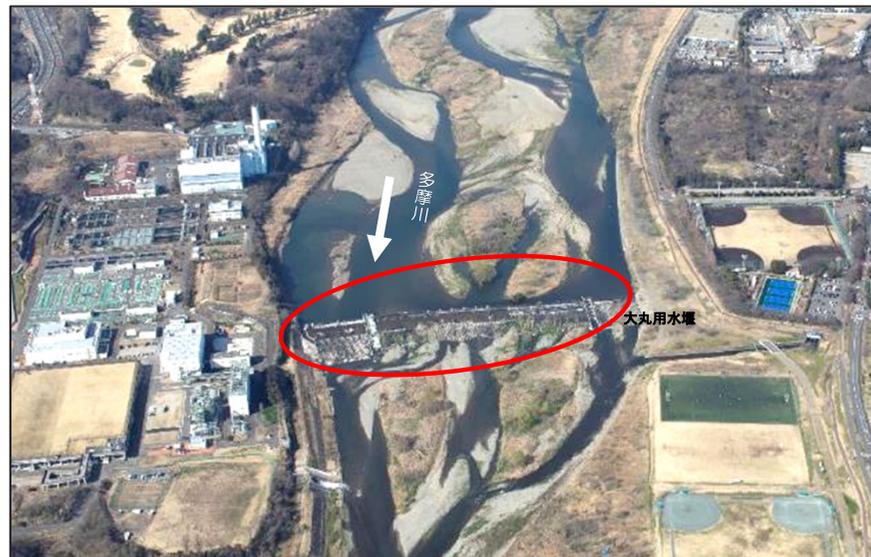
現在の大丸用水堰

大丸用水堰の改築は、現在の堰を撤去した後、床止め工の設置と河道断面の切り下げを行います。また、改築した後も取水できるよう、取水施設と堤外水路を設置します。

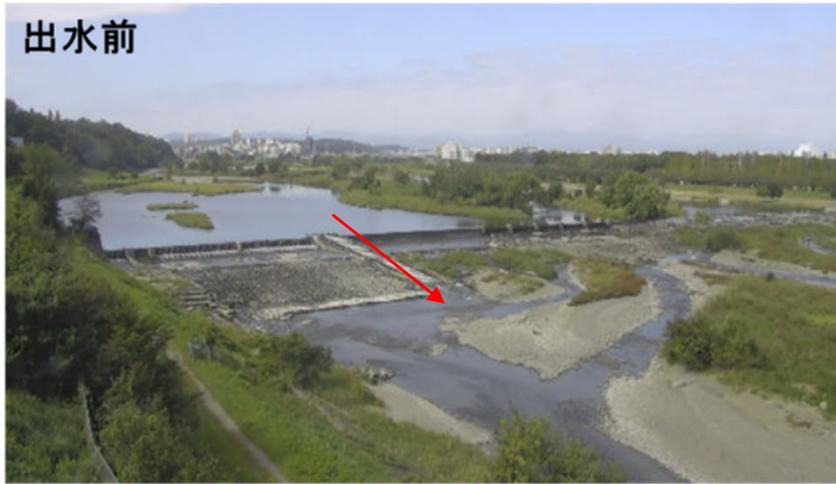
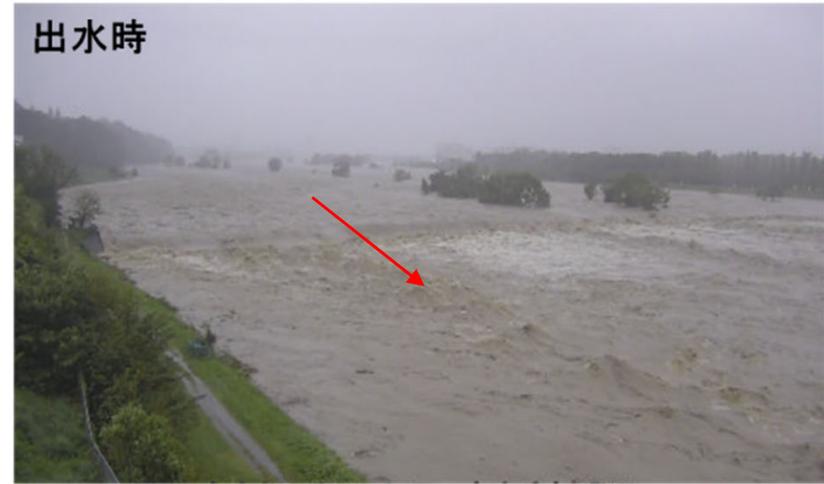
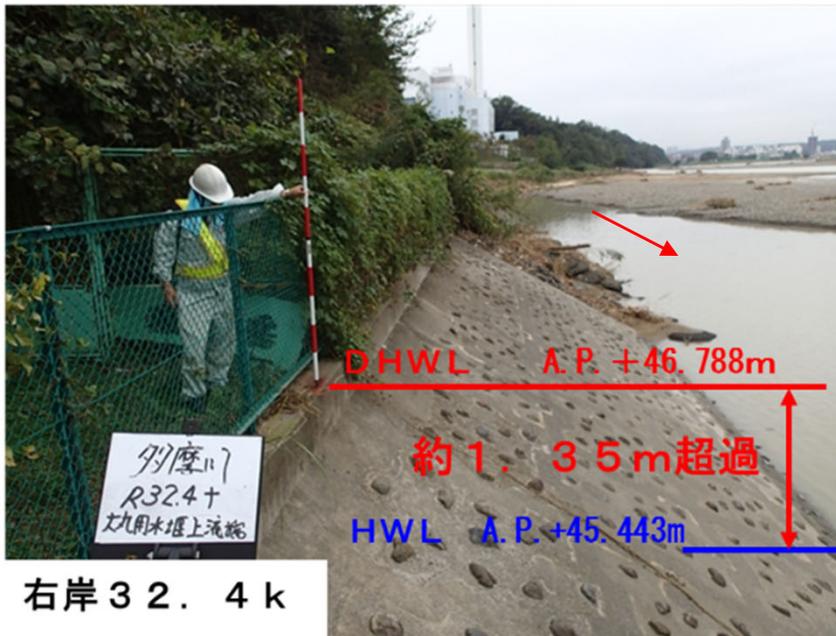
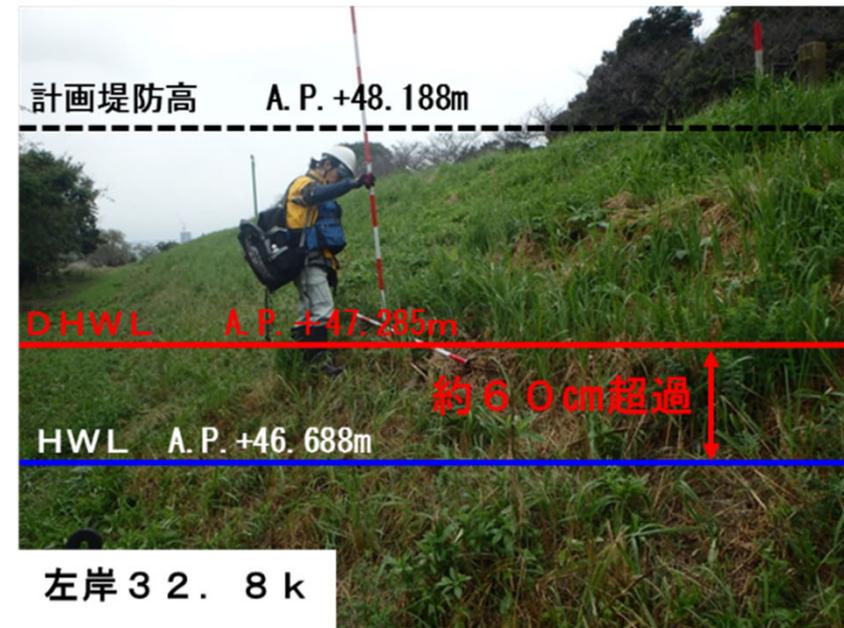
大丸用水堰改築の必要性について

◆令和元年東日本台風において、大丸用水堰付近で計画高水位（HWL）を
右岸側（稲城市）で約1.35m超過、左岸側（府中市）で約0.6m超過。

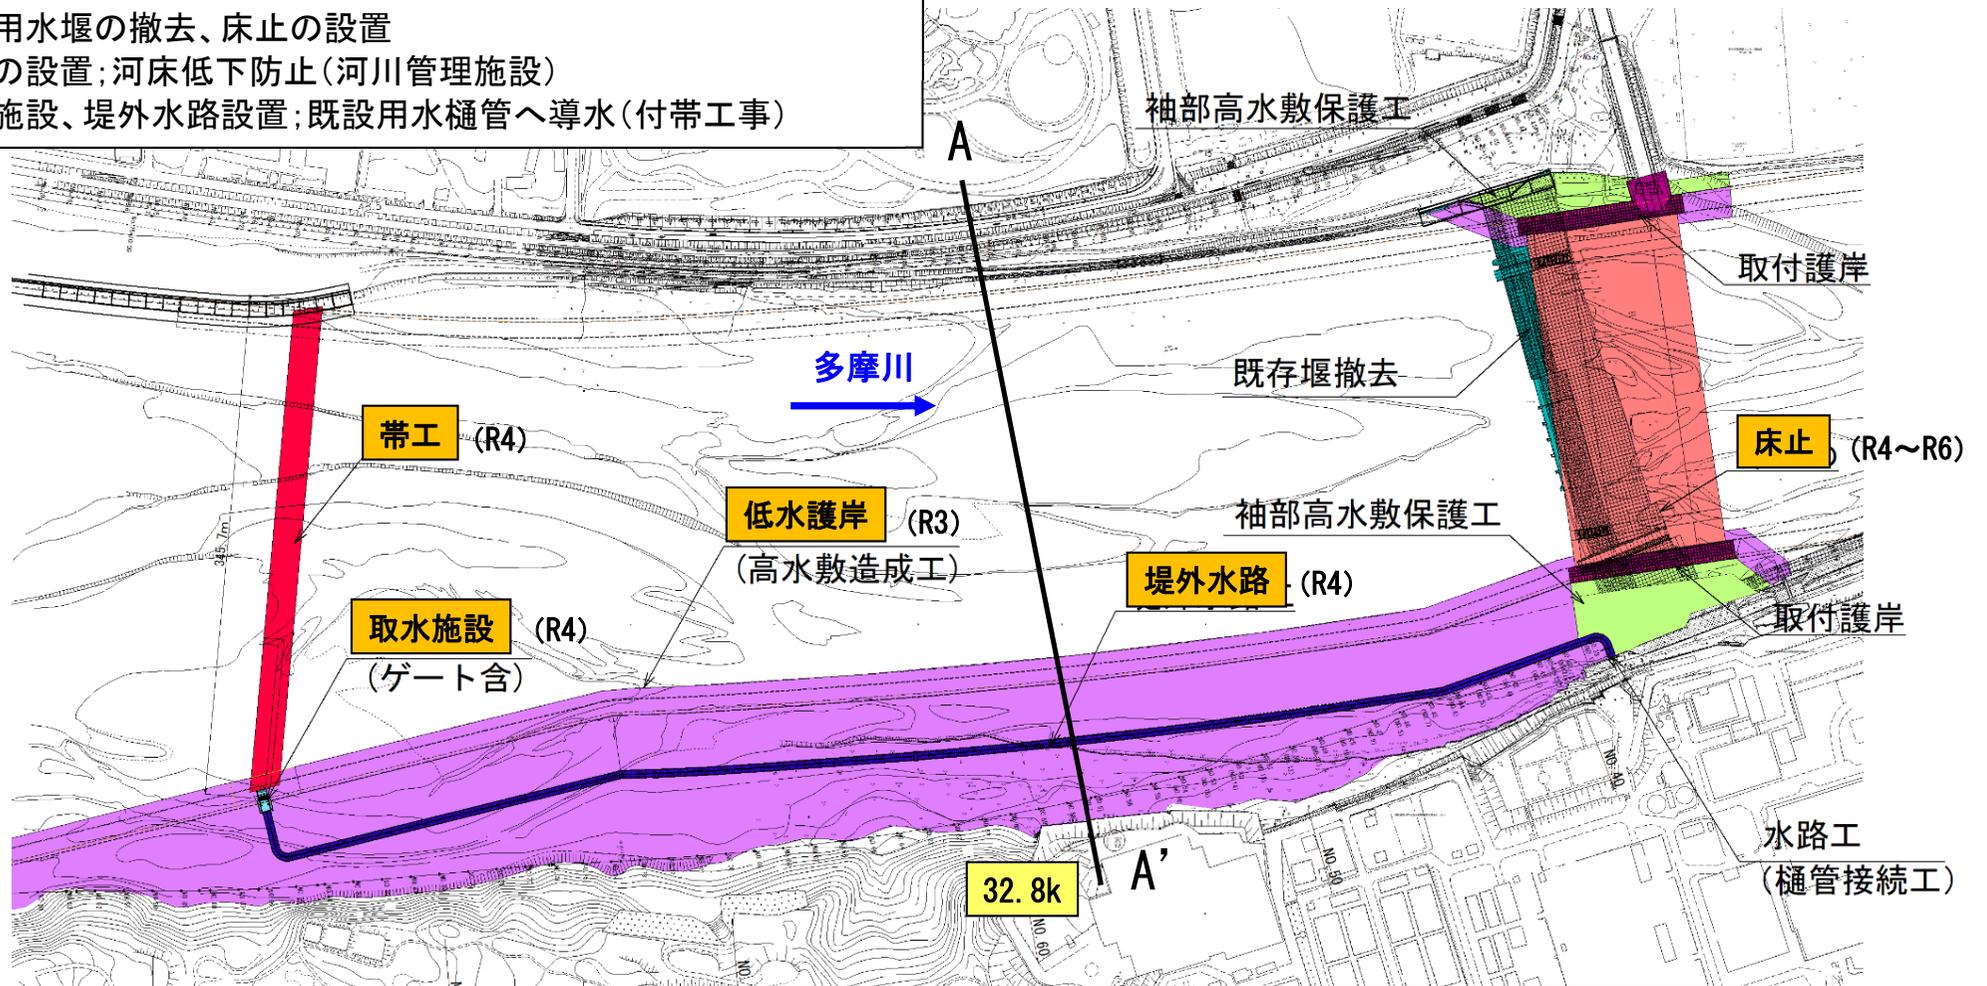
大丸用水堰の対策について

- 既設用水堰の撤去、床止の設置
- 帯工の設置;河床低下防止(河川管理施設)
- 取水施設、堤外水路設置;既設用水樋管へ導水(付帯工事)

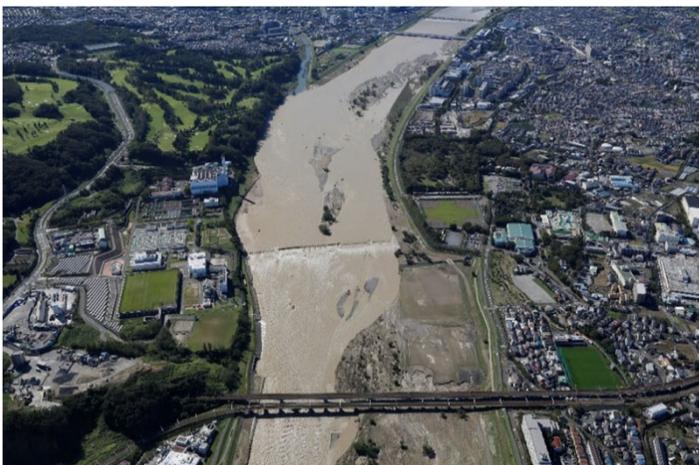
■洪水時の様子

工事箇所付近における
令和元年東日本台風通過後の状況

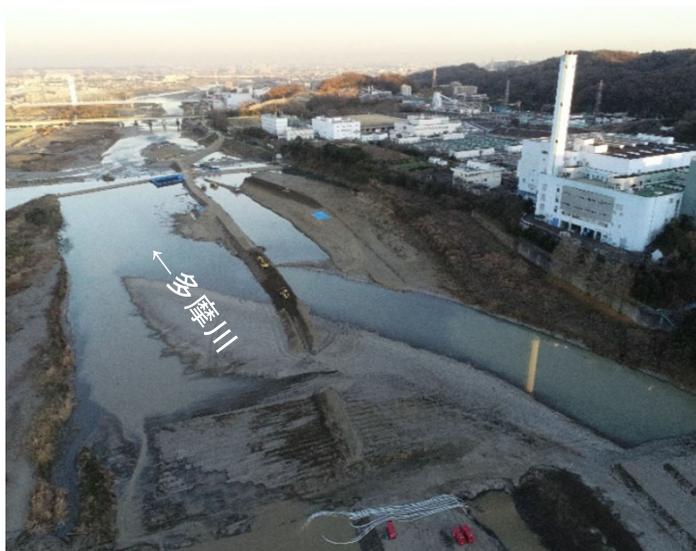
■現在(令和3年12月)

施工箇所に水が入らないようにするため、盛土をしています。

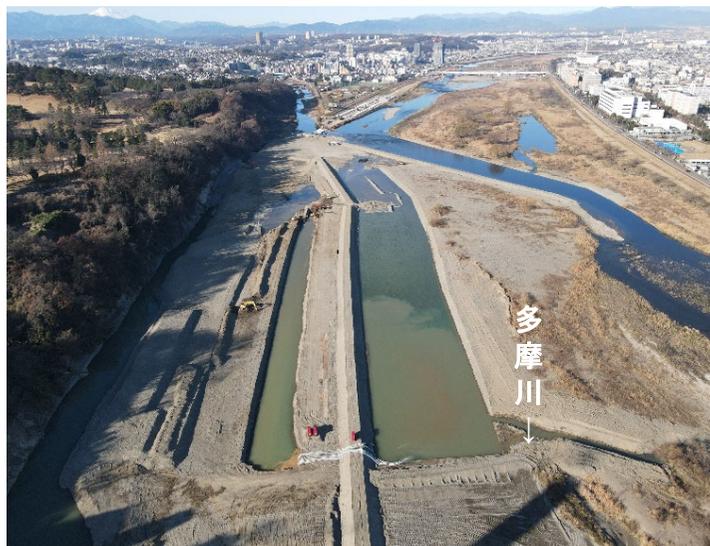
■現在(令和3年12月)

護岸を施工するための準備をしています。

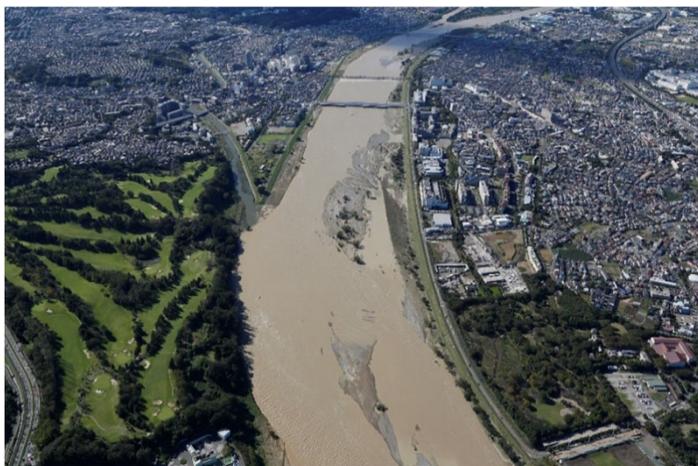
■洪水時の様子

工事箇所付近における
令和元年東日本台風通過後の状況

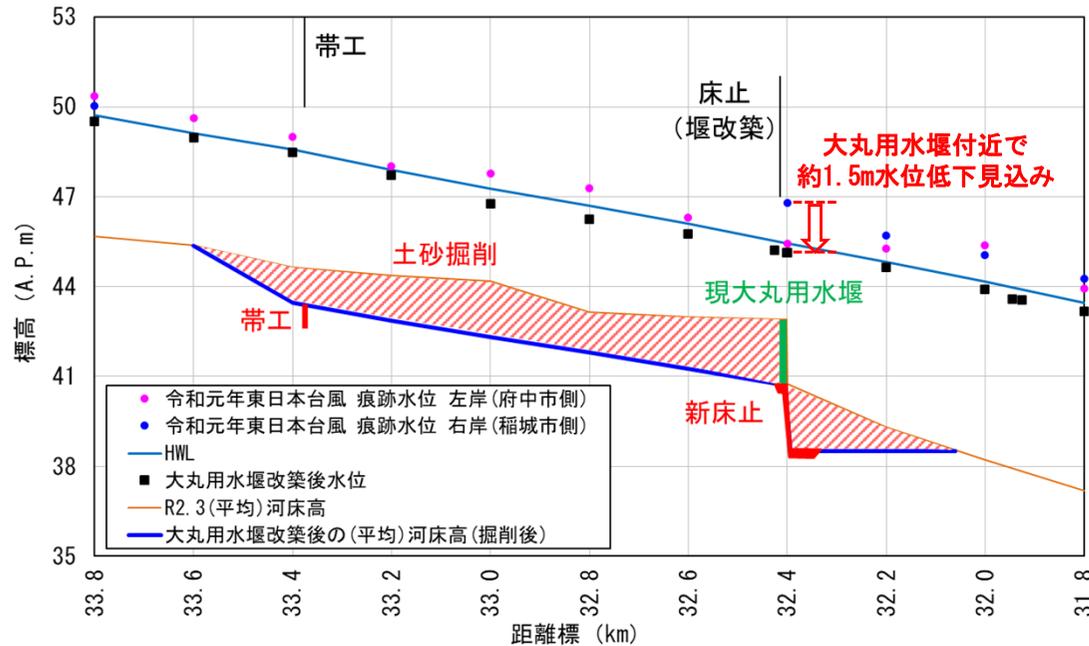
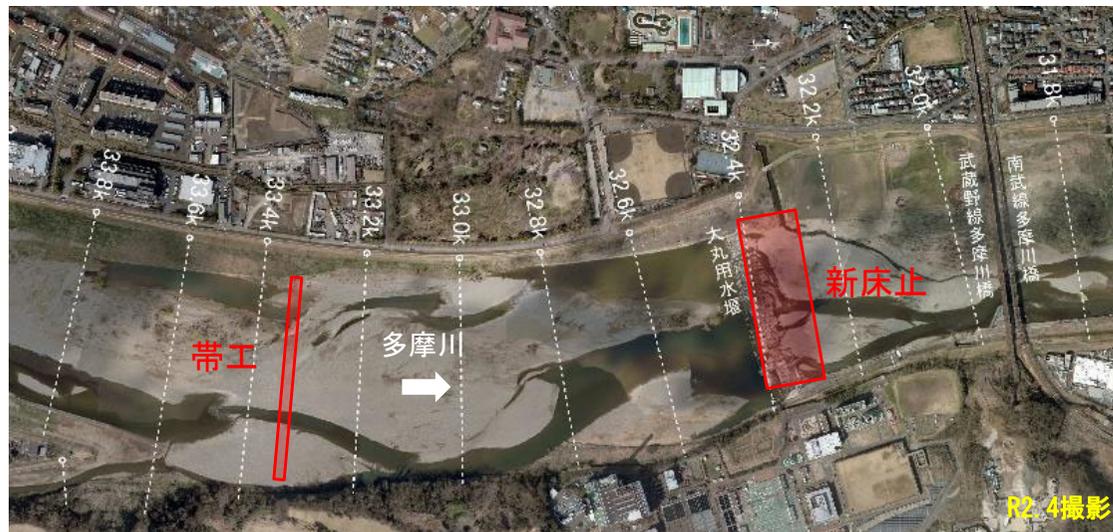
大丸用水堰改築、土砂掘削による水位低下効果

- 現在の大丸用水堰を撤去し、床止め、帯工を設置し、大丸用水堰上流に堆積した土砂の掘削を行います。
- 大丸用水堰の改築と土砂の掘削により、令和元年東日本台風と同規模の洪水に対して、堰付近で約1.5メートルの水位低下を見込んでいます。

※土砂掘削の深さ及び範囲については、現地状況を踏まえ、決定します。

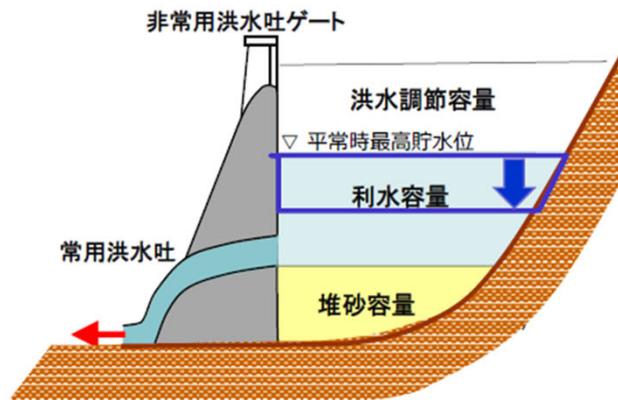
多目的ダムの事前の放流

- ダムによる洪水調節は、下流の全川にわたって水位を低下させ、堤防の決壊リスクを低減するとともに、内水被害や支川のバックウォーターの影響を軽減する有効な治水対策です。
- 水害の激甚化等を勘案し、緊急時において既存ダムの有効貯水容量を洪水調節に最大限活用できるよう検証・検討を行い、既存ダムの有効活用を行っていきます。

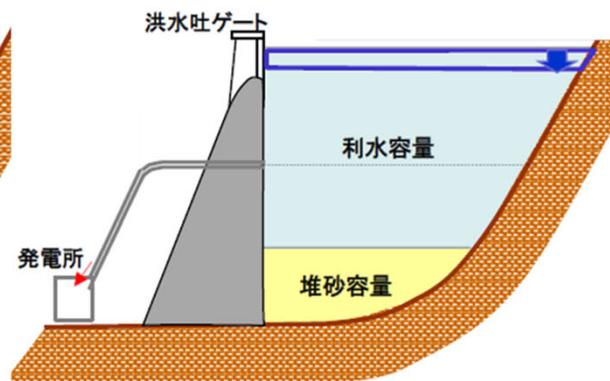
利水ダムの事前の放流

※放流設備の改良等が必要なものは効果が高いものから順次実施を検討

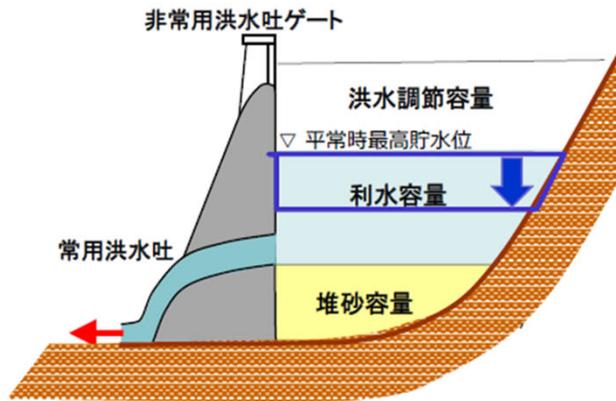
多目的ダムの事前の放流

- 多摩川水系において、河川管理者である国土交通省並びにダム及び関係利水者は「既存ダムの洪水調節機能の強化に向けた基本方針」に基づいた「多摩川水系治水協定」を締結。
- 河川について水害の発生防止等が図られるよう同水系で運用されているダム（小河内ダム（東京都水道局）、白丸調整池（東京都交通局））の洪水調節機能強化を推進します。

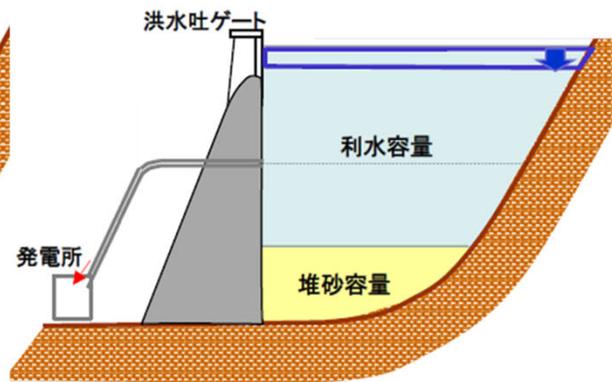
利水ダムの事前の放流

※放流設備の改良等が必要なものは効果が高いものから順次実施を検討

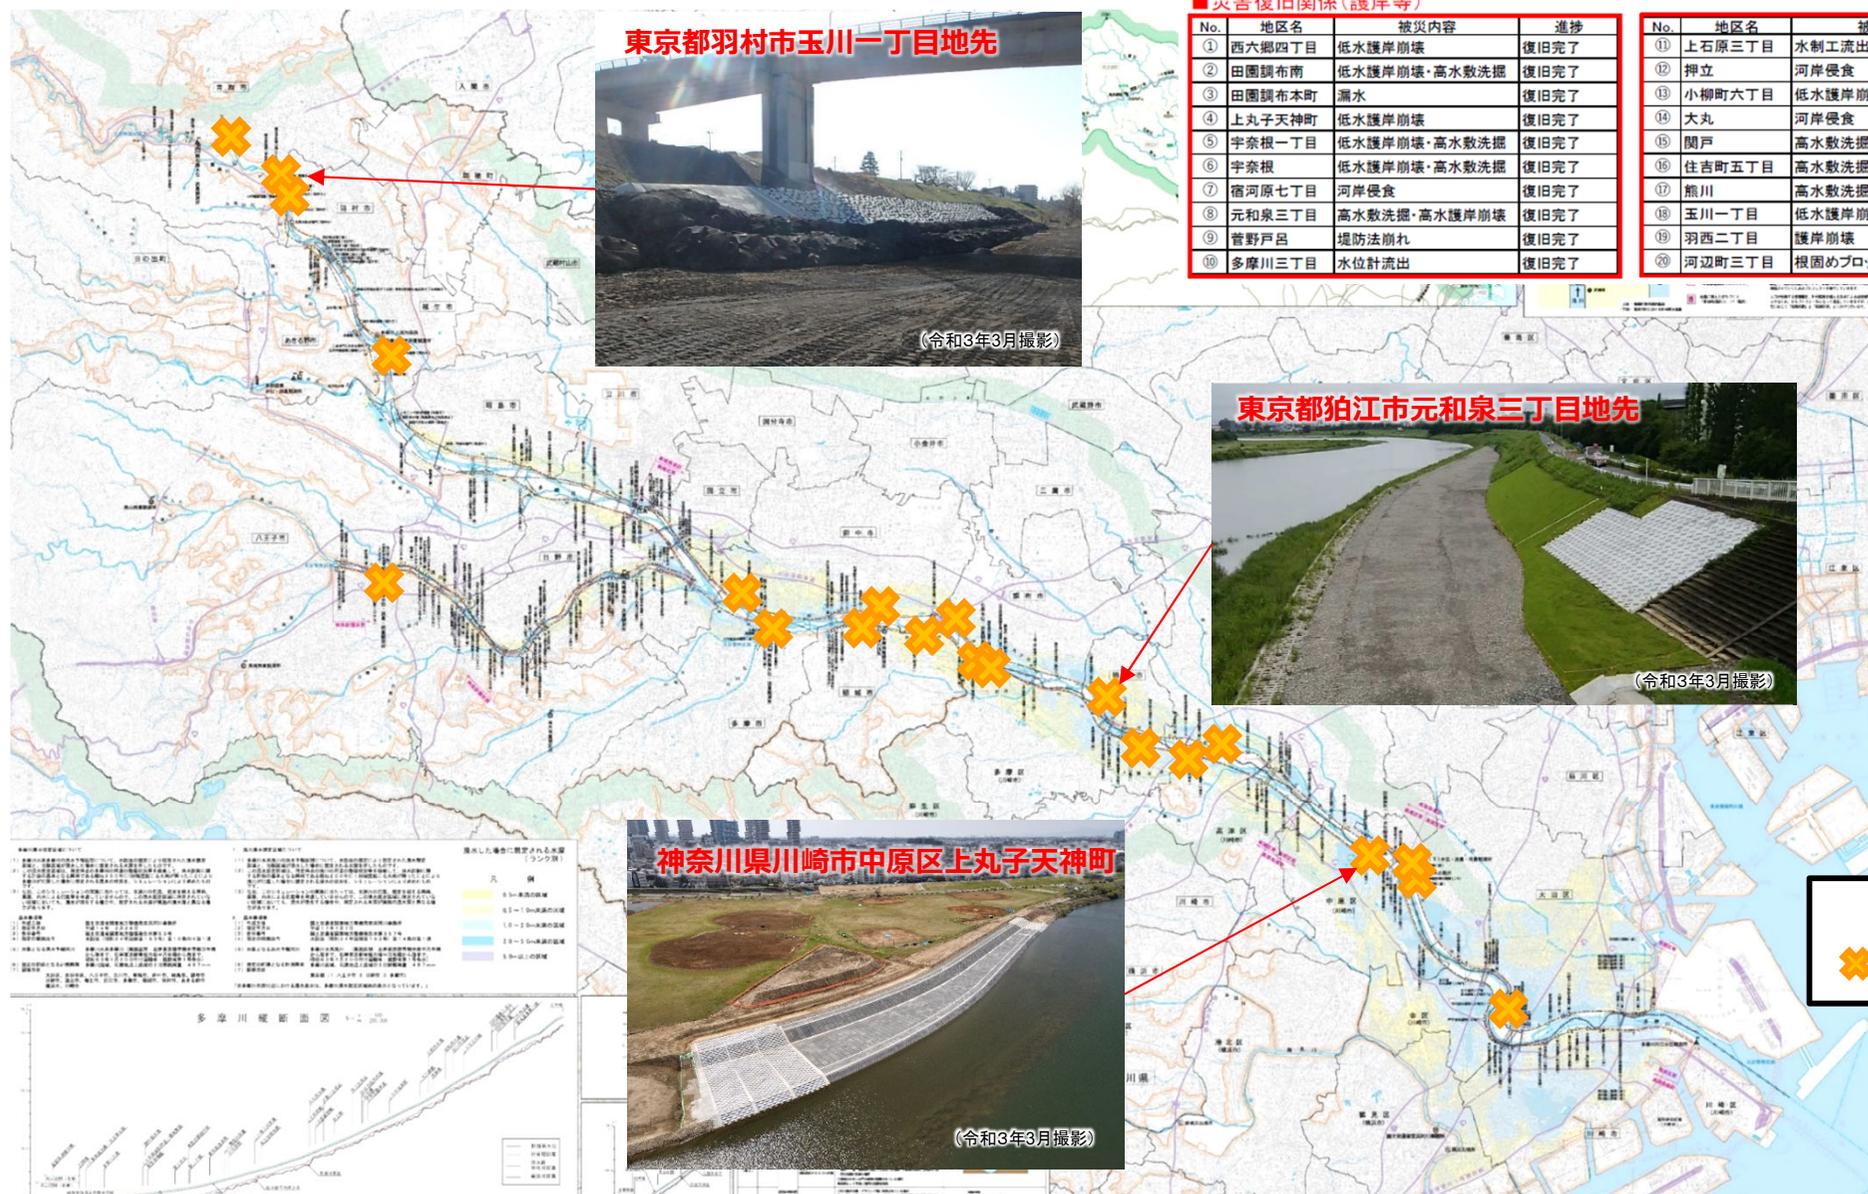
災害復旧関係(護岸等)

- 多摩川・浅川では21箇所において堤防や河岸等の被災が発生しました。
- 令和3年3月までにすべての災害復旧工事が完了しました。

No.	地区名	被災内容	進捗
①	西六郷四丁目	低水護岸崩壊	復旧完了
②	田園調布南	低水護岸崩壊・高水敷洗掘	復旧完了
③	田園調布北	漏水	復旧完了
④	上丸子天神町	低水護岸崩壊	復旧完了
⑤	宇奈根一丁目	低水護岸崩壊・高水敷洗掘	復旧完了
⑥	宇奈根	低水護岸崩壊・高水敷洗掘	復旧完了
⑦	宿河原七丁目	河岸侵食	復旧完了
⑧	元和泉三丁目	高水敷洗掘・高水護岸崩壊	復旧完了
⑨	菅野戸呂	堤防崩れ	復旧完了
⑩	多摩川三丁目	水位計流出	復旧完了

No.	地区名	被災状況	進捗
⑪	上石原三丁目	水制工流出	復旧完了
⑫	押立	河岸侵食	復旧完了
⑬	小柳町六丁目	低水護岸崩壊・高水敷洗掘	復旧完了
⑭	大丸	河岸侵食	復旧完了
⑮	関戸	高水敷洗掘	復旧完了
⑯	住吉町五丁目	高水敷洗掘	復旧完了
⑰	熊川	高水敷洗掘	復旧完了
⑱	玉川一丁目	低水護岸崩壊	復旧完了
⑲	羽戸二丁目	護岸崩壊	復旧完了
⑳	河辺町三丁目	根固めブロック流出	復旧完了
