# 『令和元年東日本台風(台風第19号)』 出水速報(第4報)

令和2年4月10日  
国土交通省 関東地方整備局

# 4. 台風第19号 河川等の主な被災状況(国管理河川)

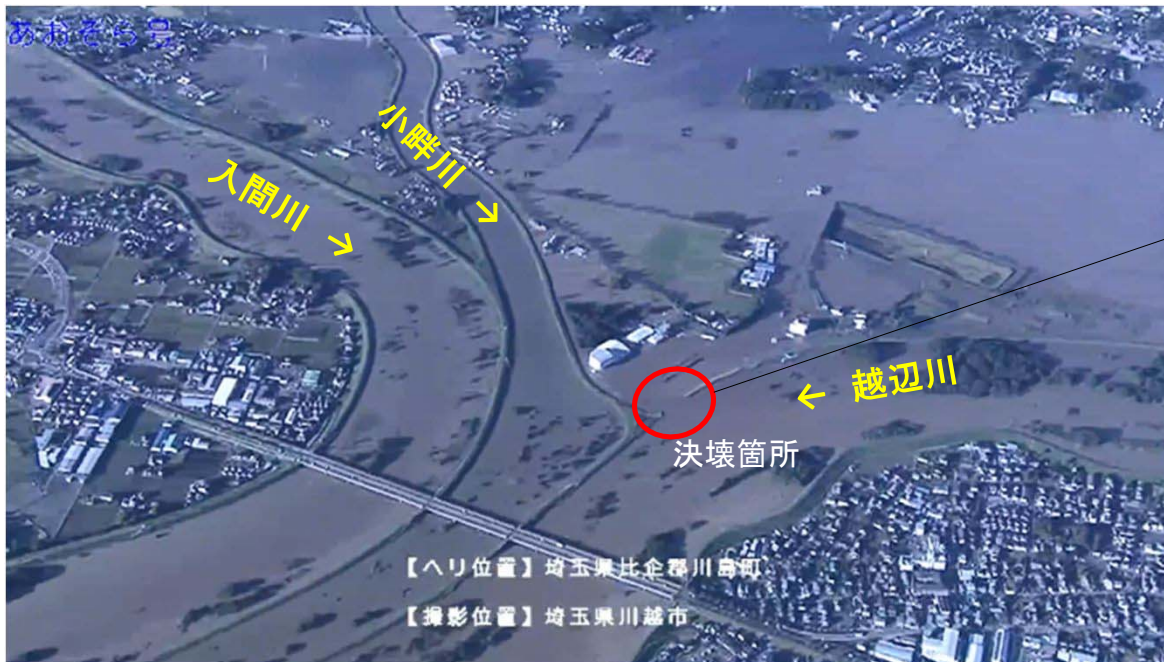
■ 荒川水系越辺川・都幾川では堤防が5カ所決壊する被害がありました

荒川水系  
越辺川右岸0.4k付近

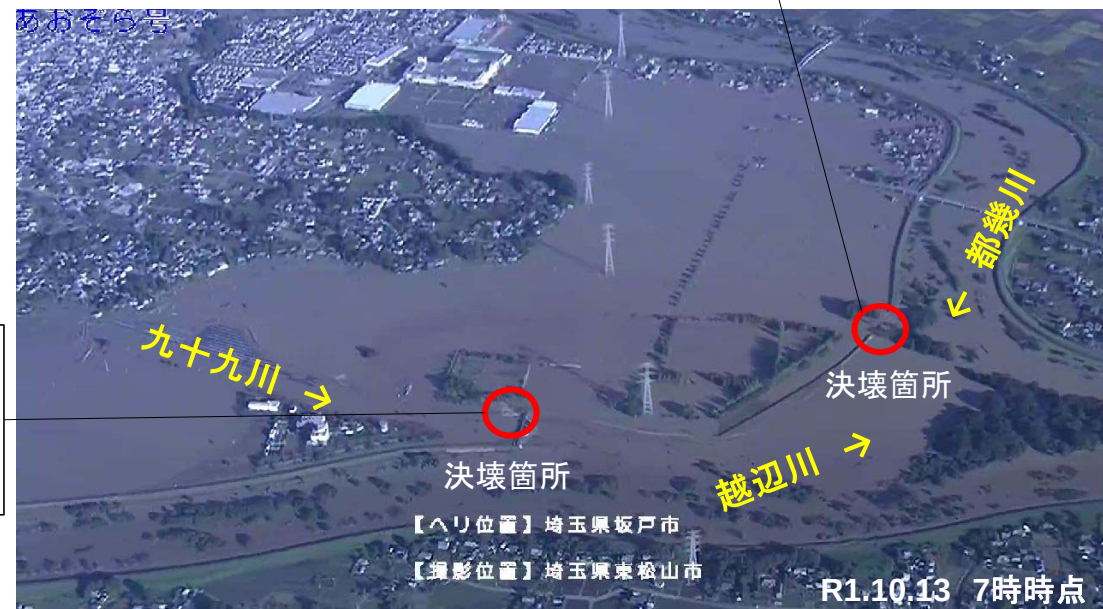
荒川水系  
都幾川右岸0.4k付近

荒川水系  
越辺川左岸7.6k付近

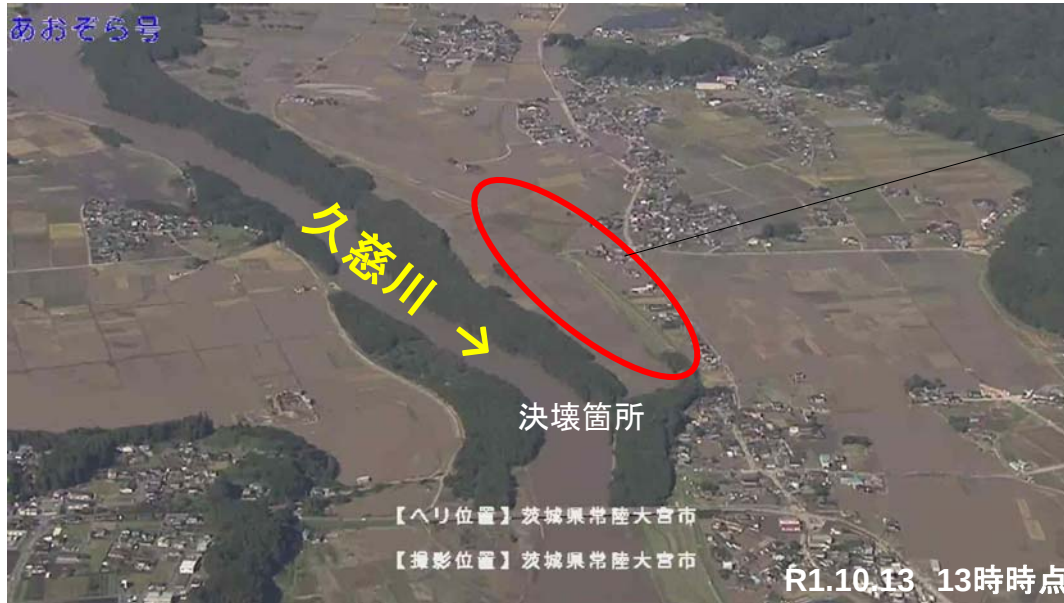
■ 久慈川水系久慈川では堤防が3カ所決壊する被害がありました

久慈川水系  
久慈川左岸25.5k付近

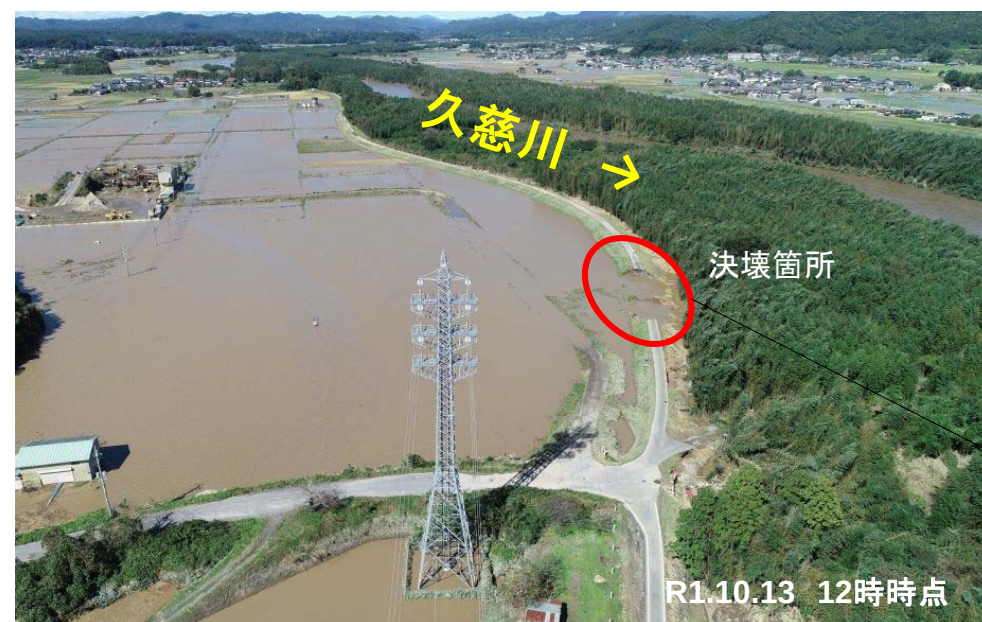
久慈川水系  
久慈川左岸27.0k付近

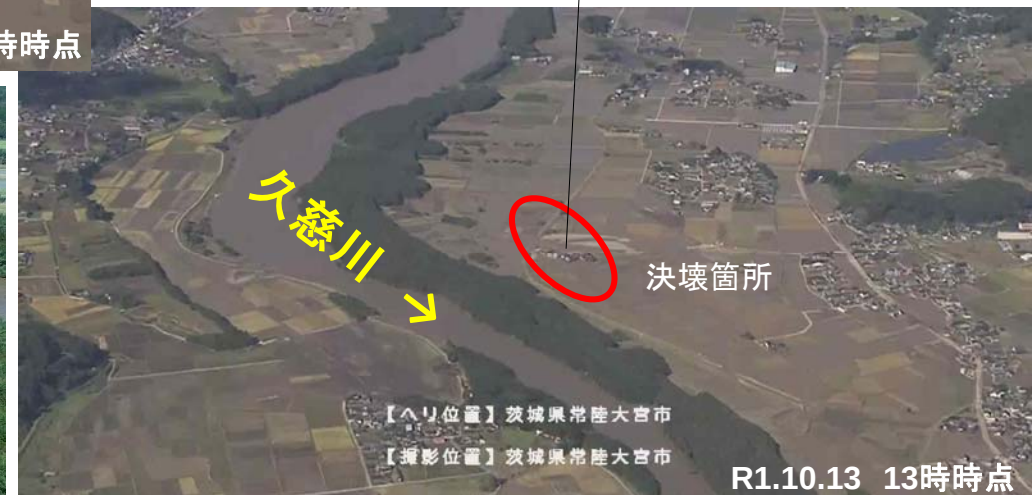
久慈川水系  
久慈川右岸25.5k付近

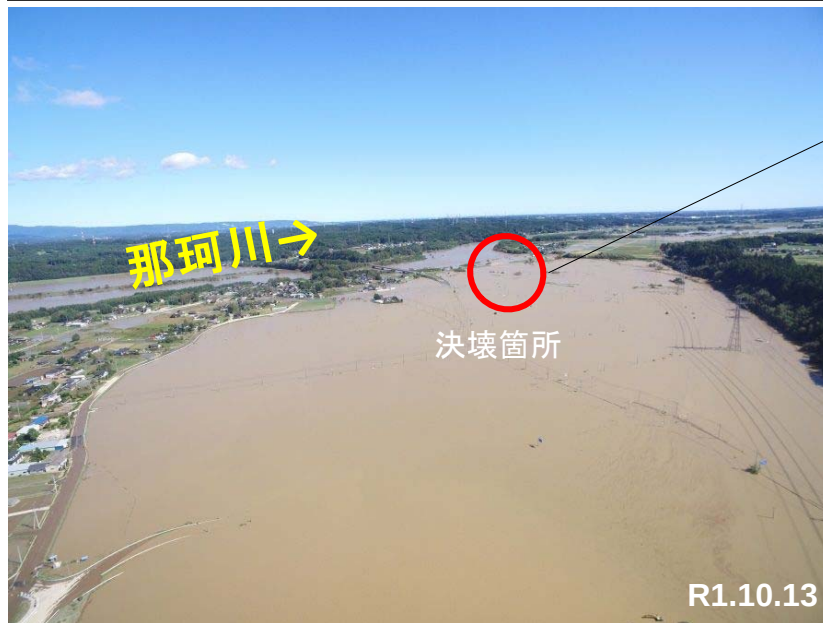
- 那珂川水系那珂川では堤防が3カ所決壊する被害がありました

那珂川水系  
那珂川右岸28.6k付近

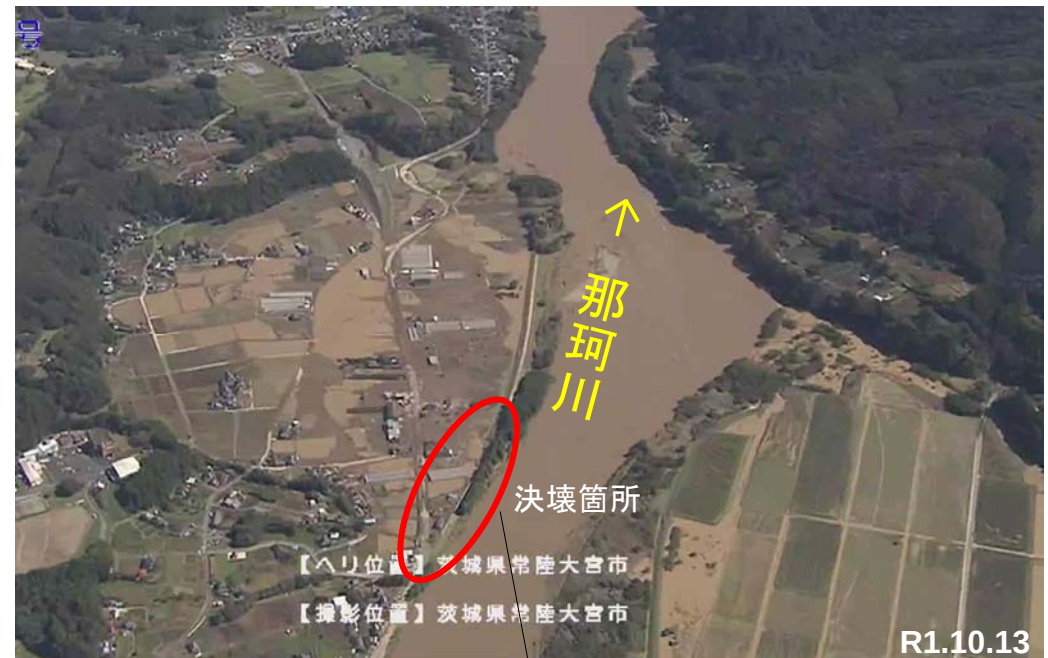
那珂川水系  
那珂川左岸40.0k付近

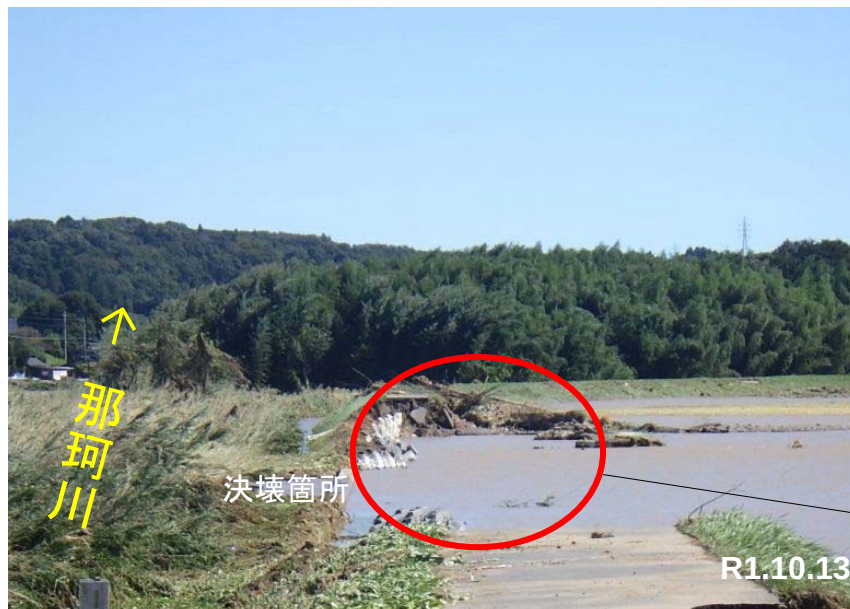
那珂川水系  
那珂川右岸41.2k付近

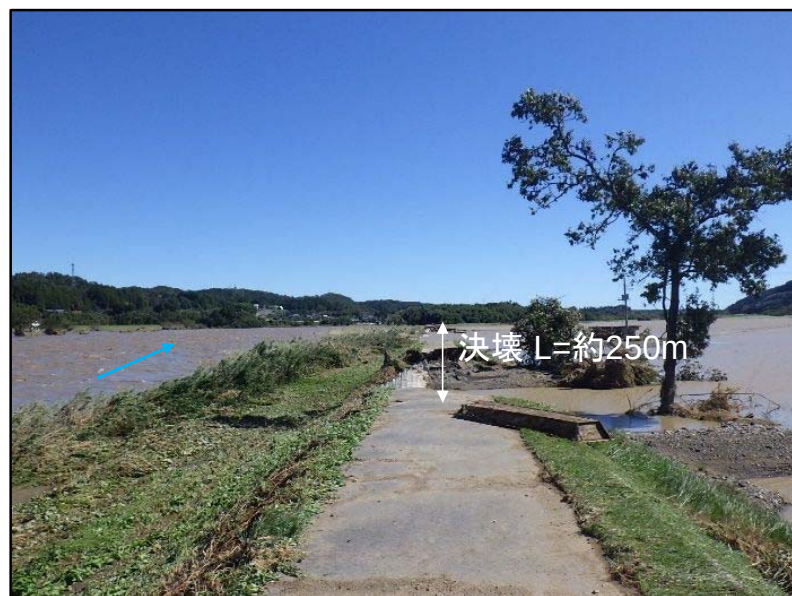
撮影日2019.10.13 11時50分頃

なかがわ なかがわ しもいせはた  
那珂川水系那珂川 茨城県常陸大宮市下伊勢畑地先(右岸41.2K)被災～復旧状況  
2019年11月4日(月)17時00分完了

被災状況

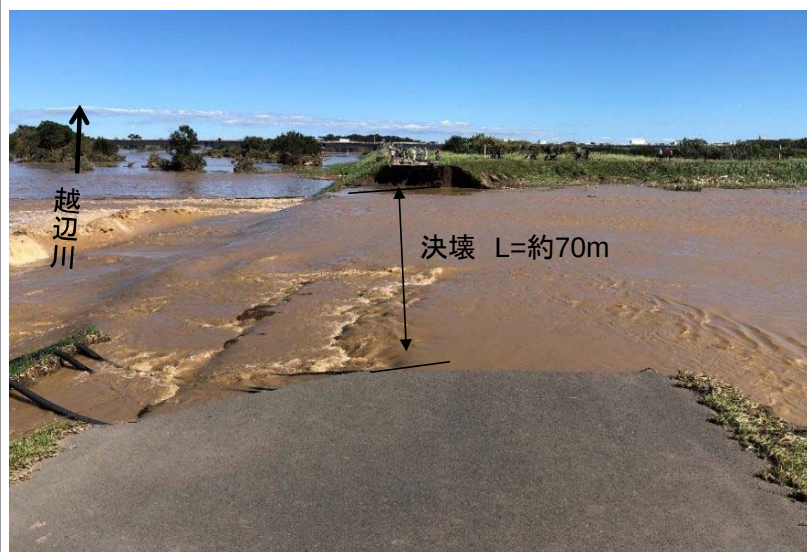
撮影日2019.10.13 12時10分頃

被災状況

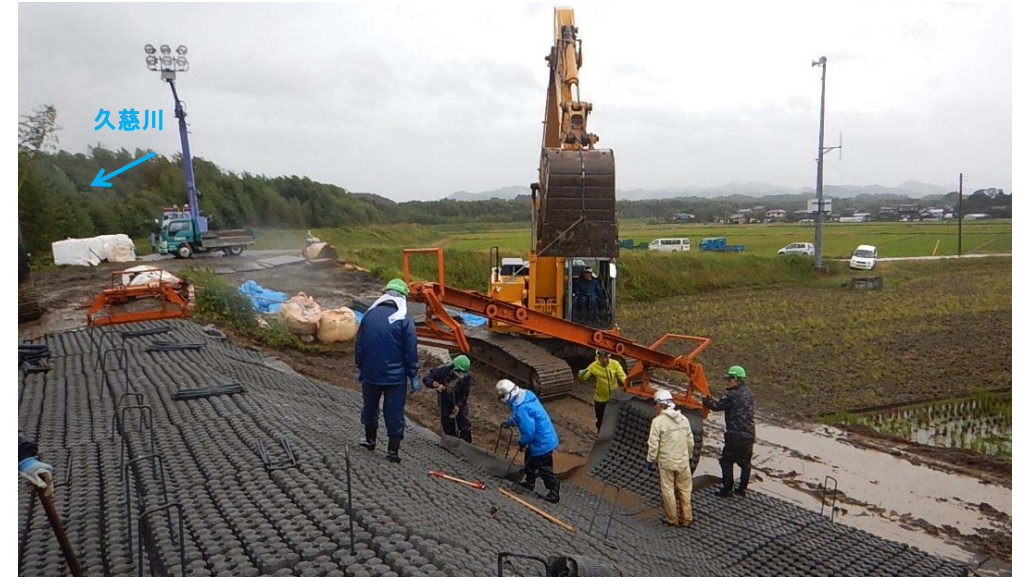
【権限代行】久慈川水系久慈川 茨城県常陸大宮市小貫地先(左岸34.0K) 被災～復旧状況  
2019年10月25日(金)19時00分完了

2019.10.25 15時00分頃  
ブロックマット設置 施工中

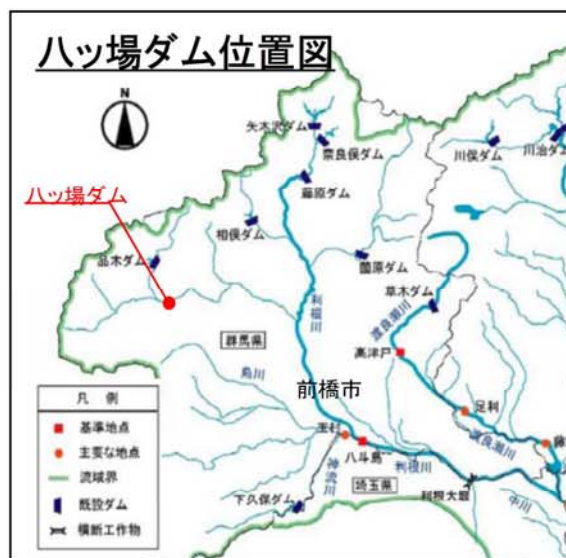
ハッ場ダムの洪水貯留状況

今回の洪水(台風19号)により試験湛水のため貯留を開始していた、ハッ場ダムの貯水位が平常時最高貯水位583.0mに対し、573.2mまで上昇しました。

(台風19号)は10月11日2時から10月13日5時にかけて長野原観測所では累加347mm、時間最大雨量37mm(12日18時)の大雨をもたらしました。この降雨に伴いハッ場ダムの貯水位は518.8mから573.2mまで、約54m水位が上昇しました。ハッ場ダムでは流入量(最大流入量約2,500m<sup>3</sup>/s)の約100%をダムで貯留。
