令和元年東日本台風を踏まえた

# 久慈川緊急治水対策プロジェクト

## 【南田気橋架替】

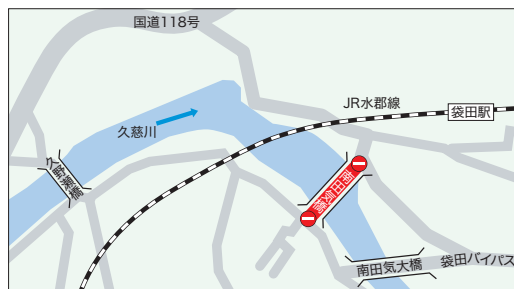
### ■通行止区間

工事期間中は南田気橋が全面通行止めとなりますので、上流側の久野瀬橋または下流側の南田気大橋への迂回をお願いいたします。

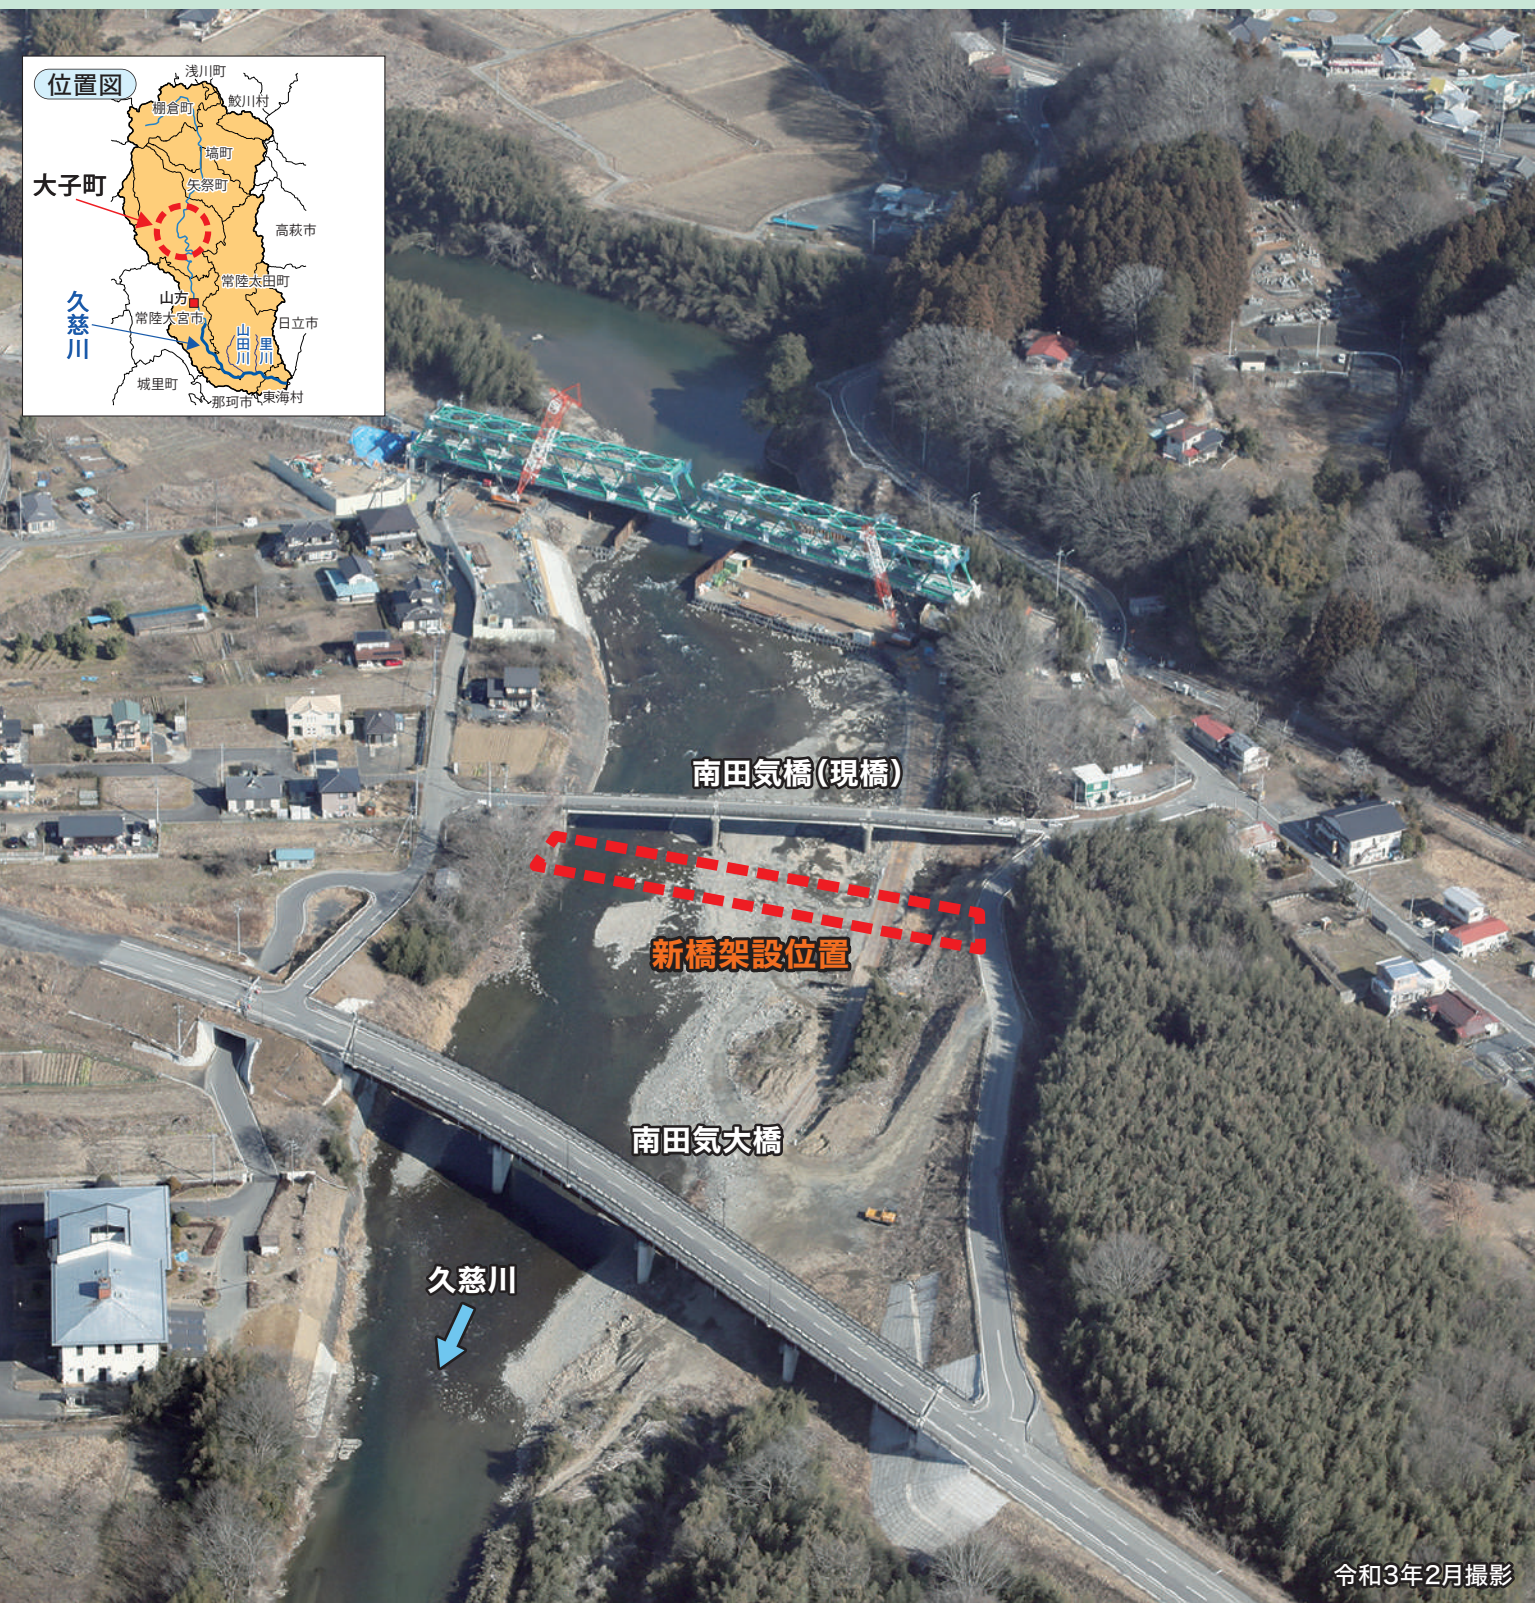
令和3年2月撮影

令和元年東日本台風により大子町では、住宅や役場などの公共施設が浸水する等の被害が発生したことをうけ、堤防整備を進めています。堤防整備区間にある南田気橋は、必要な堤防の高さよりも低く、増水した久慈川の流れを阻害するため、架替工事を実施いたします。

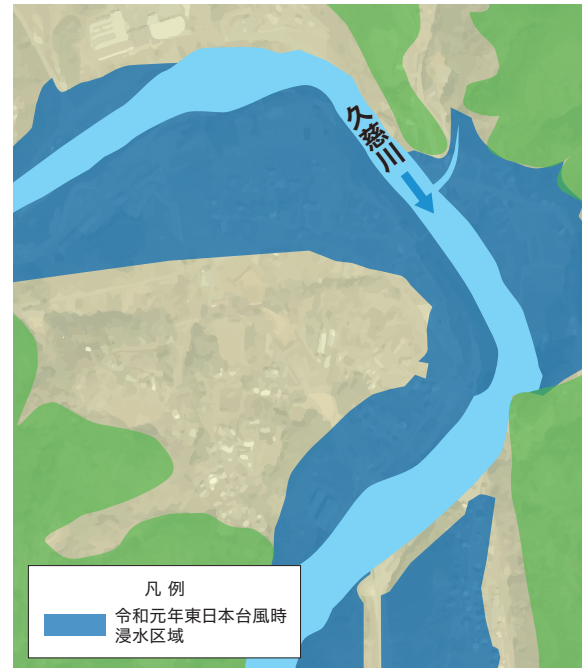
## 令和元年東日本台風浸水区域

(注) 浸水の痕跡調査により作成したもので、実際の氾濫区域とは異なる可能性があります。

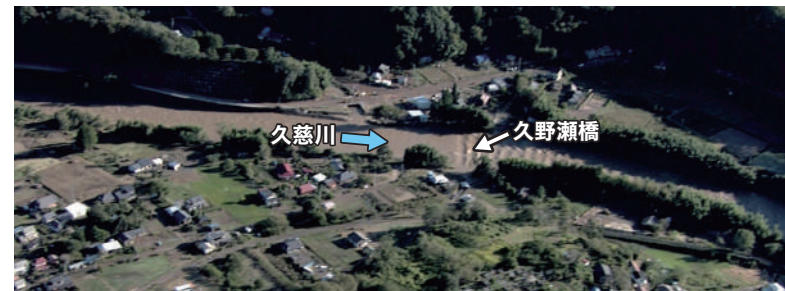
浸水した南田気地区と久野瀬地区(久野瀬橋付近)

令和元年東日本台風において、久慈川ではこれまでに経験したことのない洪水が発生しました。堤防からの越水が複数箇所確認され、国が管理する区間で3箇所、県が管理する区間で4箇所が決壊するなど、流域に甚大な被害が発生しました。大子町においては、約194ヘクタール(東京ドーム約41個分)、584戸の家屋浸水、76件の土砂崩れや電柱の倒壊等の被害が確認され、役場や衛生センター、松沼集会所等の公共施設が床上浸水しました。

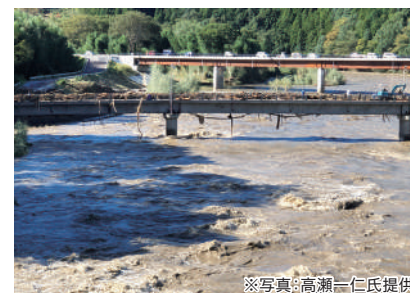
増水後の南田気橋

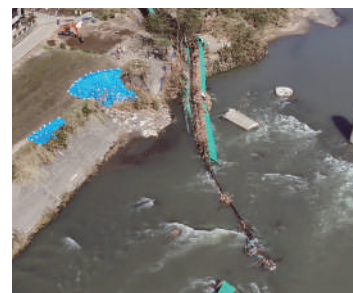
落橋したJR水郡線第6橋梁

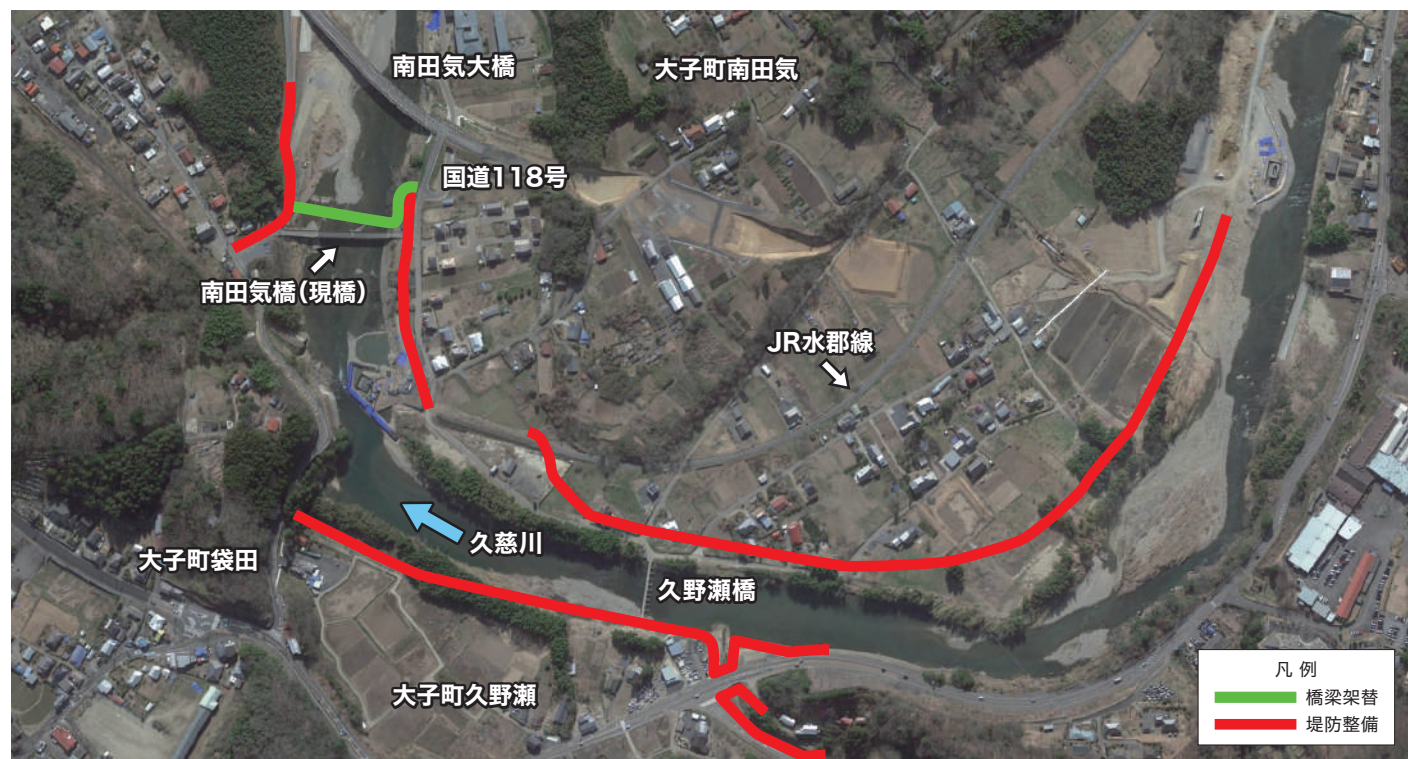
# 南田気・久野瀬地区における整備予定

堤防が整備されていない区間の堤防整備や、高さや幅が不足している区間の堤防嵩上げや拡幅等を行い、令和元年東日本台風と同規模の洪水が発生した場合において、家屋の浸水被害防止を目標としております。南田気橋周辺では堤防の高さが低いため、堤防の嵩上げと併せて橋を架け替えることにより必要な高さを確保することで、浸水被害の防止を図ります。

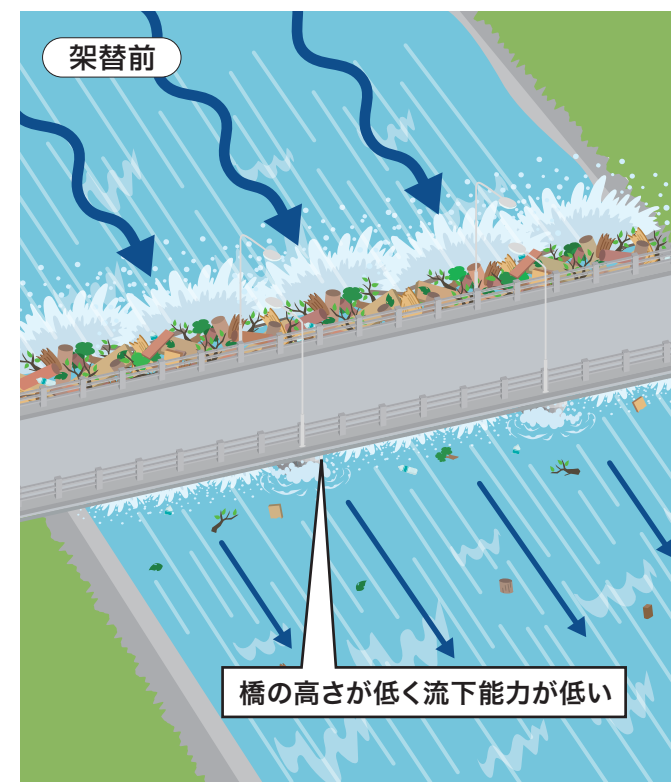
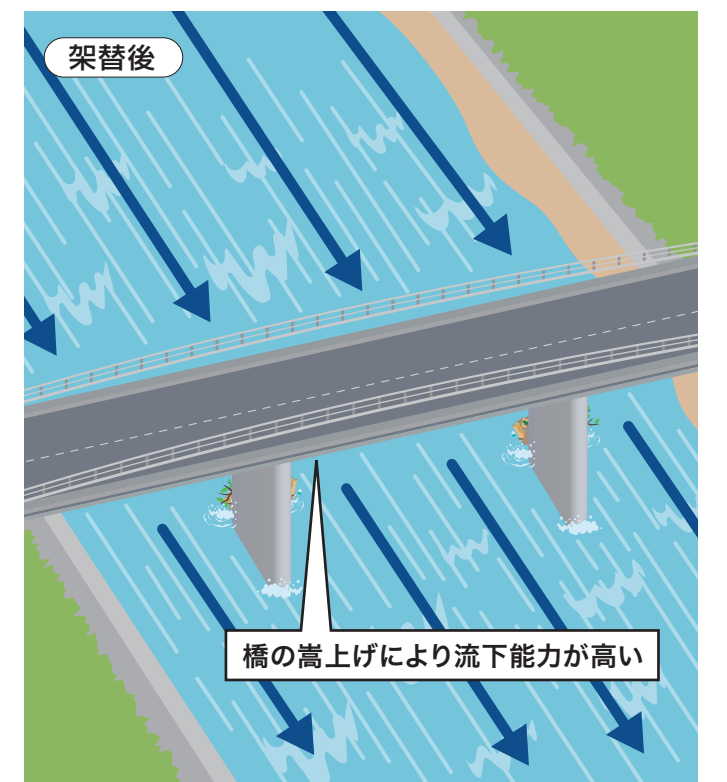
## ■橋梁架け替えにより流れがスムーズに

堤防の嵩上げだけを行った場合には、現在の橋のところから洪水流があふれ出すことになります。堤防整備とあわせて、橋梁の架け替えを行うことで、橋桁が現在の橋よりも約1.5m高くなり、洪水を流す断面積が増加し、橋梁部分からの氾濫が解消され、久慈川からの越水を防止します。
