第30回 関東地方ダム等管理フォローアップ委員会

# 北千葉導水路 定期報告書の概要

令和4年2月15日

国土交通省 関東地方整備局

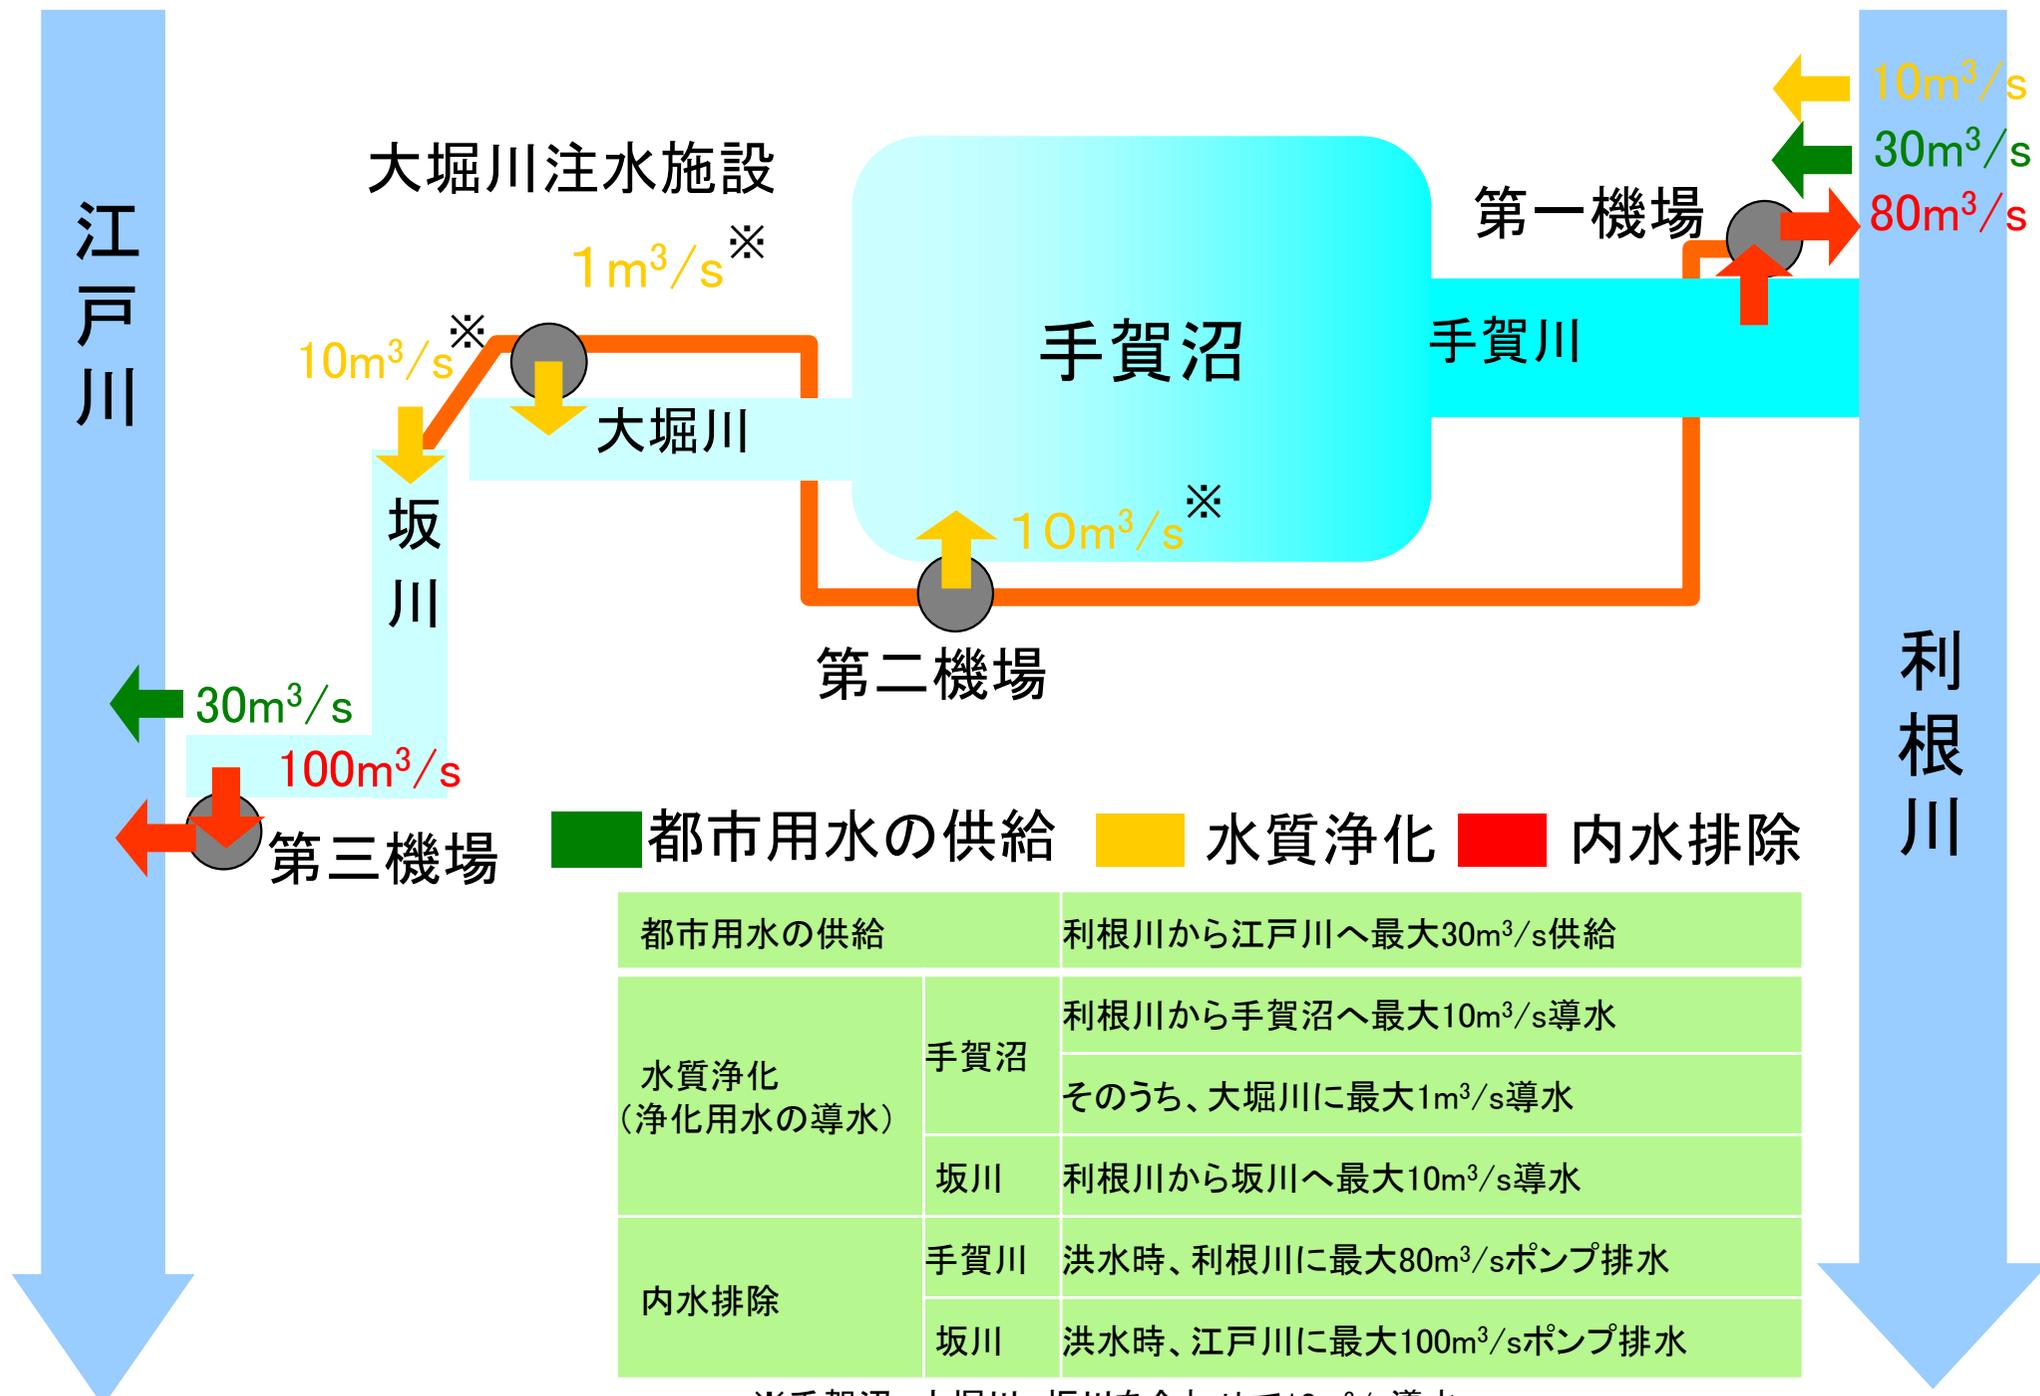
図 北千葉導水の運用概要

- 江戸川で水不足が発生し、利根川の流況が豊富な時、都市用水を供給する。
- 都市用水を供給しても利根川の流況に余裕がある場合、浄化用水を導水する。

- 利根川から手賀川、江戸川から坂川へ逆流が始まるまでの間は、それぞれ水門ゲートを全開し、自然排水を行う。
- 逆流が始まったとき(手賀川水位<利根川水位、坂川水位<江戸川水位)には機場ポンプにより排水を行う。

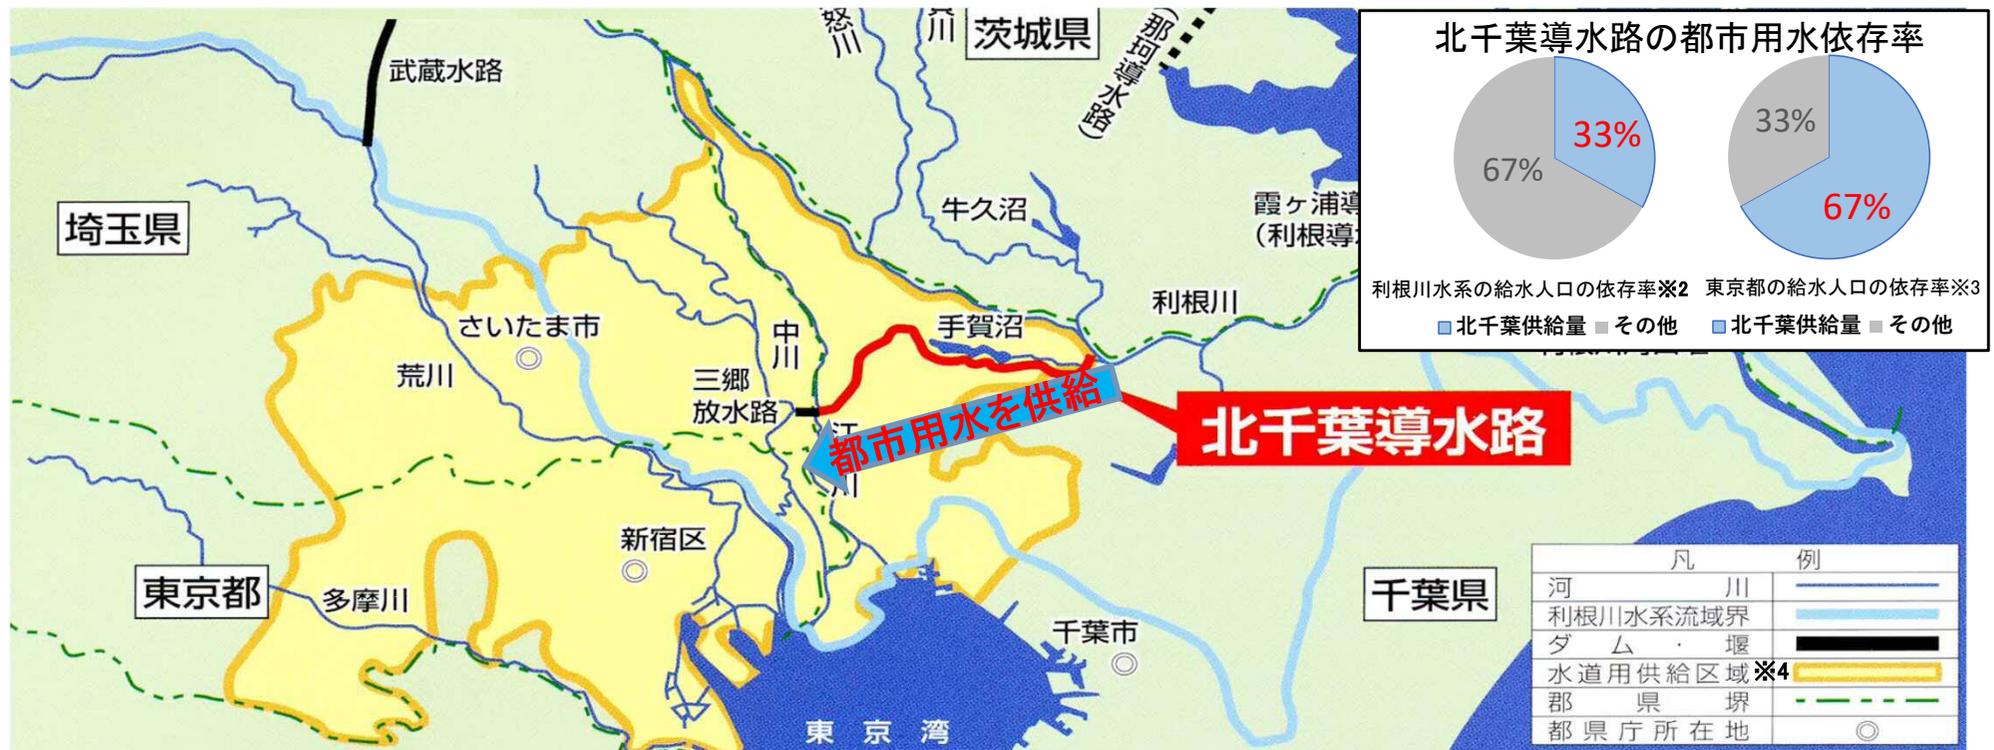
図 北千葉導水路と水道用水供給区域(東京都、埼玉県、千葉県)

- 首都圏の人口増加、地下水から表流水への転換等により、河川水の利用が増大し、首都圏ではたびたび渇水を経験していた。
- このため、北千葉導水路は流況調整河川として整備され、江戸川の流況が悪く利根川の流況が良い場合、利根川の水を江戸川に送水し、都市用水を供給している。
- 北千葉導水路は流況調整河川として、利根川水系全体での広域的水利用により、都市用水の供給に寄与している。
- 最大供給量※<sup>1</sup>は約910万人の生活用水に相当し、利根川水系に依存する給水人口※<sup>2</sup> 2,754万人の約33%、東京都の給水人口※<sup>3</sup> 1,360万人の約67%に相当する。

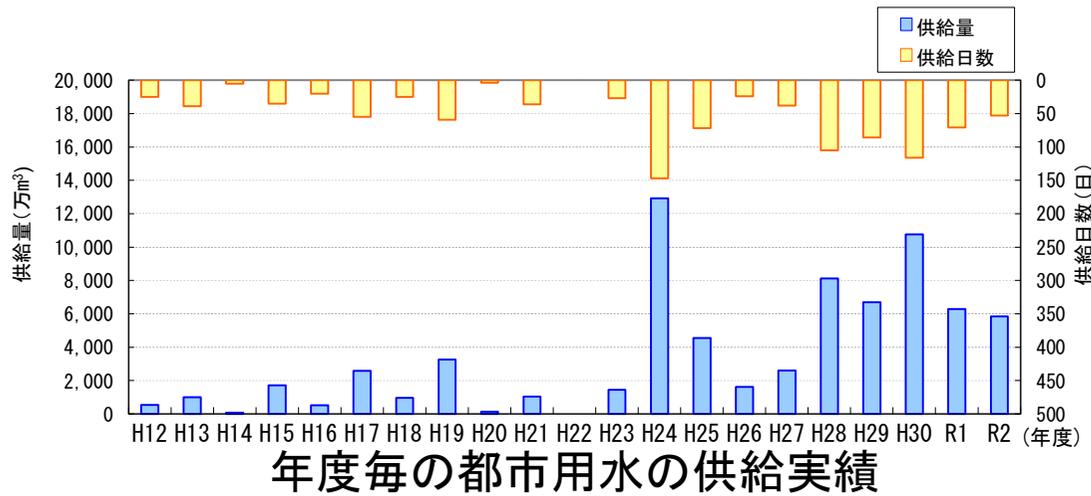
江戸川野田流量と都市用水の供給量 (H30年度)

- 北千葉導水路は、運用を開始した平成12年度から、江戸川で水不足が発生し利根川の流況が豊富な時、利根川から江戸川へ都市用水を供給している。
- 最大10%の取水制限が行われた平成24年度に次いで、平成30年度は約1億768万m<sup>3</sup>の都市用水の供給を行った。これは、この年の夏冬の江戸川の流況が悪かったことが影響している。

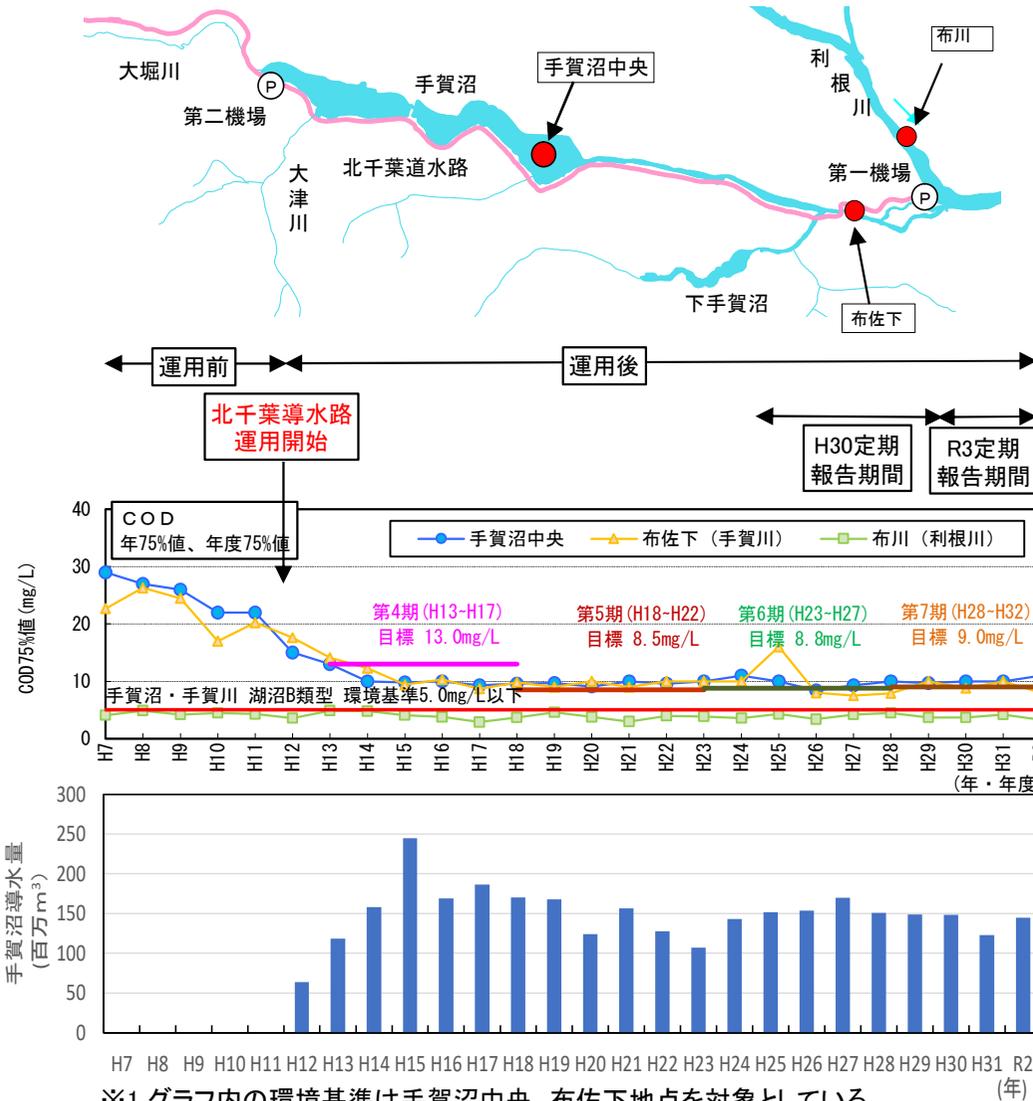
- 手賀沼のCODは、浄化用水の導水、千葉県、流域自治体(下水道整備等)及び住民の取り組み(生活雑排水対策等)により低下している。
- 手賀沼中央のCOD(75%値)は、浄化用水運用開始前(平成11年度以前)には22mg/Lを超えていたが、運用開始後の平成12年度以降から急速に低下し、平成14年以降は10mg/L程度で推移し、値の変動は小さい。

※1 グラフ内の環境基準は手賀沼中央、布佐下地点を対象としている。  
 ※2 目標値は手賀沼中央地点を対象としている。  
 ※3 手賀沼中央、布佐下は表層のデータ。  
 ※4 手賀沼中央は年度、布佐下と布川は年のデータ。

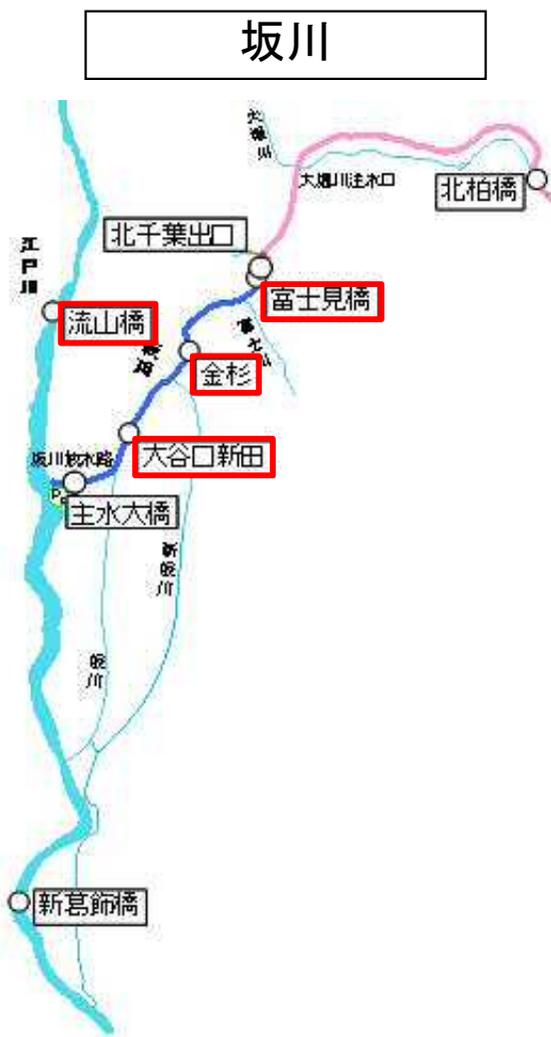
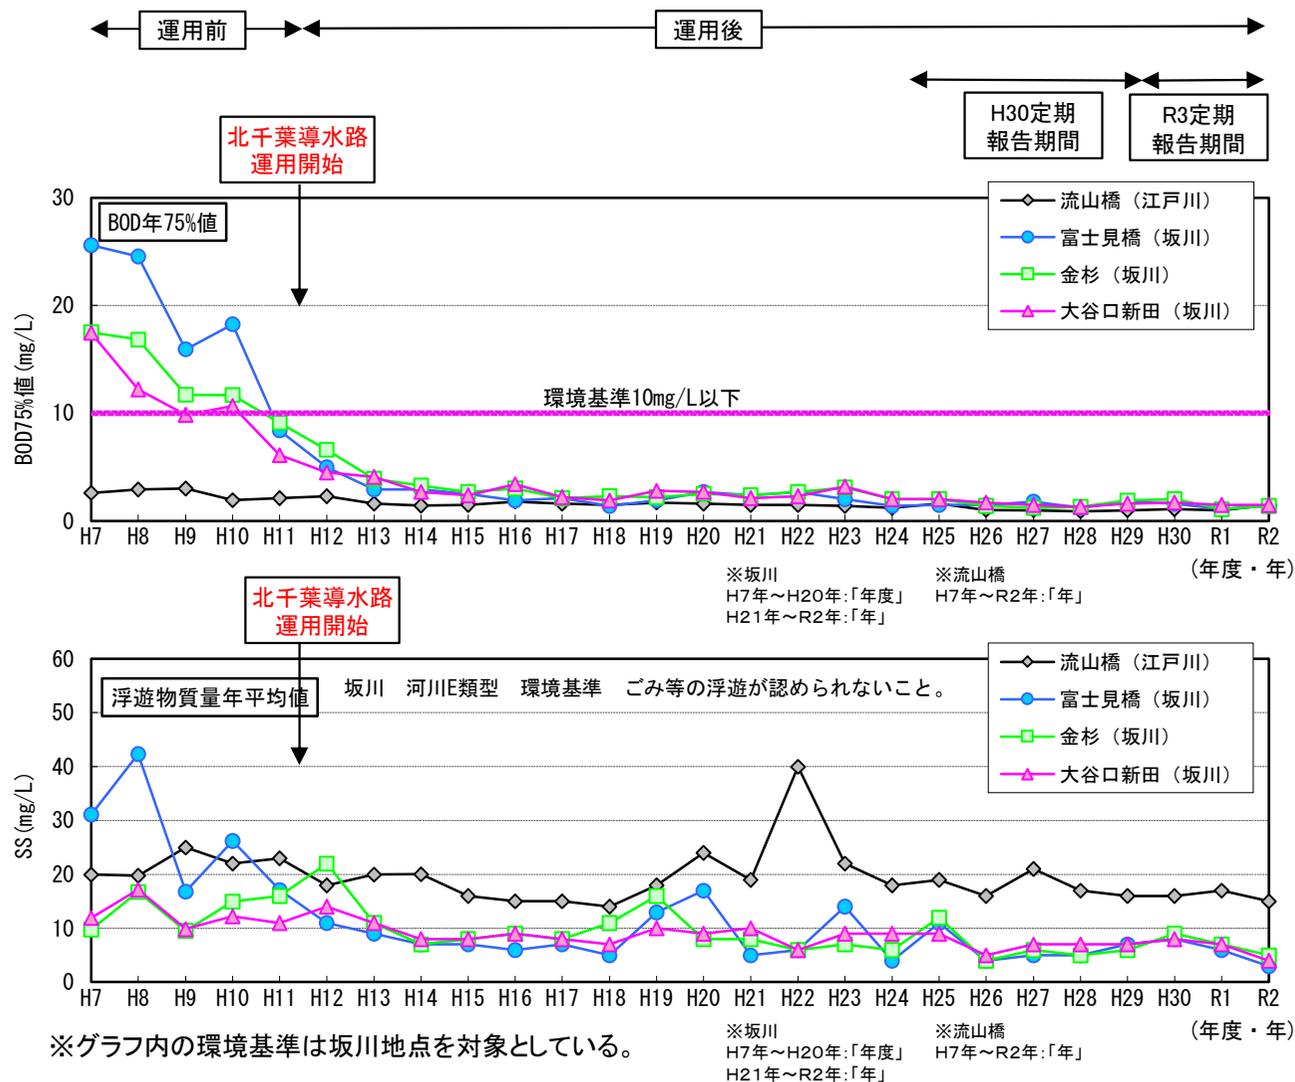
- 坂川のBODは、維持用水導水と千葉県、流域自治体(下水道整備等)及び住民の取り組み(生活雑排水対策等)により低下している。
- 富士見橋のBOD(75%値)は、北千葉導水路運用開始前(平成10年度以前)は15mg/Lを超えていたが、運用開始後の平成12年度以降から急速に低下し、平成17年度以降は2.0mg/L程度で推移し、環境基準(10mg/L)を満足している。
- 坂川の浮遊物質量は、運用開始後の平成12年度以降低下がみられ、その後20mg/L以下を推移している。

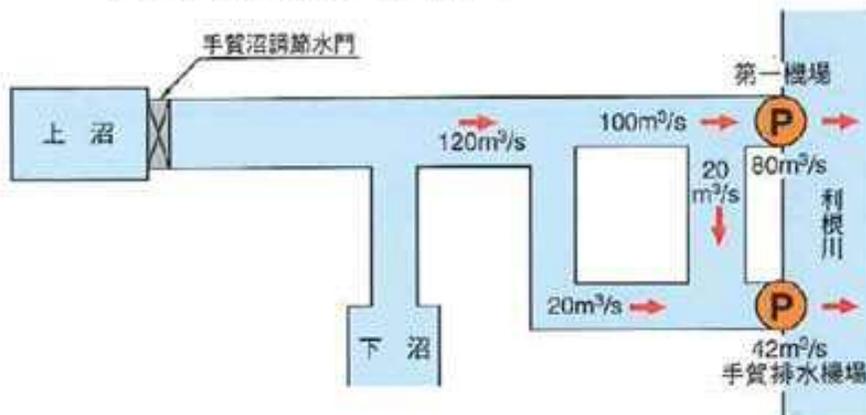
坂川計画流量配分図

- 手賀川周辺及び坂川周辺ともに都市化が進んでいる。
- 手賀川から利根川へ第一機場により最大80m<sup>3</sup>/sの内水排除を行う。
- 坂川から江戸川へ第三機場(松戸排水機場)により最大100m<sup>3</sup>/sの内水排除を行う。

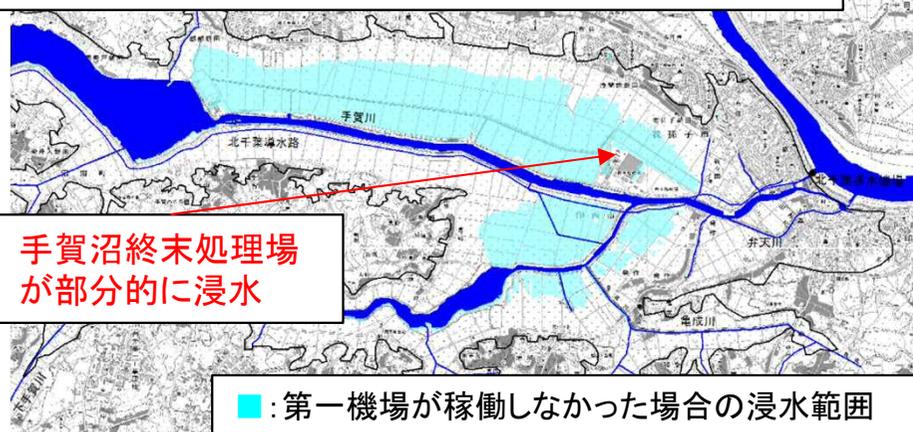
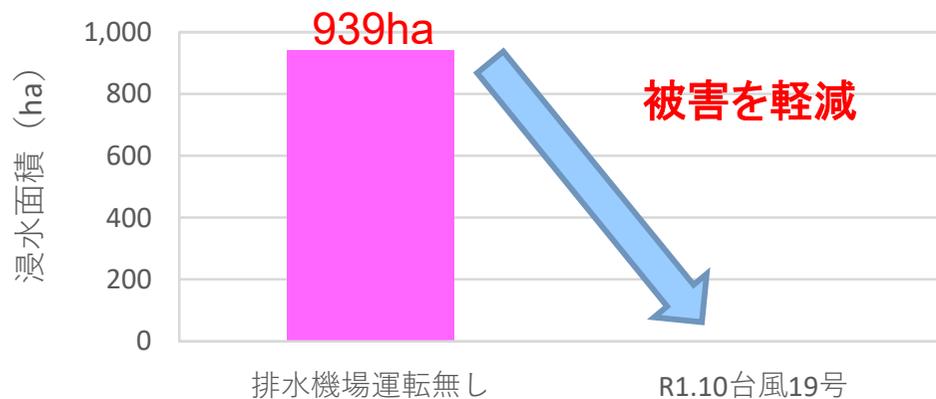
令和元年台風19号における第一機場の効果

- 令和元年10月の台風19号の洪水では、洪水前にあらかじめ自然排水及び第一機場の稼働により手賀沼水位をY.P.+1.31mまで下げるとともに、洪水時も第一機場の稼働により水位を低減させた。
- 第一機場が稼働しなかった場合(試算)と比較し、第一機場を稼働したことにより手賀川沿川の内水位は約1.2m低下し、939haの浸水面積を軽減したと想定される。

※施設稼働なしの値は、排水機場の排水量が手賀川沿川にそのまま湛水した場合を仮定したもので、実際の面積・被害とは異なります。第一機場近傍にある手賀沼機場の排水量は湛水に含めていません。

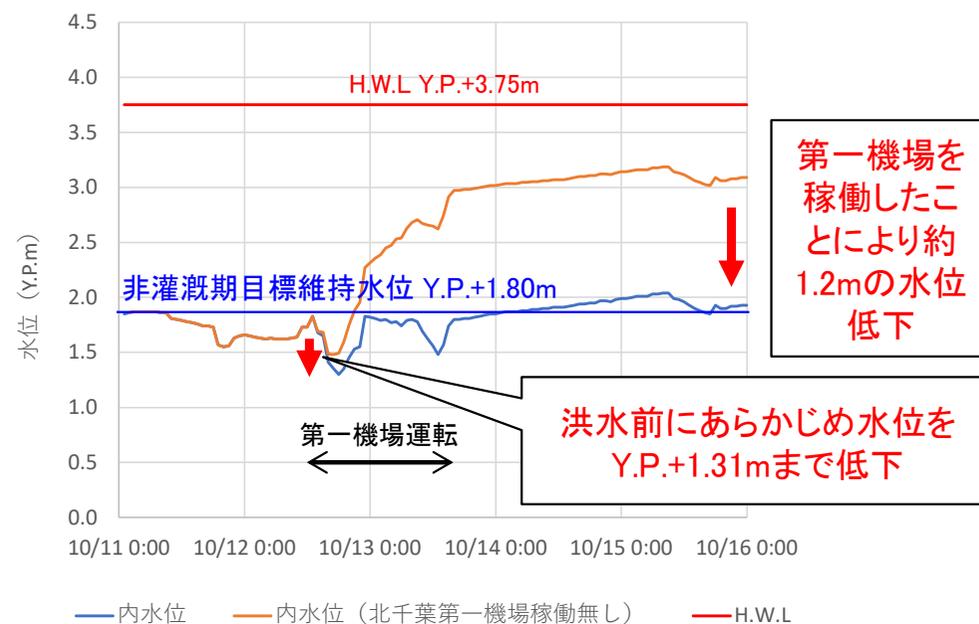
第一機場が稼働しなかった場合の内水位

※施設稼働なしの水位は、第一機場の排水量が河道内に貯留した場合を仮定したものです。なお、第一機場近傍にある手賀沼機場(許可機場)は利根川へ排水をしている状態を想定しています。

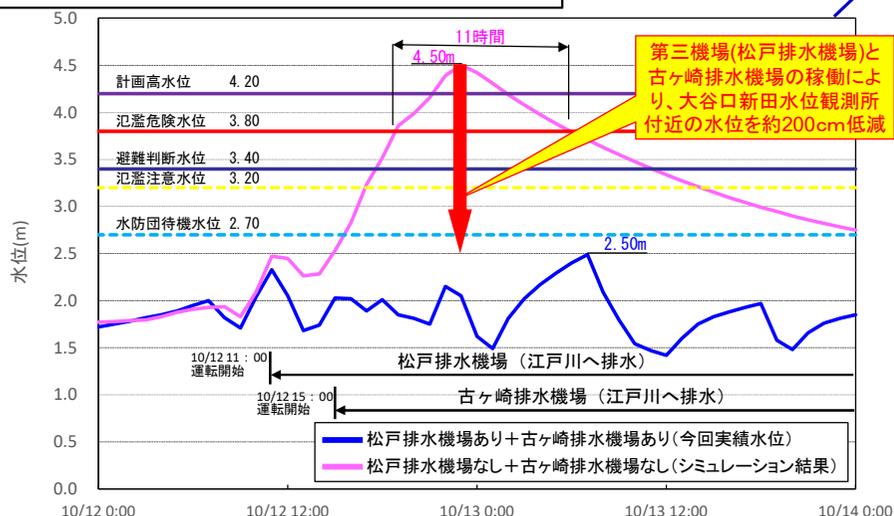
第三機場(松戸排水機場)と古ヶ崎排水機場の稼働により、大谷口新田水位観測所付近の水位を約200cm低減

※「松戸排水機場なし+古ヶ崎排水機場なし」の水位は、今回の降雨を踏まえたシミュレーション結果による

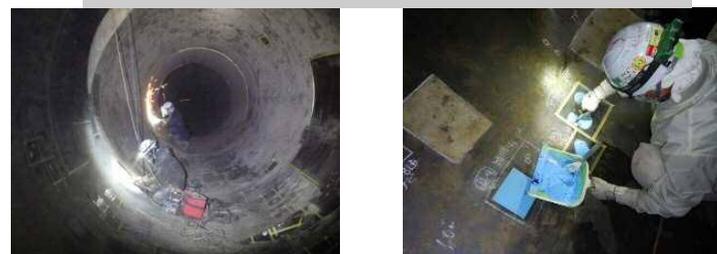
北千葉導水路(管路)長寿命化計画 点検・補修計画

対応区分	健全度	劣化現象	補修方法
予防保全段階	経過観察	塗膜ふくれ	-
	A	塗膜割れ(発錆) 腐食深さ1mm未満	補修塗装(無溶剤形エポキシ樹脂)厚さ500μm以上(0.5mm以上) 素地調整(3種ケレン) 鋼管(設計厚 14mm)
	B	腐食(板状・積層状) 腐食深さ3mm未満	湿潤面用エポキシ樹脂 塗料(無溶剤)を使用
緊急補修段階	C	孔食(錆こぶ) 腐食深さ3mm以上	補修塗装(無溶剤形エポキシ樹脂)厚さ500μm以上(0.5mm以上) 素地調整(3種ケレン) 鋼管(設計厚 14mm) 溶接部
	D	貫通孔(漏水)	補修塗装(無溶剤形エポキシ樹脂)厚さ500μm以上(0.5mm以上) 当て板(厚さ4mm以上) 溶接部 鋼管 金屋用パテ

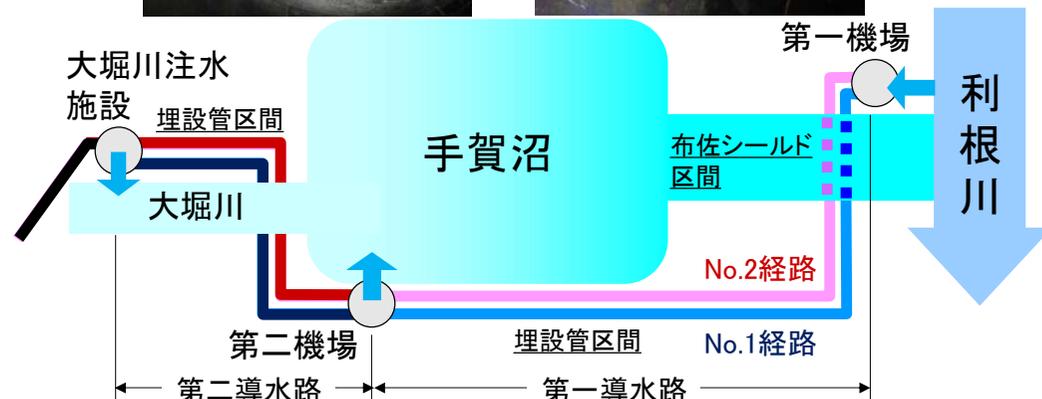
↑ 点検・補修工区及び2巡目までの実施計画

点検工区	年度	年度													
		H25	H26	H27	H28	H29	H30	H31	R2	R3	R4	R5	R6	R7	
第一導水路	埋設管区間	No.1経路	●			▲		▲	●▲			△			○△
		No.2経路	●					●						○	
第二導水路	埋設管区間	No.1経路				●		●				○			
		No.2経路			●						○△

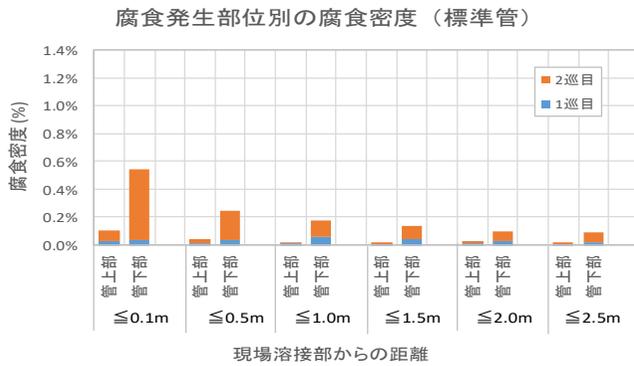
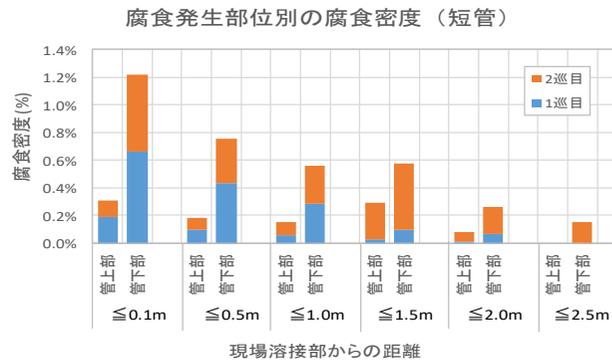
## 目視点検による腐食状況の把握

- 補修が2巡目になり、腐食箇所が大幅に増加している。溶接箇所や管下部に腐食が多い傾向(スパッタ飛散が一因と推定)となっている。
- 現在「北千葉導水路長寿命化対策検討委員会」において、より効率的・効果的な点検・補修方法について議論している。
- 今後、腐食増加の原因を検討していく。

- 現場溶接部の発生密度が高い。
- 導水管の下半分が多い。
- 腐食の密度が増加しているため、効率的な点検・補修方法が必要。

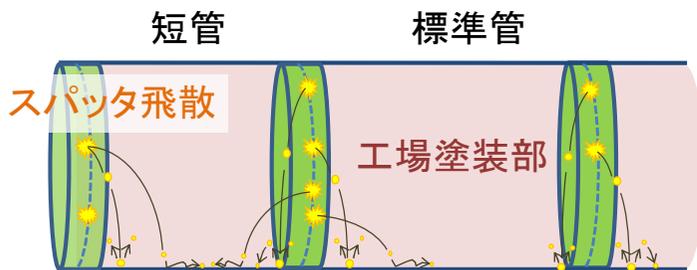
現場溶接部(幅0.2m)

①工場塗装部  
(溶接スパッタ等による初期塗膜損傷)

②現場溶接部塗装  
(溶接線沿いの凹凸による下地処理不足と塗装厚の不均一)

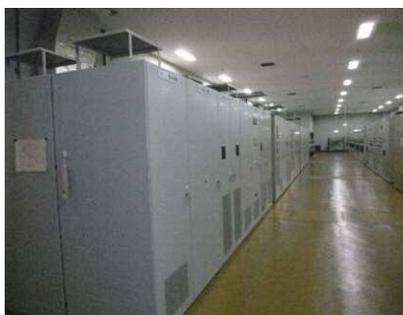
セルビウス装置

- ① 電動機回転数を変化させ、ポンプの送水量を効率よく制御するための方式(装置)として、制御性・経済性、実績等を総合的観点から最も優位であったセルビウス方式を採用している(当初)。
- ② セルビウス装置については、設置後20年以上経過し、劣化が進行、故障も多くリスクが高い。 製造メーカーが撤退しており、保守部品が入手できず修理できない(壊れた場合は、使用できない)。
- ③ 万一の場合はバックアップ用の液体抵抗器で対応可能である。

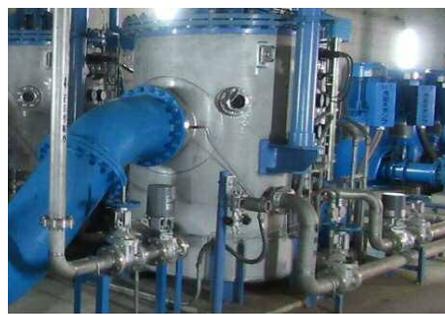
オートストレーナ

- ① 排水時と揚水時の機器の冷却水とポンプ軸封水を供給する機能を持っている。現設備は昭和50年代に設計されており、機器構成が複雑で故障発生率が高くなっている。
- ② 構成機器が多く個々の機器の故障による影響が大きい。予備機はあるが冷却水系統が故障するとポンプ全台数が運転できなくなる。
- ③ オートストレーナからの逆洗水を河川へ排出するための所内排水ポンプの能力不足により地下ポンプ室に水があふれる事故が発生している。

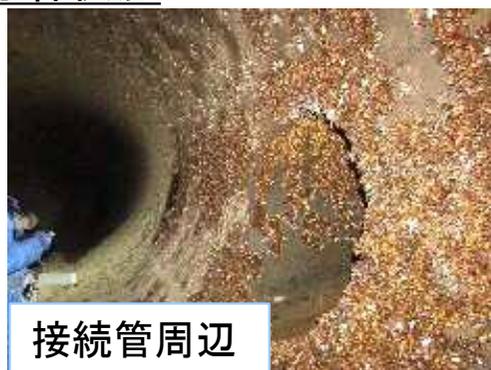
接続管周辺

- 平成19年度より特定外来生物であるカワヒバリガイが継続的に確認され、付着物により『制水弁室等の操作への影響』を及ぼしている他、『管路内抵抗の増大に伴う電力消費量の増大』等、運用に支障を及ぼすことが懸念されている。
- カワヒバリガイの付着対策として、平成25年度にシリコン系塗料による試験施工を行いモニタリングを実施している。6年経過(R1年度)調査時点でカワヒバリガイの再付着が見られ、耐用年数が短いこと、コスト高が課題となっており、様々な面から検討を進めていく予定。
- カワヒバリガイ対策は、令和2年度より官民連携の実証実験を進める予定であったが、新型コロナウイルス感染拡大に伴い実証実験が滞っているため、令和4年度以降に実施していく予定。

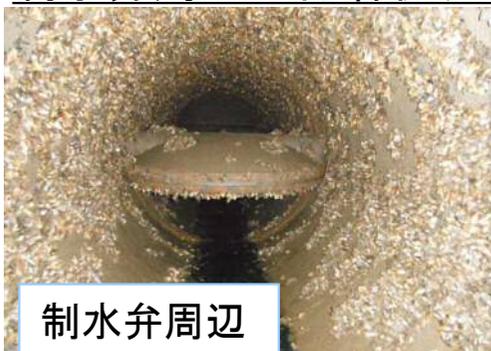
制水弁周辺

### 制水弁周辺の付着状況、弁からの漏水状況
