令和元年度以降の掘削状況について

本年度までの掘削状況

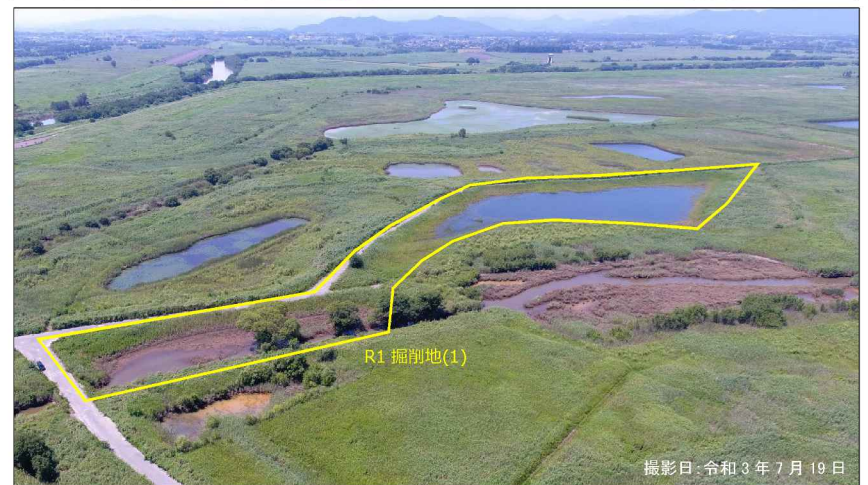
R1 掘削地(2) (掘削前)

面積約 0.5ha

- 東生井水路に隣接し、第2調節池の東端付近の堤防沿いに位置する面積約 4.8ha の掘削候補地の一部を先行して掘削した。
- ヨシーオギ群落(ヨシ優占)が分布している。
- 掘削範囲から隣接する地内水路(東生井水路)の河床までの深さは、約 2~4m程度と場所によって異なる。

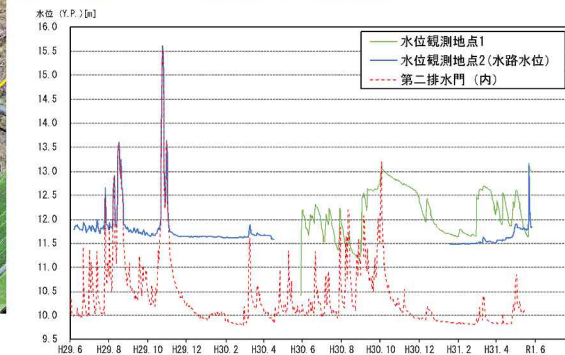
池内水路における水面水位観測結果

撮影日: 令和3年7月19日
