令和4年6月26日（日）  
国土交通省 関東地方整備局  
大宮国道事務所

**国道4号 埼玉県越谷市大間野交差点における  
車道の陥没について  
（第3報）**

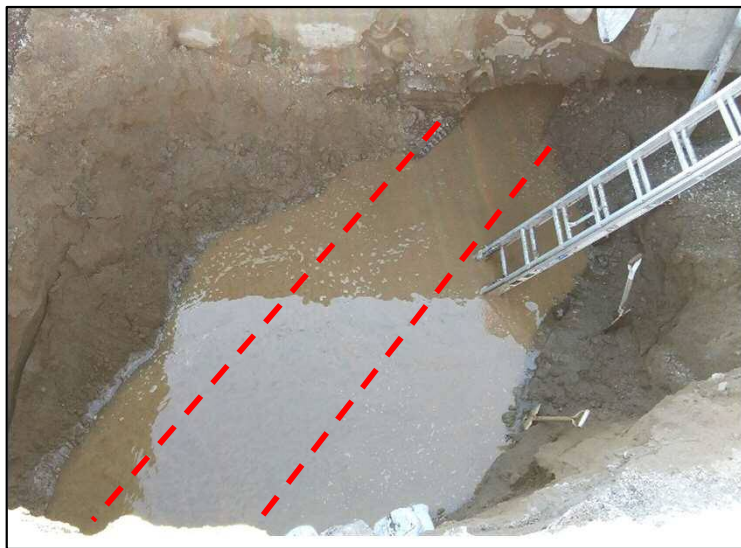
既設円形水路の撤去状況

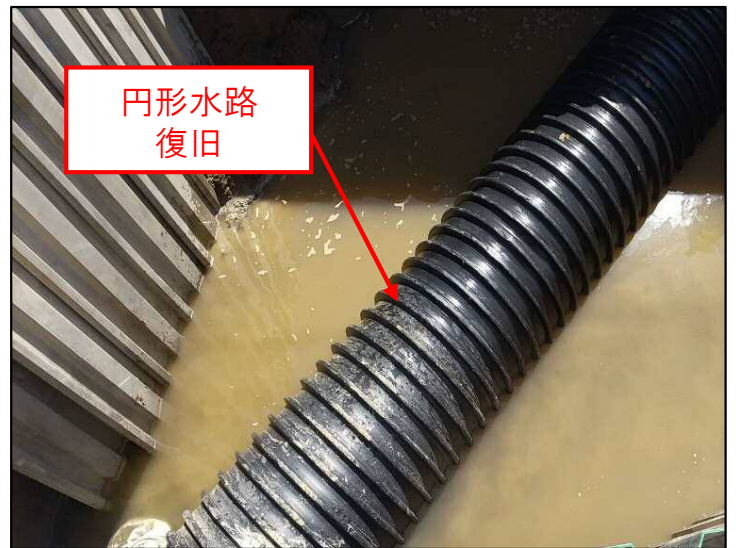
円形水路の復旧状況

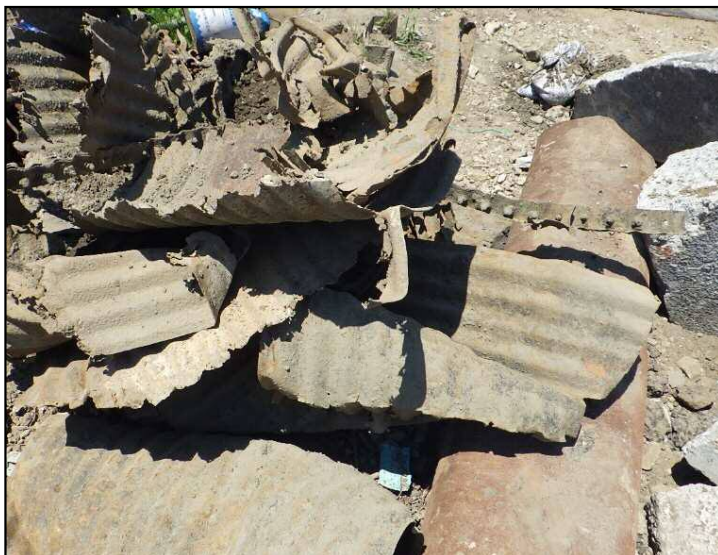
陥没原因は円形水路（径0.8m）の腐食による破損で土砂が水路内に流失したものと考えられます。

既設円形水路の腐食状況

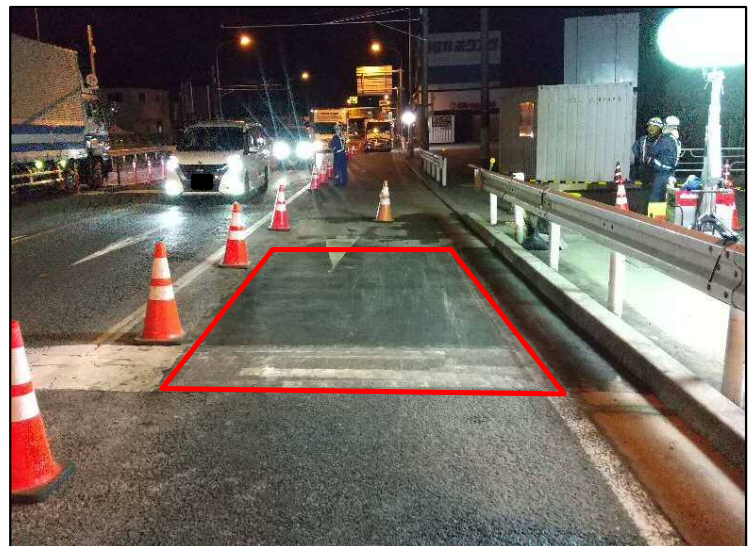
復旧(舗装)完了時

応急復旧については本日無事に完了し、交通規制を6月26日（日）4時30分に解除しました。

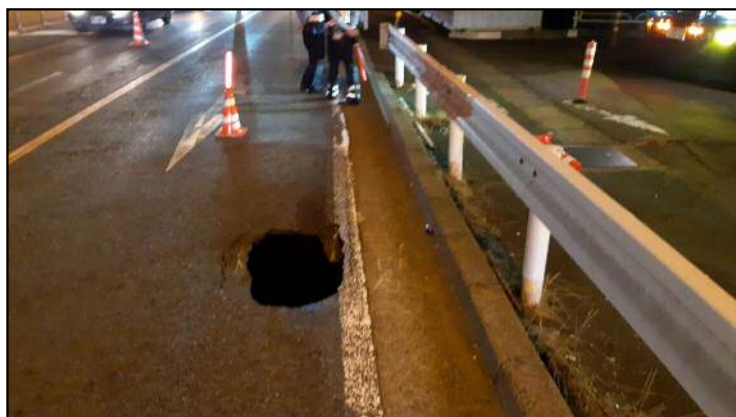
令和4年6月23日（木）、国道4号上り線の埼玉県越谷市大間野交差点の車道において発生しました陥没について、6月24日（金）より舗装版を撤去し正確な陥没原因の確認および応急復旧を行っておりました。

発生状況①

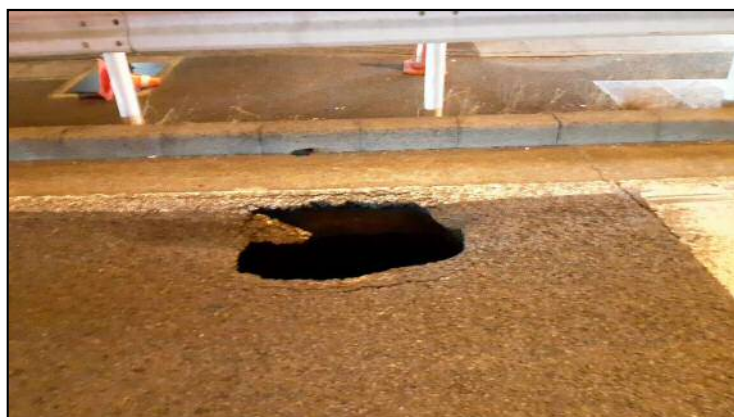
発生状況②

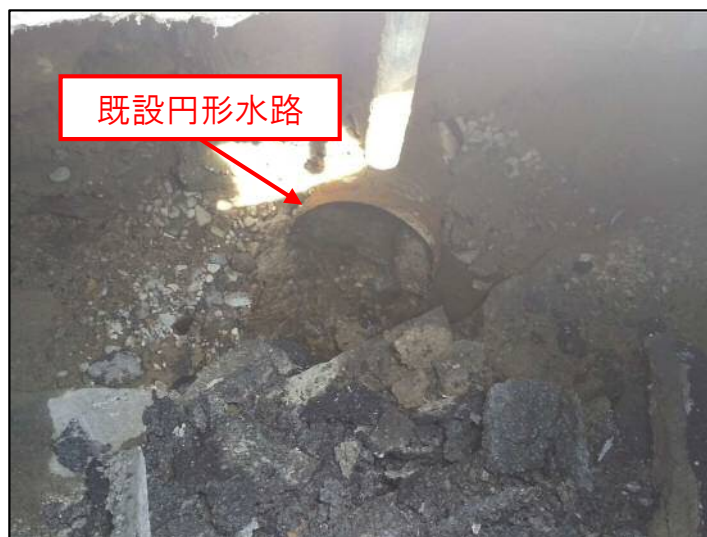
内部状況

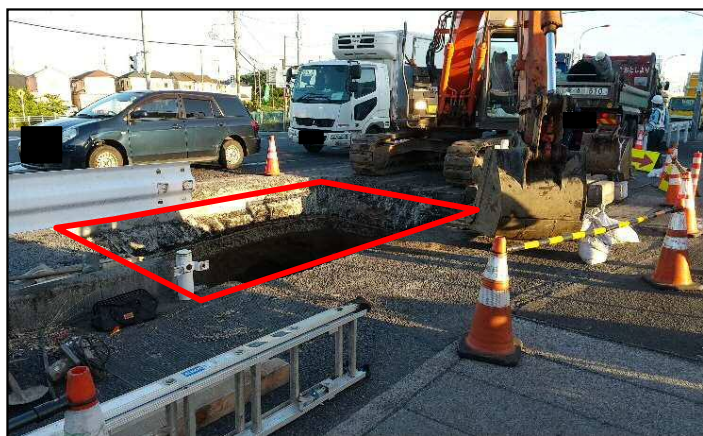
舗装版撤去完了時

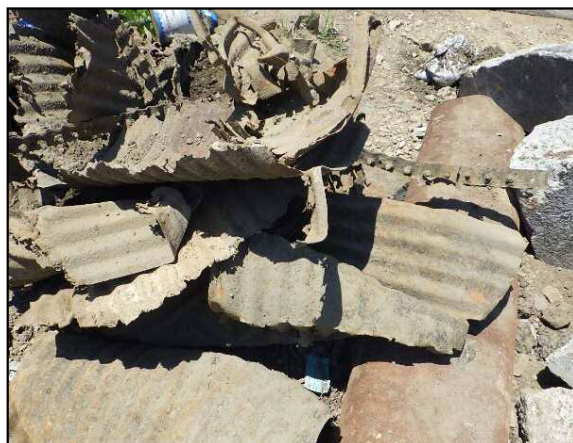
既設円形水路の腐食状況

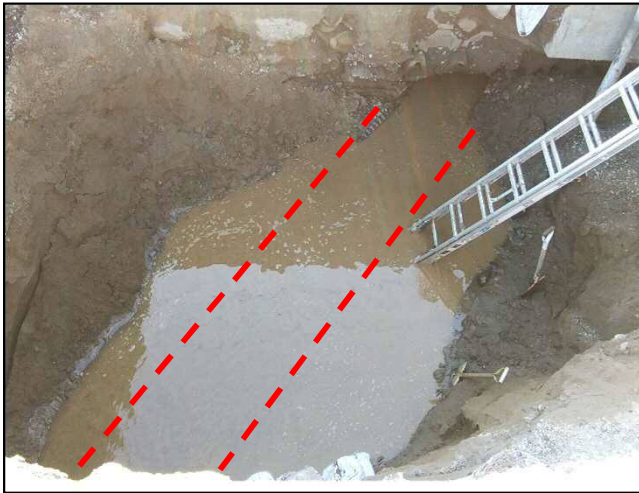
既設円形水路撤去完了時

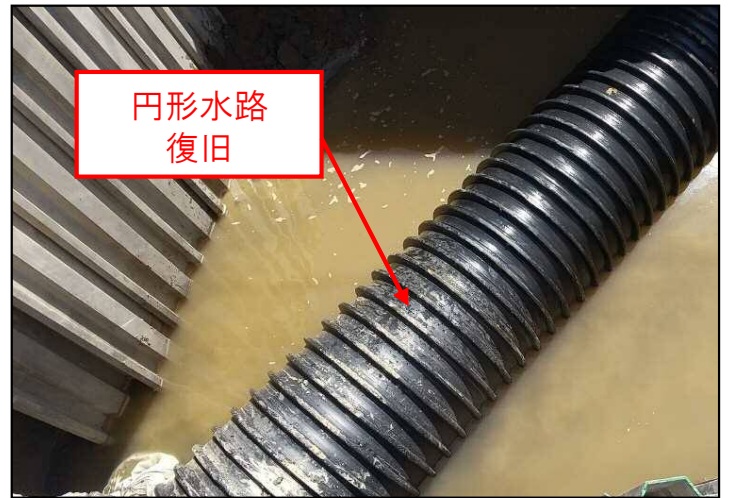
円形水路復旧完了時

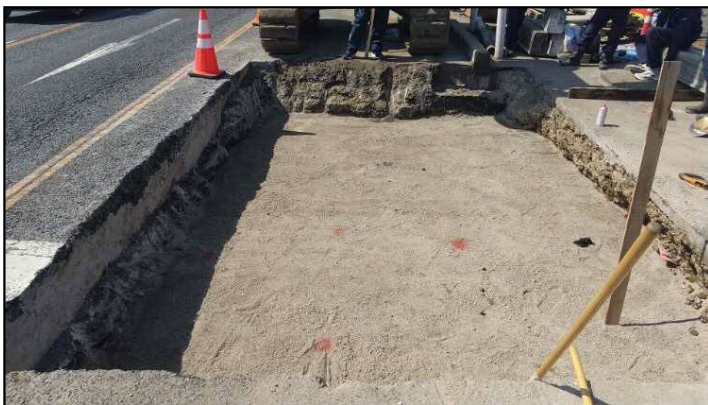
埋戻し完了時

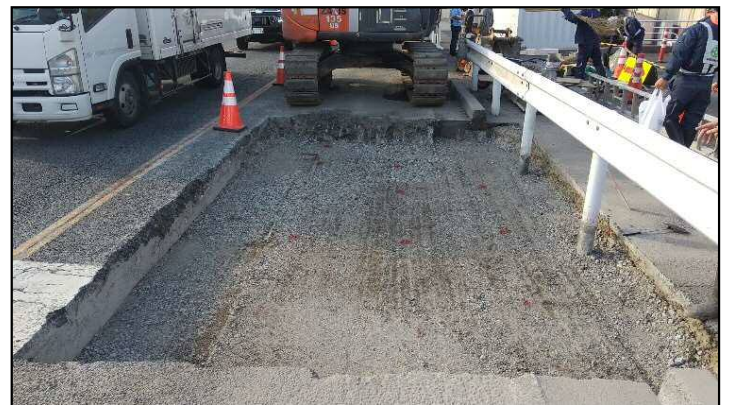
路盤完了時

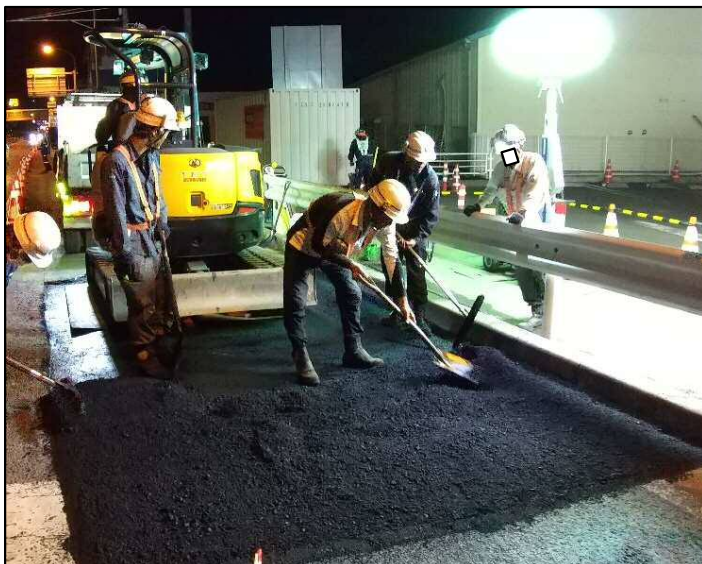
舗装施工時

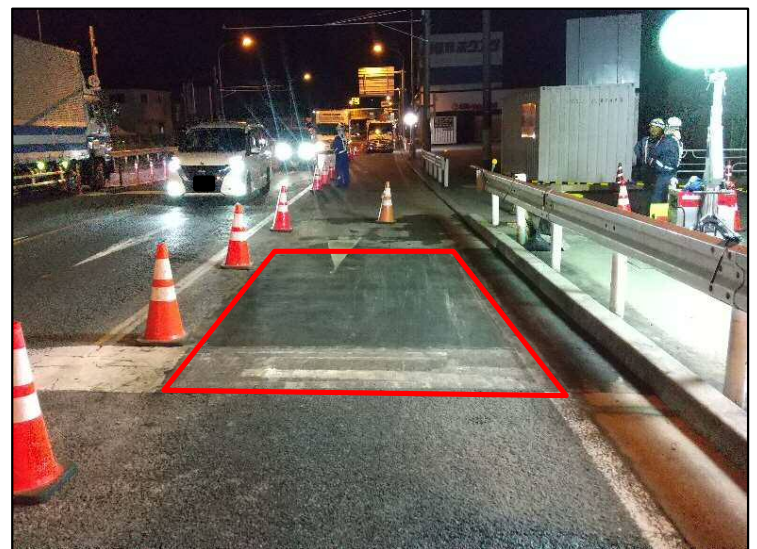
復旧（舗装）完了時
