令和3年度 研究成果の概要(1/2)

研究テーマ:「LPWA による高密度センサデータの超遠距離取得とデータプラットフォーム連携に関する技術研究開発」

・所属、役職:筑波大学 システム情報系 准教授

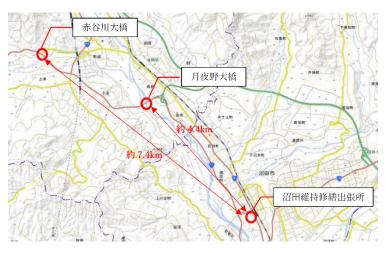
各橋梁と出張所の位置関係

計測実証地点には, 国道 17 号赤谷川大橋, 月夜野大橋(ともに群馬県)を選定した. 前者は見通し範囲が狭いケース, 後者は見通し範囲が広いケースとなる. 双方に対して, LPWA 受信強度を計測し, 効果的なデータ収集の方法を検討した(図1).
