〒349-1198 埼玉県久喜市栗橋北2丁目19番1号  
国土交通省利根川上流河川事務所  
TEL (0480) 52-3952  
URL <https://www.ktr.mlit.go.jp/tonejo/>

利根川

カスリーン台風による

大氾濫

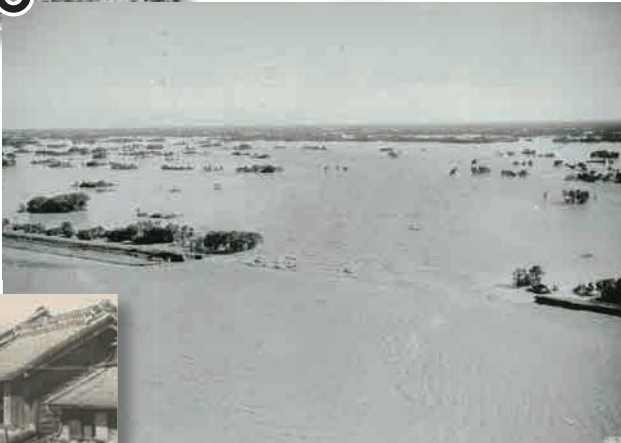
東村(現・加須市)決壊状況

特にカスリーン台風による被害を象徴したのは、江戸時代から「ここが切れたら浅草の観音様の屋根まで水に浸かる」と言われた利根川右岸、東村堤防が決壊したことです。これは利根川と渡良瀬川の洪水がほぼ同時刻に重なり、異常な水位上昇により、延長1,300mに渡って越水、その越水した水により堤防が徐々に破壊されたために起こりました。この氾濫流は、東京と埼玉の都県境である大場川の桜堤までも破堤させ、その後中川右岸も決壊、遂には東京都葛飾区、江戸川区、足立区まで達しました。

| 破堤地点 | 134.4km(右岸) | 被害額 | 約70億円(一般資産+農作物等) |
| 氾濫面積 | 約440km <sup>2</sup> | 最高水位 | 9.17m(栗橋、9月16日0時20分) |

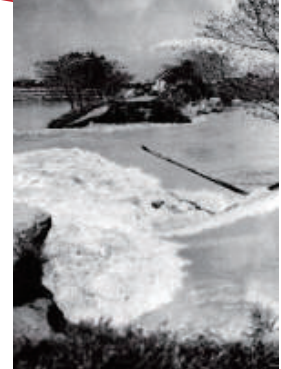
【桜堤決壊状況】

東京都を洪水から守る最後の一線であった大場川の桜堤(現・水元公園付近)も人々の希望も空しく決壊し、濁流が葛飾区、江戸川区に流れ込みました。

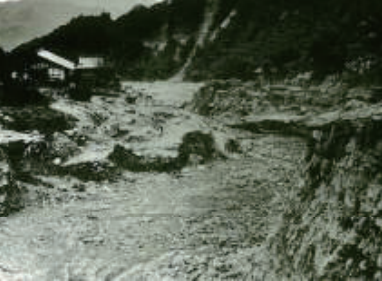
【赤城村(現・渋川市)】

降り続いた雨で水を吸い込んでいた赤城山に、台風による集中豪雨と戦時中からの伐採のため、土石流(当時の言葉で山津波)が発生しました。群馬県において最大の死者が出てしまったのは洪水ではなく、この土石流が原因だったのです。

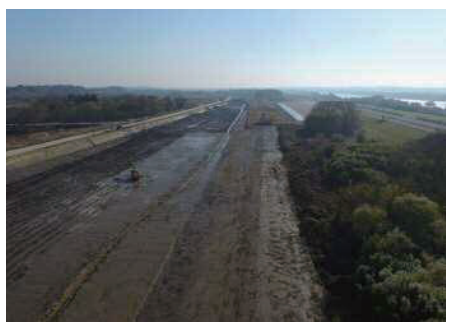
▲稲戸井調節池の掘削状況

太平洋戦争の勃発で、昭和13年(1938)の「利根川増補計画」に基づく「増補工事」はほとんど進捗しないまま終戦を迎え、その直後、利根川はカスリーン台風の襲来による大打撃を受けました。そこで、昭和24年2月「利根川改修改訂計画」が策定されたのです。これは利根川の治水を上流から下流まで水系一貫して行っていくとするもので、中流部では堤防を引いて川幅を広げる“五大引堤”、渡良瀬川、鬼怒川と利根川本川の合流点で洪水をコントロールする“渡良瀬遊水地および田中・菅生・稲戸井遊水地の調節池化”などが戦後の大規模工事として実施さ
