○着 手:令和3年1月  
○完了予定:令和4年9月末

### 工事の目的

堤防の高さと幅が不足する区間において、堤防整備とあわせて治水橋の左岸周辺に陸閘(ゲート)設置を実施します。

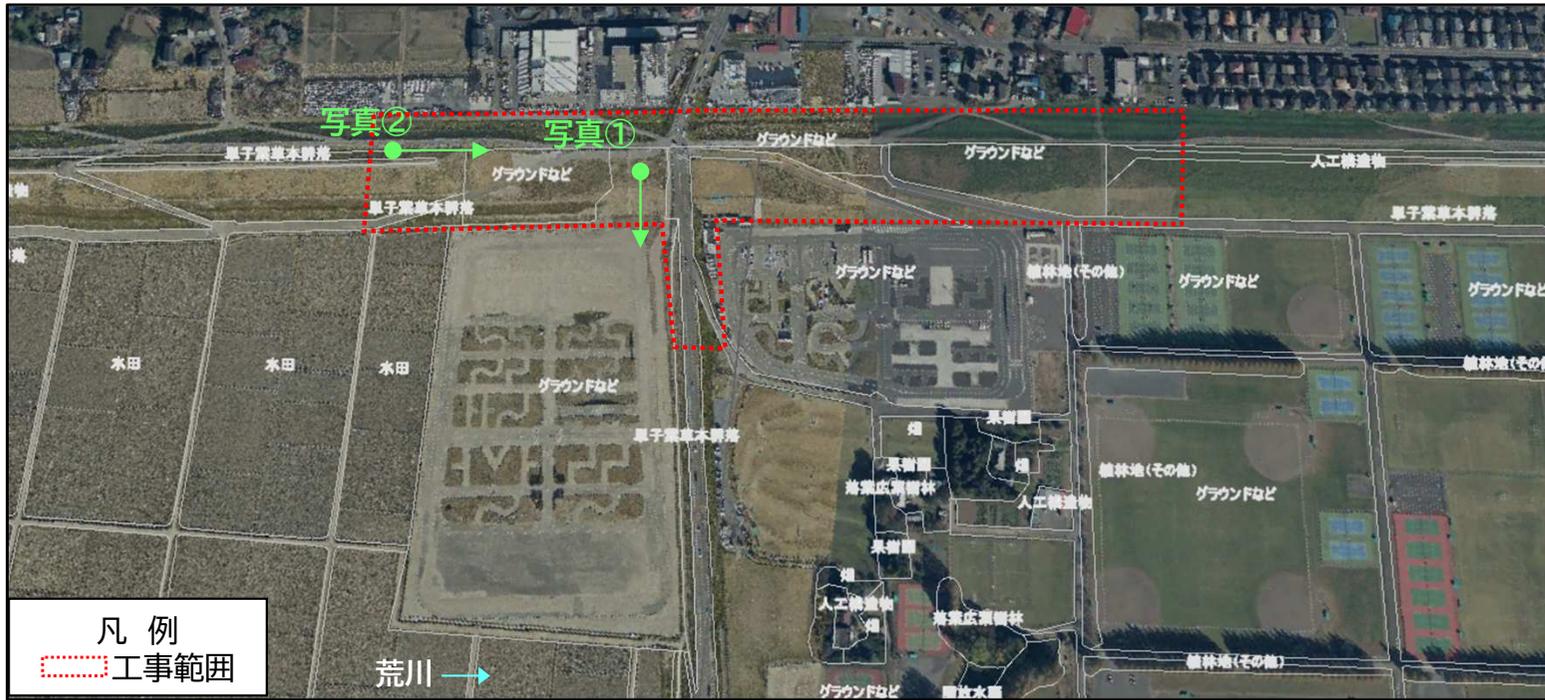
「R3 荒川上流水辺現地調査(基図)業務 報告書」の植生図データより

- ・調査範囲内は、主に草地、堤防、グラウンドで構成されています。
- ・草地は、高水敷のチガヤ群落や堤防のセイバンモロコシ群落などで構成されている。草本群落には、ノジスミレ、ヤブカンゾウ、ミコシガヤなどの在来植物が生育しているほか、ニホンカナヘビ、シマヘビなどの小動物、ホオジロ、ヒバリなどの鳥類、ジャコウアゲハ、キアゲハなどの昆虫類が確認されています。
- ・堤防法面や法尻付近の草地には、重要種(植物)が確認されています。
