○着手:令和3年4月  
○完了:令和4年6月

工事の目的

堤防の高さと幅が不足する区間において、堤防整備を実施します。

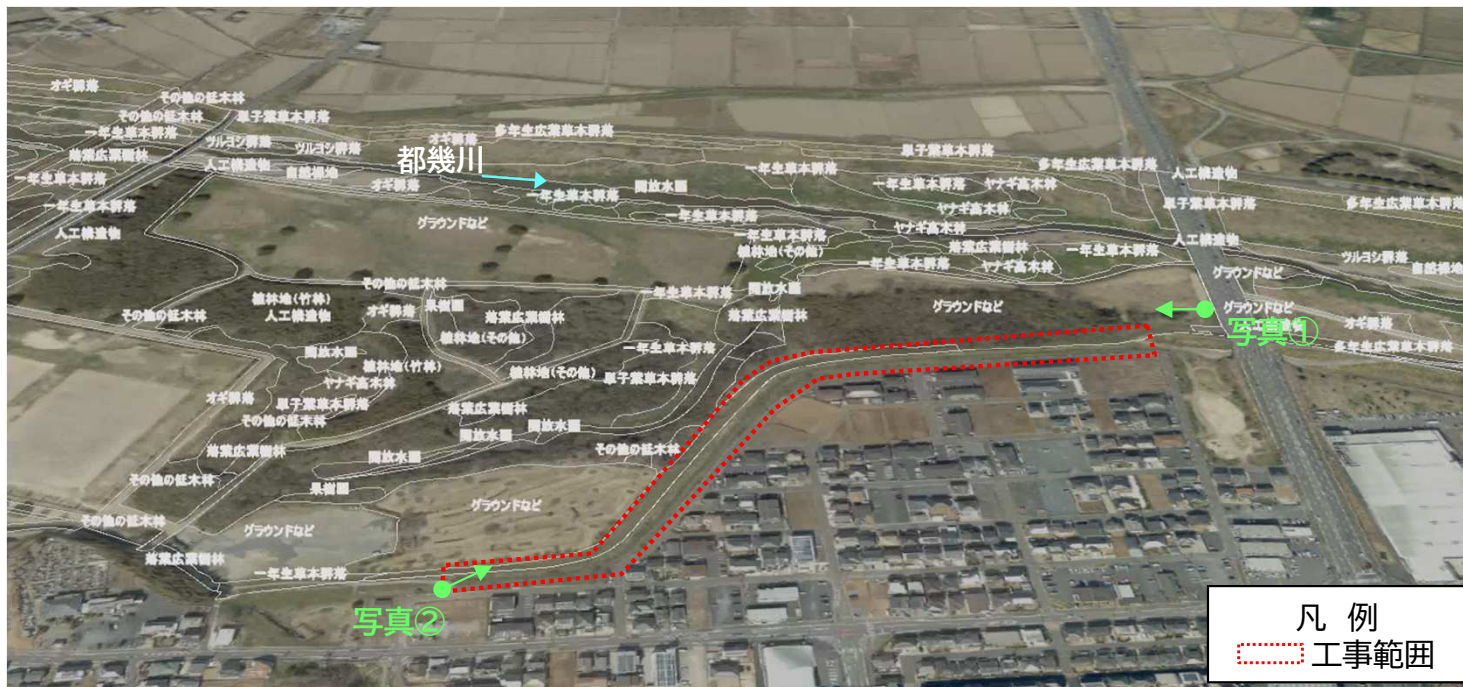
「R3 荒川上流水辺現地調査(基図)業務 報告書」の植生図データより

- ・調査範囲内は、主に樹林地、草地、堤防で構成されています。
- ・樹林地は、主にムクノキ、エノキ、クヌギなどが優占する落葉広葉樹林やアズマネザサなどで構成されています。林縁にはゴマキが生育し、やや湿った箇所ではミコシガヤなどが確認されています。動物では、シュレーゲルアオガエル、ハグロトンボ、オオルリなどが確認されています。樹林地を流れる都幾川旧流路の水辺では、小動物やアレチウリ、オオカワチシャが確認されています。
- ・堤防の草地は、セイバンモロコシ群落で構成されている。草本群落には、ヤブカンゾウ、ミゾコウジュが生育し、ジャコウアゲハ、キツネなどが確認されています。
- ・堤防の法面や法尻、林縁付近の草地や旧流路沿いの水辺付近などでは、重要種(植物)が確認されています。
